# Rapport

Accident survenu le **27 mai 2009**  
à **Montferrier (09)**  
à l'**hélicoptère AS 350 B3**  
immatriculé **F-GVCE**

Bureau d'Enquêtes et d'Analyses  
pour la sécurité de l'aviation civile

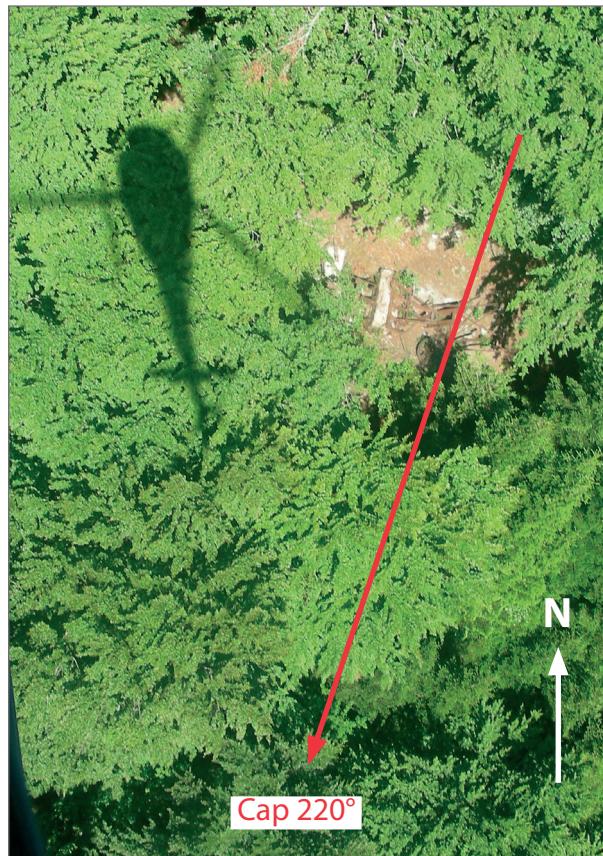
La trouée du chantier du pylône (photo ci-après) mesure environ vingt mètres de diamètre en flanc de pente inclinée à 55 % vers le haut et vers le sud-ouest. A cet endroit, la hauteur moyenne des arbres est de vingt-deux mètres.

Au centre de la trouée, se trouve la base empierrée du pylône et des fardeaux restants à élinguer.

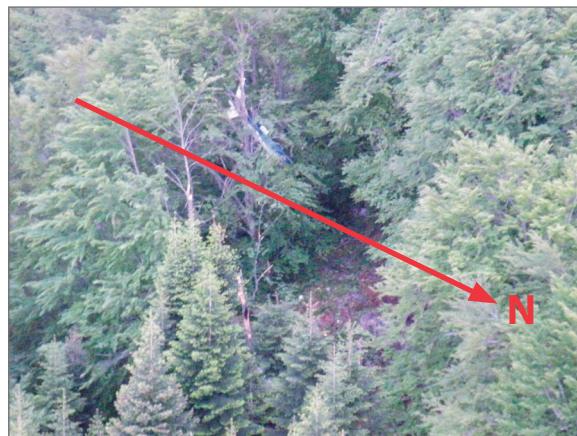
Sur la photo ci-dessous, la poutre de queue est encore suspendue dans l'arbre.

Au sud du site, à dix mètres environ du centre de la trouée, la poutre de queue est accrochée dans un arbre et orientée vers le centre de la trouée.

La poutre de queue, peu déformée, est sectionnée à un mètre environ de sa liaison avec la cellule. Il a été établi que les détériorations associées à cette rupture étaient principalement consécutives à un effort s'opposant à la rotation anti-horaire de l'hélicoptère lors du contact de la poutre avec les arbres.

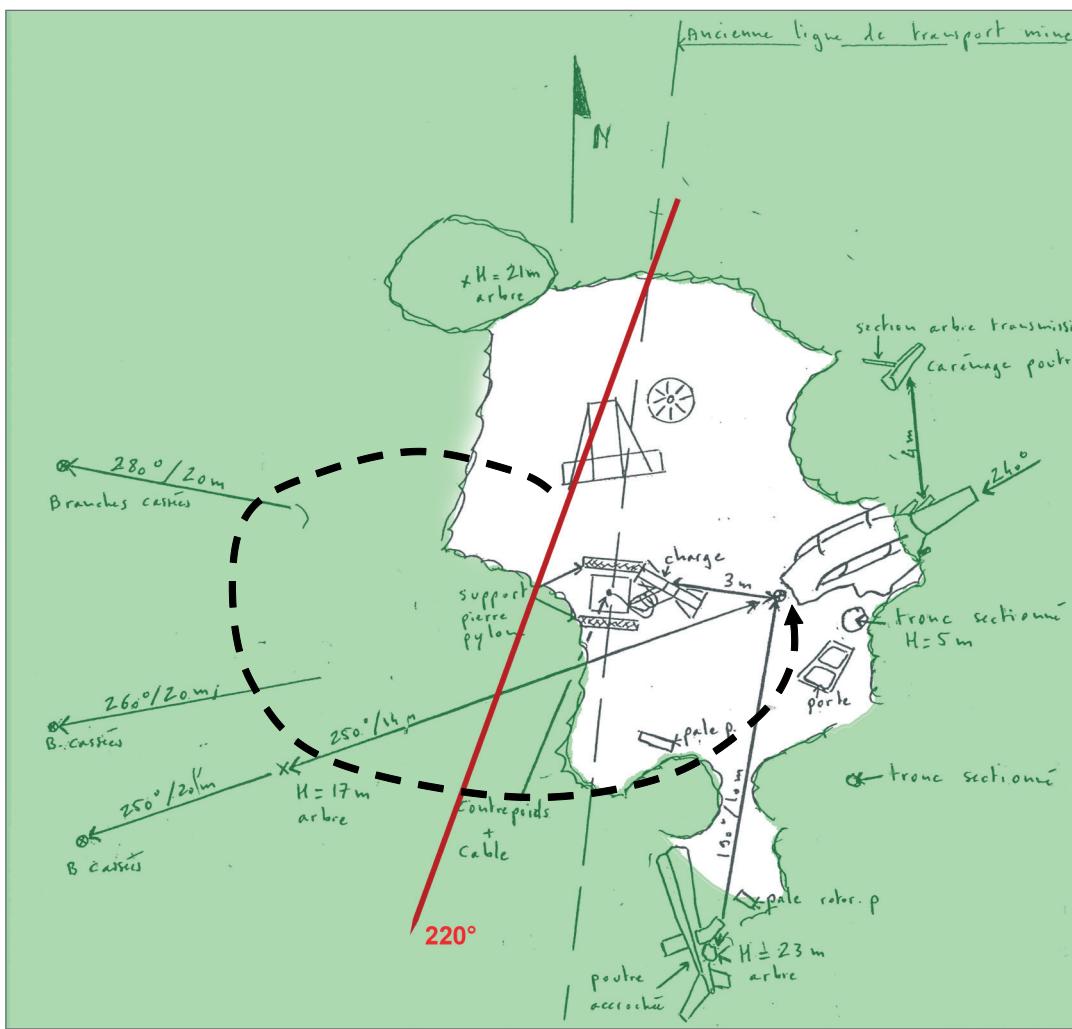
Ce croquis du site ci-après a été réalisé juste après l'accident. La couleur verte représente la forêt autour de la trouée.

En partant de la gauche dans le sens anti-horaire, trois branches de cimes d'arbres situées à vingt mètres environ du centre de la trouée entre l'ouest et le sud-ouest du site ont été sectionnées par le rotor anti-couple (RAC) de l'hélicoptère.

A l'est du site, à trois mètres de la charge, la partie principale de l'épave est couchée à l'envers face à la charge. La trajectoire approximative de l'hélicoptère a été reconstituée à partir de cette succession d'impacts et de débris (trait pointillé noir sur le croquis). Elle suit une courbe elliptique se rapprochant du centre de la trouée du chantier au fur à mesure du mouvement.

Ces indices montrent que l'hélicoptère a tourné face à un point fixe situé au centre de la trouée.
