Rapport

Accident survenu le **20 juin 2009**
sur le **Mont de Cordon (01)**
à l'hélicoptère **Eurocopter AS 350 B2**
immatriculé **F-GTRF**

Bureau d'Enquêtes et d'Analyses
pour la sécurité de l'aviation civile

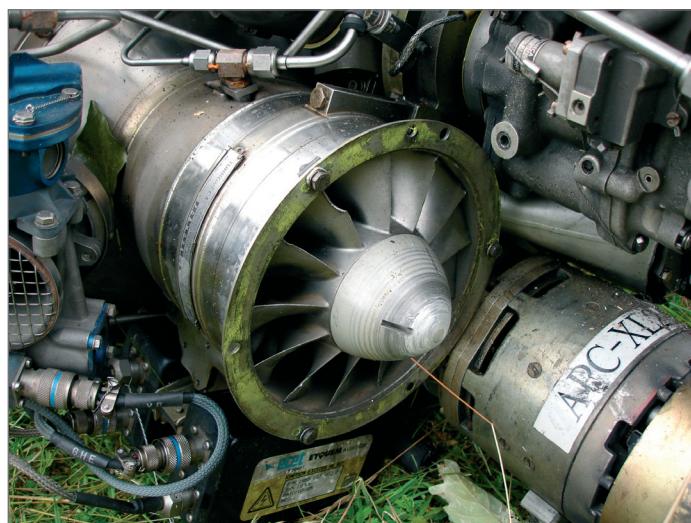
Le cône d'entrée du compresseur axial porte des marques de frottement en rotation.

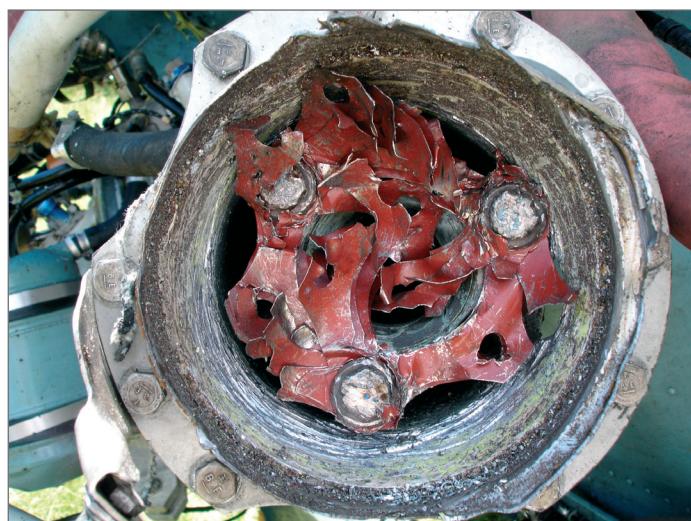
La TL tourne librement mais présente des traces de métallisation sur le profil de ses pales. Elle entraîne la roue libre ainsi que les sorties BTP et BTA.

Les deflecteurs avant sont rompus et montrent également des traces de rotation.

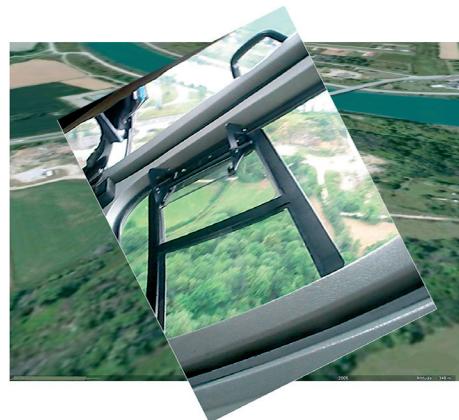
Image 1 Vidéo 1 – Inclinaison 63° à droite

Les images associées à un logiciel cartographique montrent que le pilote a effectué des virages avec des inclinaisons supérieures à 70°. Les images 1 et 2 sont extraites à la fin de la manœuvre de virage. L'image 3 est extraite du milieu de la manœuvre de virage.

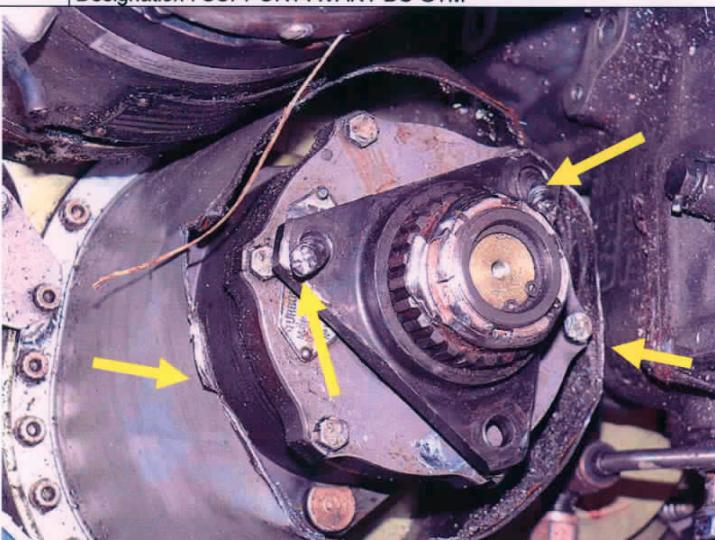
Photo : 6	Désignation : SUPPORT AVANT DU GTM

Constatations	Jupe support et vis flasque avant sectionnées
Photo : 7	Désignation : COMPRESSEUR AXIAL

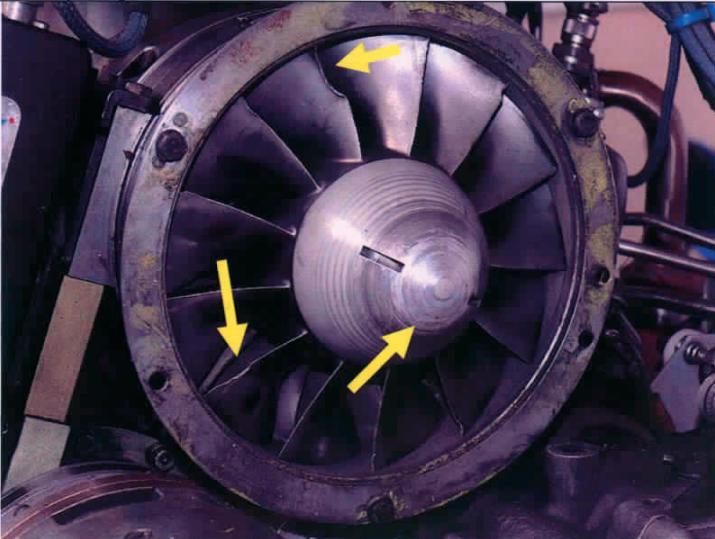
Constatations	Impacts importants en bord d'attaque des pales + frottements sur nez d'entrée

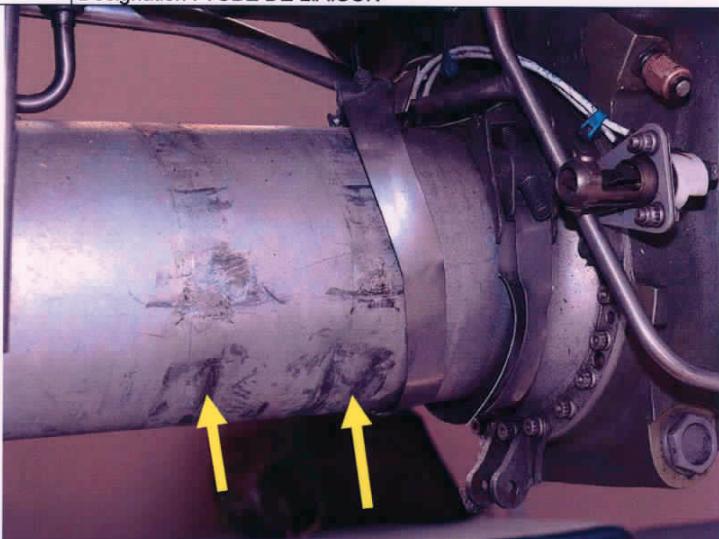
Désignation : TUBE DE LIAISON

Ecrasement du tube en point de fixation arrière

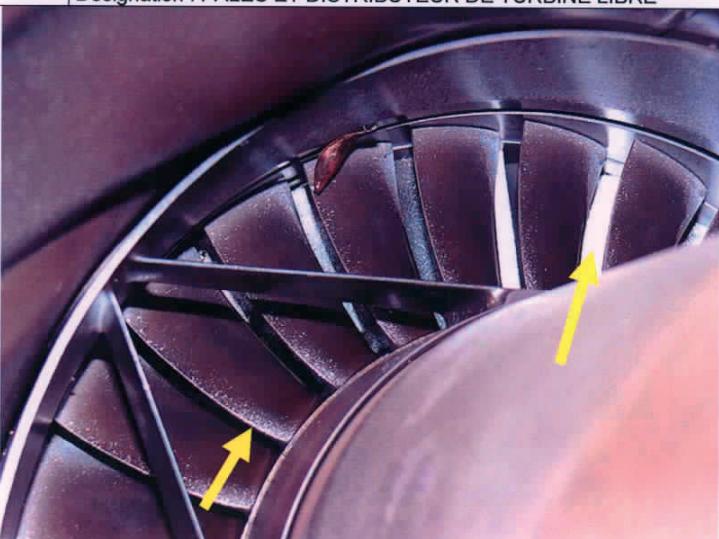
Désignation : PALES ET DISTRIBUTEUR DE TURBINE LIBRE

Métallisation des pales TL et aubes du DTL

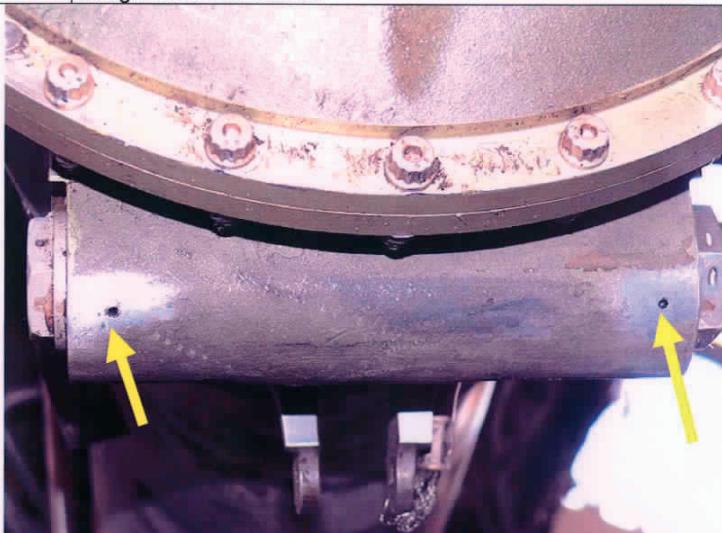
Désignation : MODULE 05

Glissière et plaque d'identification manquantes

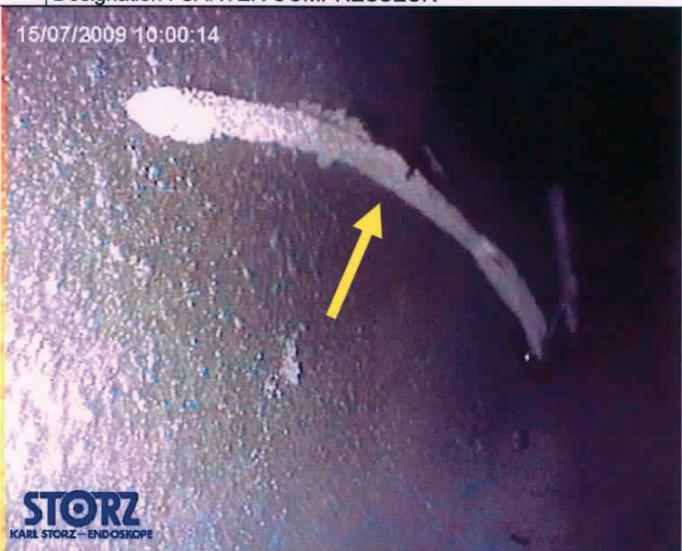
Photo : 12	Désignation : CARTER COMPRESSEUR

<p>15/07/2009 10:00:14</p> <p>STORZ KARL STORZ—ENDOSCOPE</p>
Constatations	Débris divers dans veine d'air arrière du carter
Photo : 13	Désignation : COMPRESSEUR CENTRIFUGE

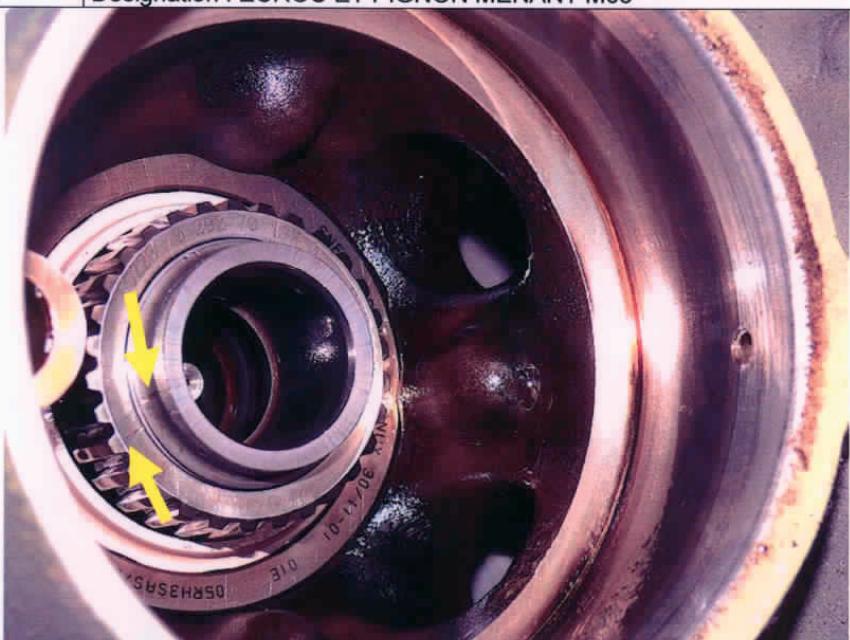
Constatations | Décalage des repères Pignon Menant/Ecrou (surcouple)

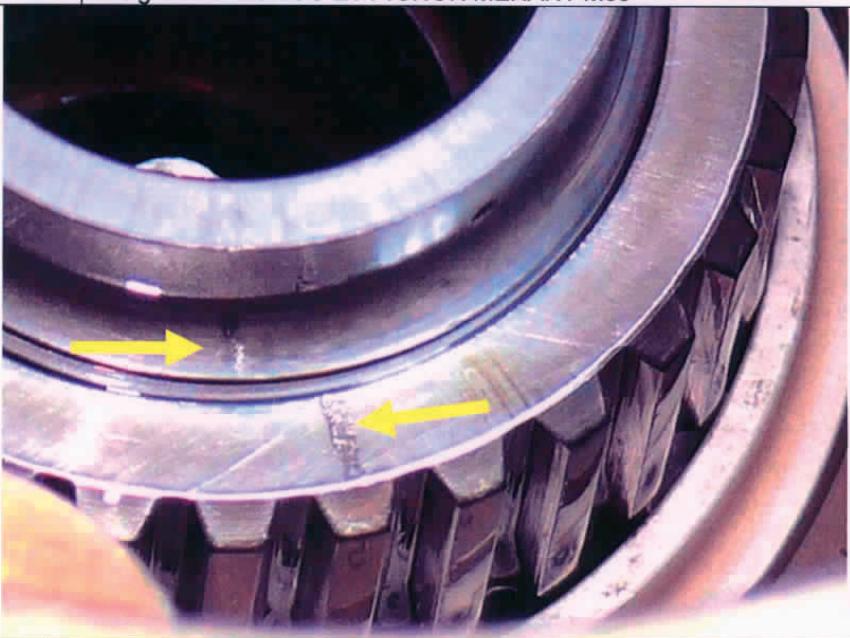
Constatations | Décalage des repères Pignon Menant/Ecrou (surcouple)

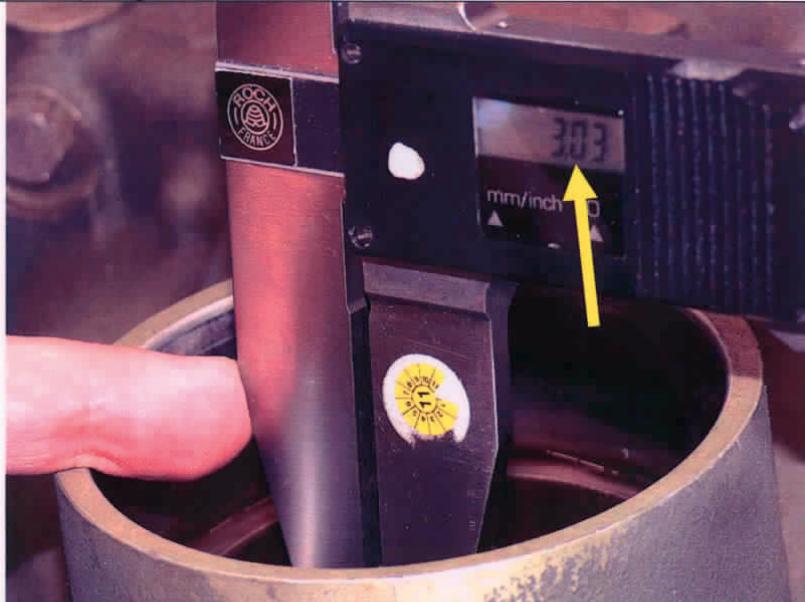
Constatations | Relevé décalage des repères Pignon Menant/Ecrou : environ 3 mm.

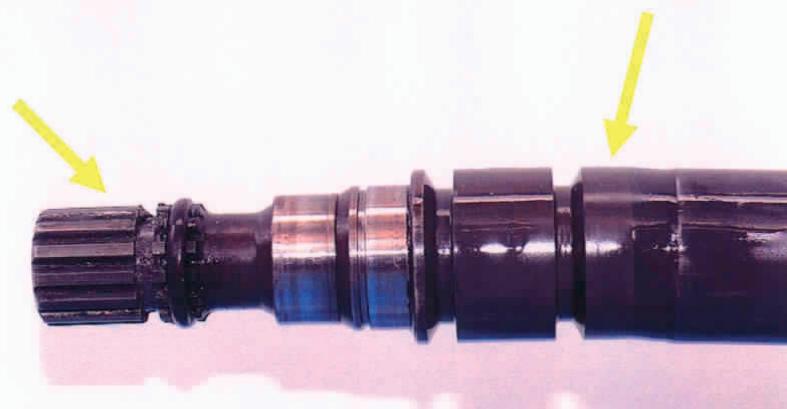
Constatations | Déformation importante section arrière de l'arbre

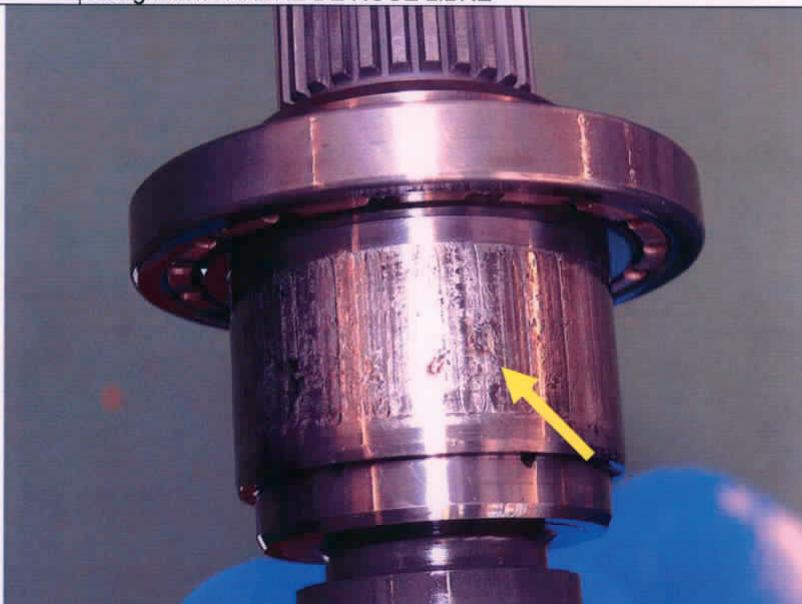
Désignation : ARBRE DE ROUE LIBRE

Grippage important de la piste roue libre

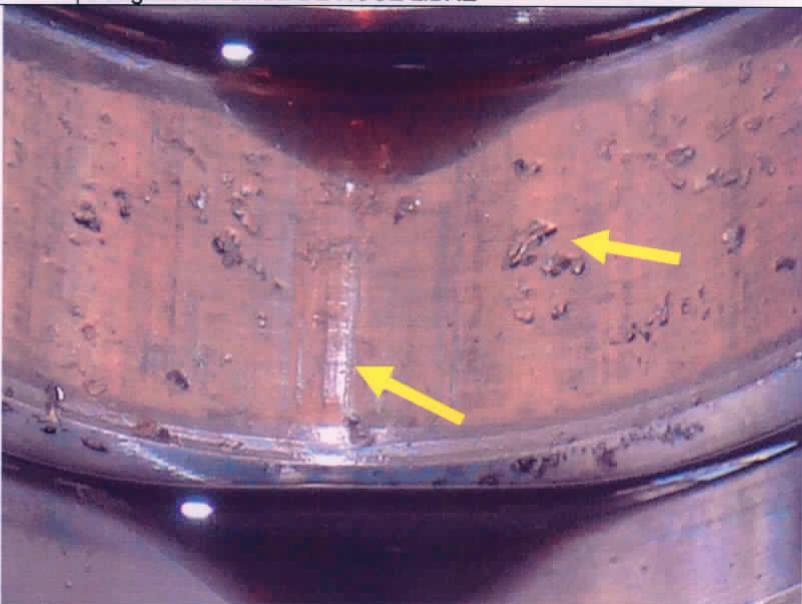
Désignation : GAGE DE ROUE LIBRE

Grippage piste de roue libre et particules

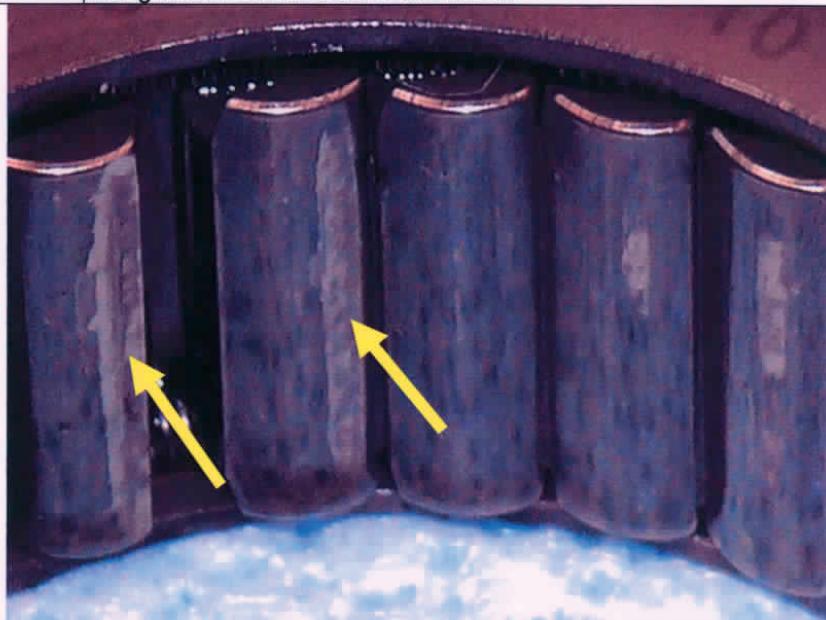
Désignation : ENSEMBLE ROUE LIBRE

Grippage de la portée des cames

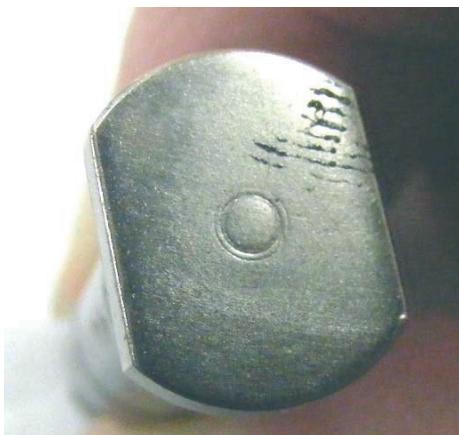
During the visual inspection of the two hinge pins, the component with no identification markings seemed to have worn a great deal more than the Meggitt pin, in two locations on its outer diameter. This can be seen in the following photographs.

One other observation which was recorded was that the component part number for the hinge pin did not match with the design standard on the Servo Commande assembly. Previously a modification on the hinge pin design had been approved and authorised. Unfortunately this particular Servo Commande assembly had not seen this modification, and therefore the hinge pin had not been changed. This issue is probably an oversight of the third party overhaul facility that have last overhauled and serviced this particular Servo Commande assembly.

Above: The hinge pin which was removed from Servo Commande assembly, which shows no identification markings on it.

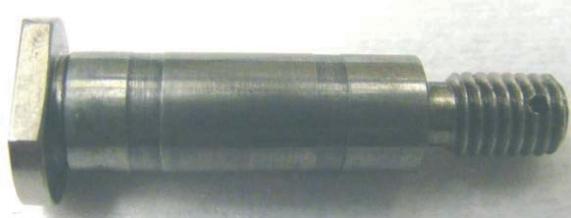
Below: The "non" Meggitt hinge pin showing two areas of extreme wear on the external diameter.

- 7.6 The non Meggitt hinge pin showed two significant areas of wear on its outer diameter which the Meggitt hinge pin did not have. The outer diameter of the worn hinge pin was also oversize when compared to the requirement which is listed on the relevant detail drawing.

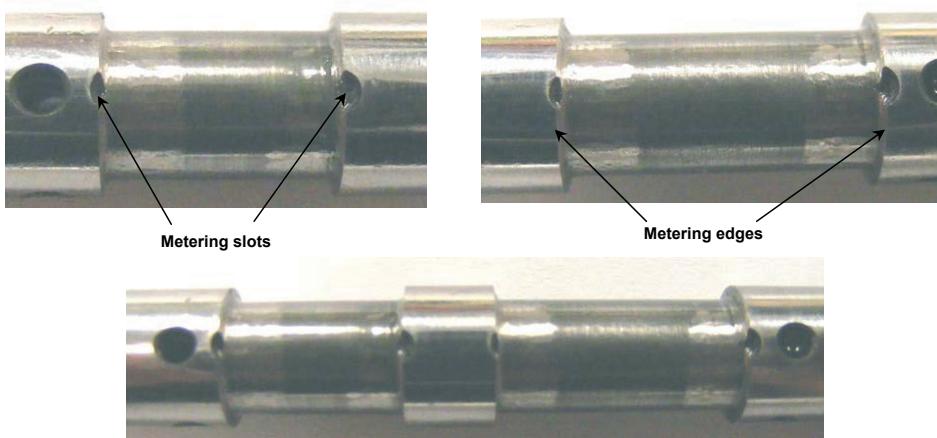
The next observation which was found with the spool component was that there was no yellow paint to be found which should have been located at the end where the lee plug component is fitted. This feature has now been included within the overall design of the Servo Commande, and its absence within the spool raises serious questions regarding the validity of the part.

Below: Photographs of the spool component showing the size and location of the slots and metering edges. It can be clearly seen that the slots are not of identical size or shape.

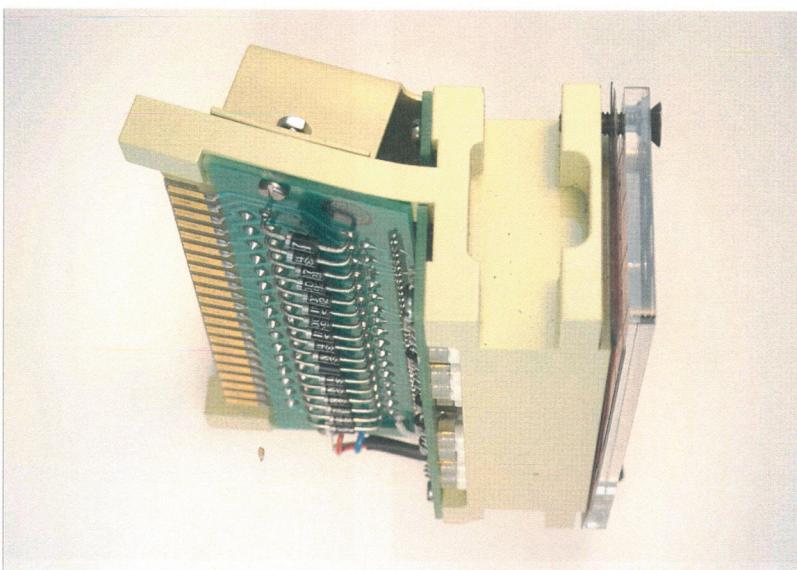
Cliché 2 : fléchissement de la partie arrière du bloc vers le haut

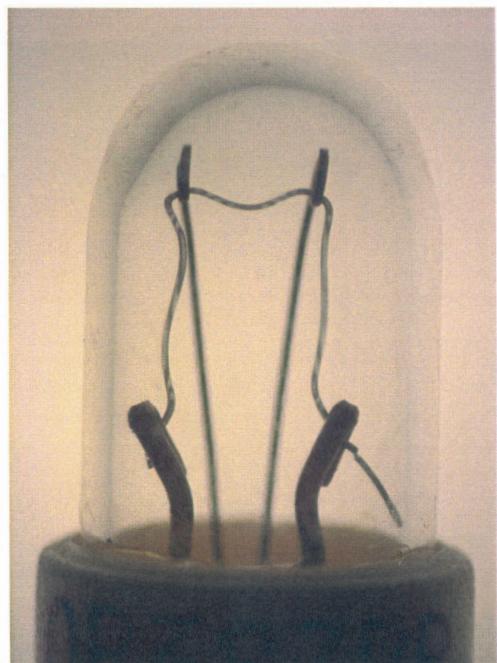
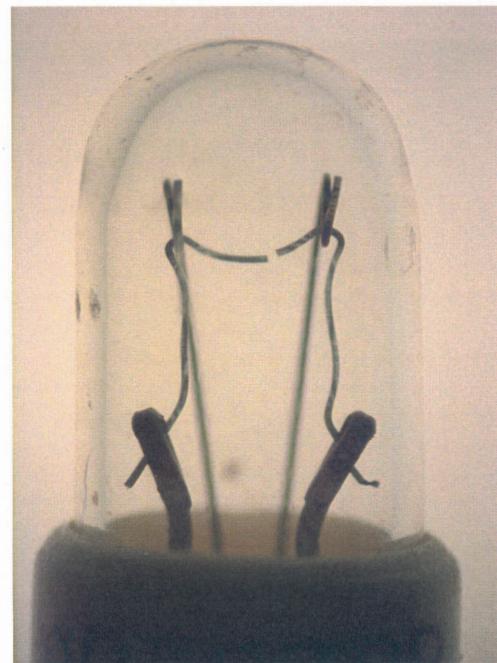
Clichés 5 et 6 : ampoules gauche et droite du voyant « MGB.T » choqué à froid

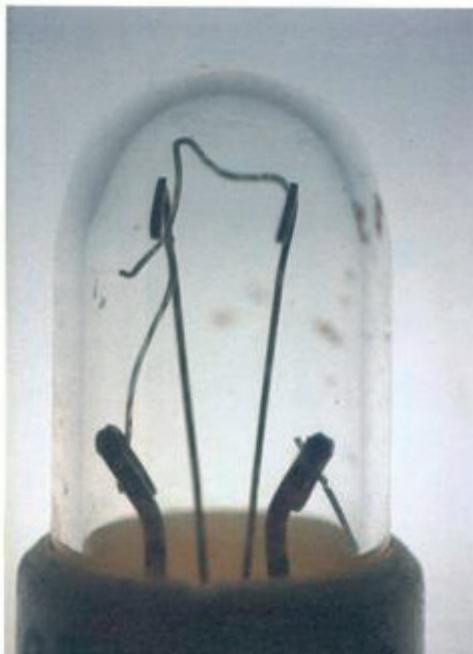
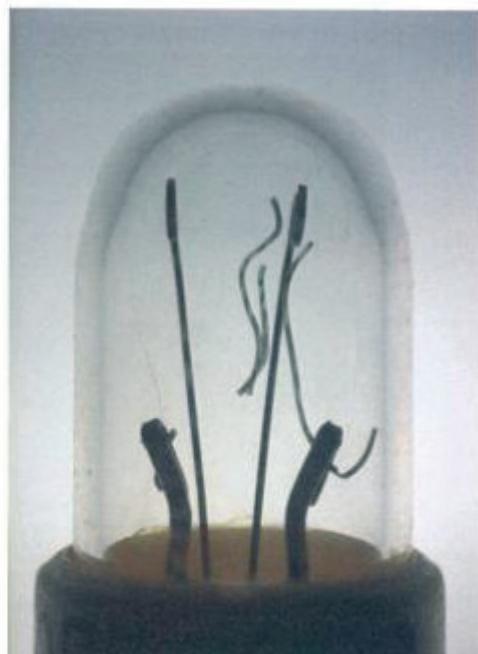
Clichés 7 et 8 : ampoules gauche et droite du voyant « ENG. P » choqué à froid

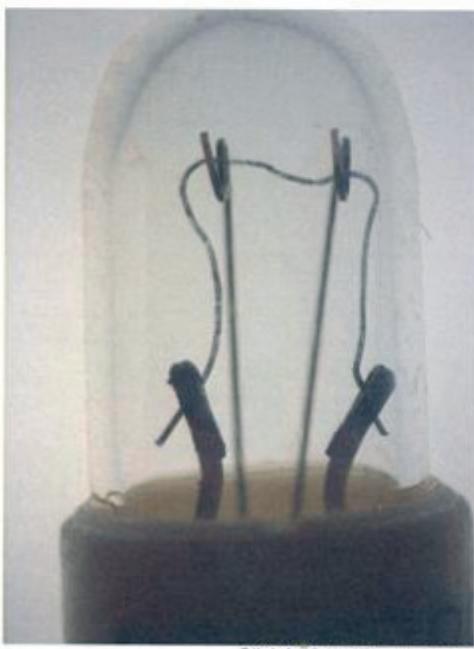
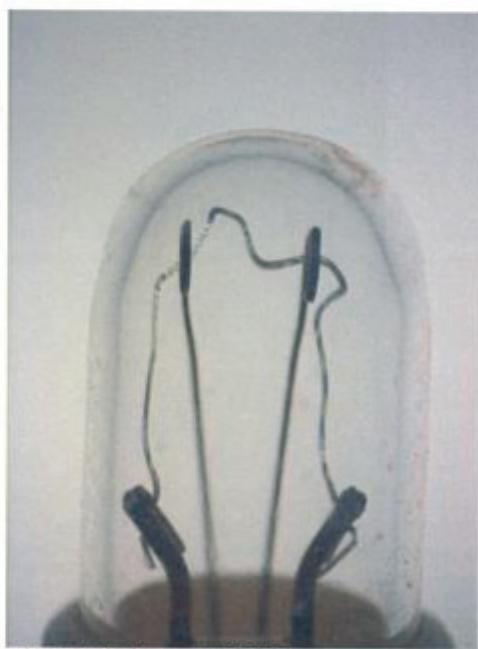
- Sur les 36 filaments observés, 7 sont rompus.
Toutes les ruptures sont nettes, sans déformation particulière ni étirement des spires.
Ils sont donc déclarés comme choqués à froid.
- Les filaments correspondant au voyant « BAT. » sont étirés et déformés, bien que non rompus.
Ceci peut s'expliquer par le degré de vieillissement du filament, plus avancé que celui des autres ampoules.

Clichés 9 et 10 : ampoules gauche et droite du voyant « BAT »
