Rapport

Accident survenu le **4 mai 2009**
à **Chalmazel (42)**
à l'avion **EADS SOCATA TB9 « Tampico »**
immatriculé **F-GSZX**

Bureau d'Enquêtes et d'Analyses
pour la sécurité de l'aviation civile

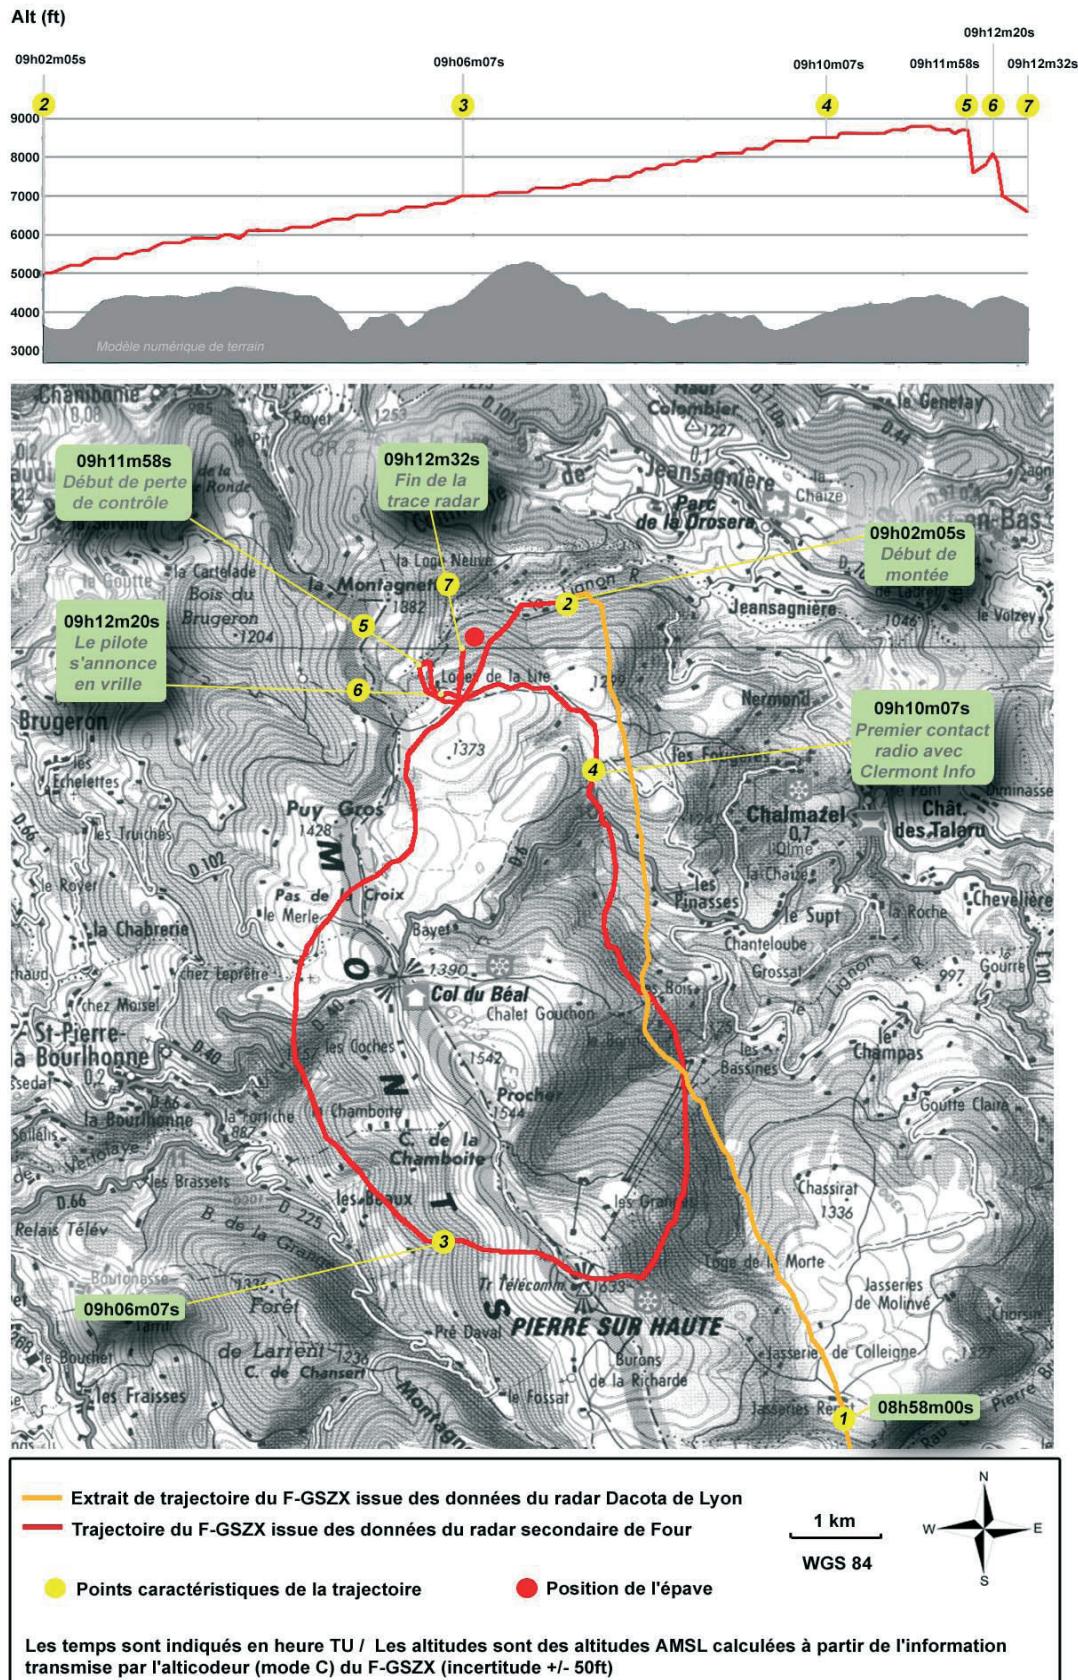
Vers 9 h 00, alors qu'il passe près du village de Jeansagnière (42) à une altitude de 5 000 pieds⁽²⁾, il fait demi-tour et se met en montée. Il est alors à une trentaine de milles marins de sa destination prévue. Quelques minutes plus tard, il reprend sa route initiale, toujours en montée. Il explique au contrôleur sur la fréquence de Clermont-Ferrand Information qu'il est dans une couche nuageuse et qu'il est en train d'en sortir.

Les données radar montrent qu'à 9 h 12, l'avion est à une altitude de 8 500 pieds. Une chute brutale est enregistrée, suivie d'une remontée vers l'altitude de 8 100 pieds. Le pilote s'annonce alors en vrille sur la fréquence. Une nouvelle perte rapide d'altitude est enregistrée. Le contact radar est perdu à 9 h 12 min 32, alors que l'avion est à l'altitude de 6 500 pieds. L'avion heurte le sol à l'altitude de 4 470 pieds.

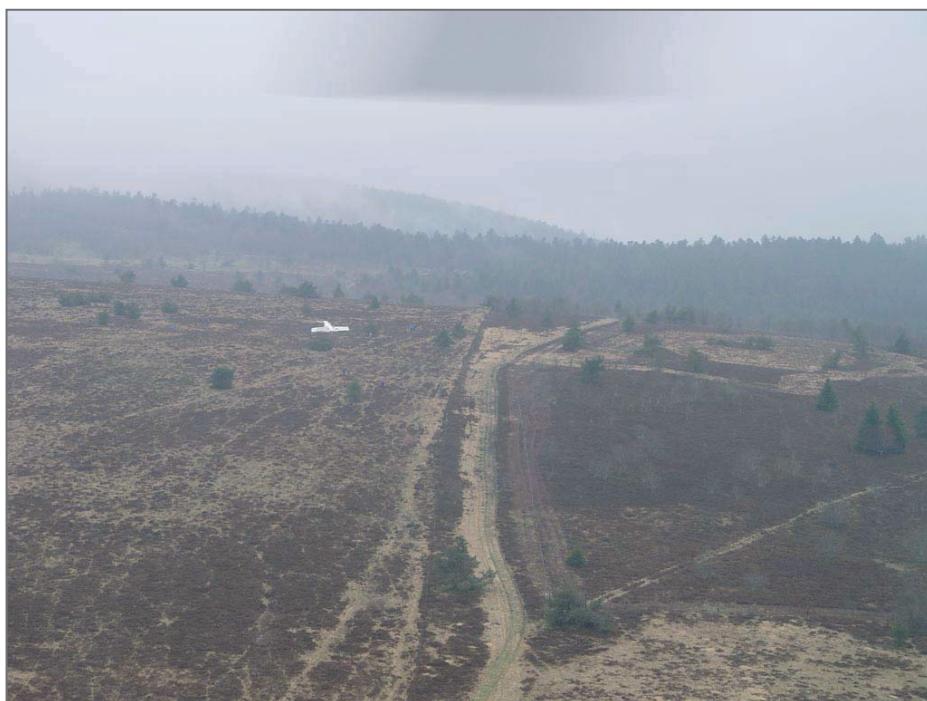
L'avion a heurté le sol sur un plateau, à une altitude de 4 470 pieds. Quelques arbres de faible hauteur se trouvent à proximité de l'épave et n'ont pas été touchés par l'avion. Le plateau est recouvert de végétation rase. Aucun trou n'est visible dans cette végétation autour de l'épave.

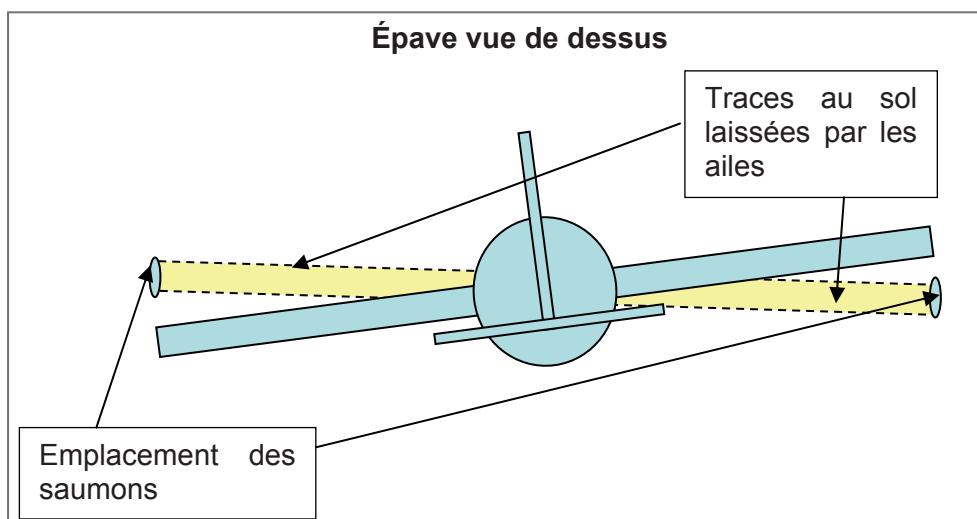
Le schéma ci-après illustre les traces au sol et la répartition des débris.

Ces traces montrent que l'avion a heurté le sol avec un mouvement de rotation en roulis à gauche.

Les saumons d'aile sont restés plantés dans le sol. Leur position est vraisemblablement représentative de l'attitude de l'avion lors de la collision avec le sol.

Le saumon de l'aile gauche est profondément enfoncé dans la terre. Sa position indique que l'aile gauche a heurté le sol selon un angle de tangage de 110° à piquer environ.

Le saumon de l'aile droite est moins enfoncé. Sa position indique que l'aile droite a heurté le sol avec un angle de tangage de 90° à piquer environ.

L'avion a heurté le sol en vrille à gauche avec une vitesse verticale élevée et selon une trajectoire proche de la verticale. Les saumons d'aile, le moteur et l'hélice se sont enfoncés dans le sol. L'avion a continué à pivoter brièvement sur lui-même puis s'est immobilisé. Le fuselage a basculé jusqu'à ce que la dérive entre en contact avec le sol.

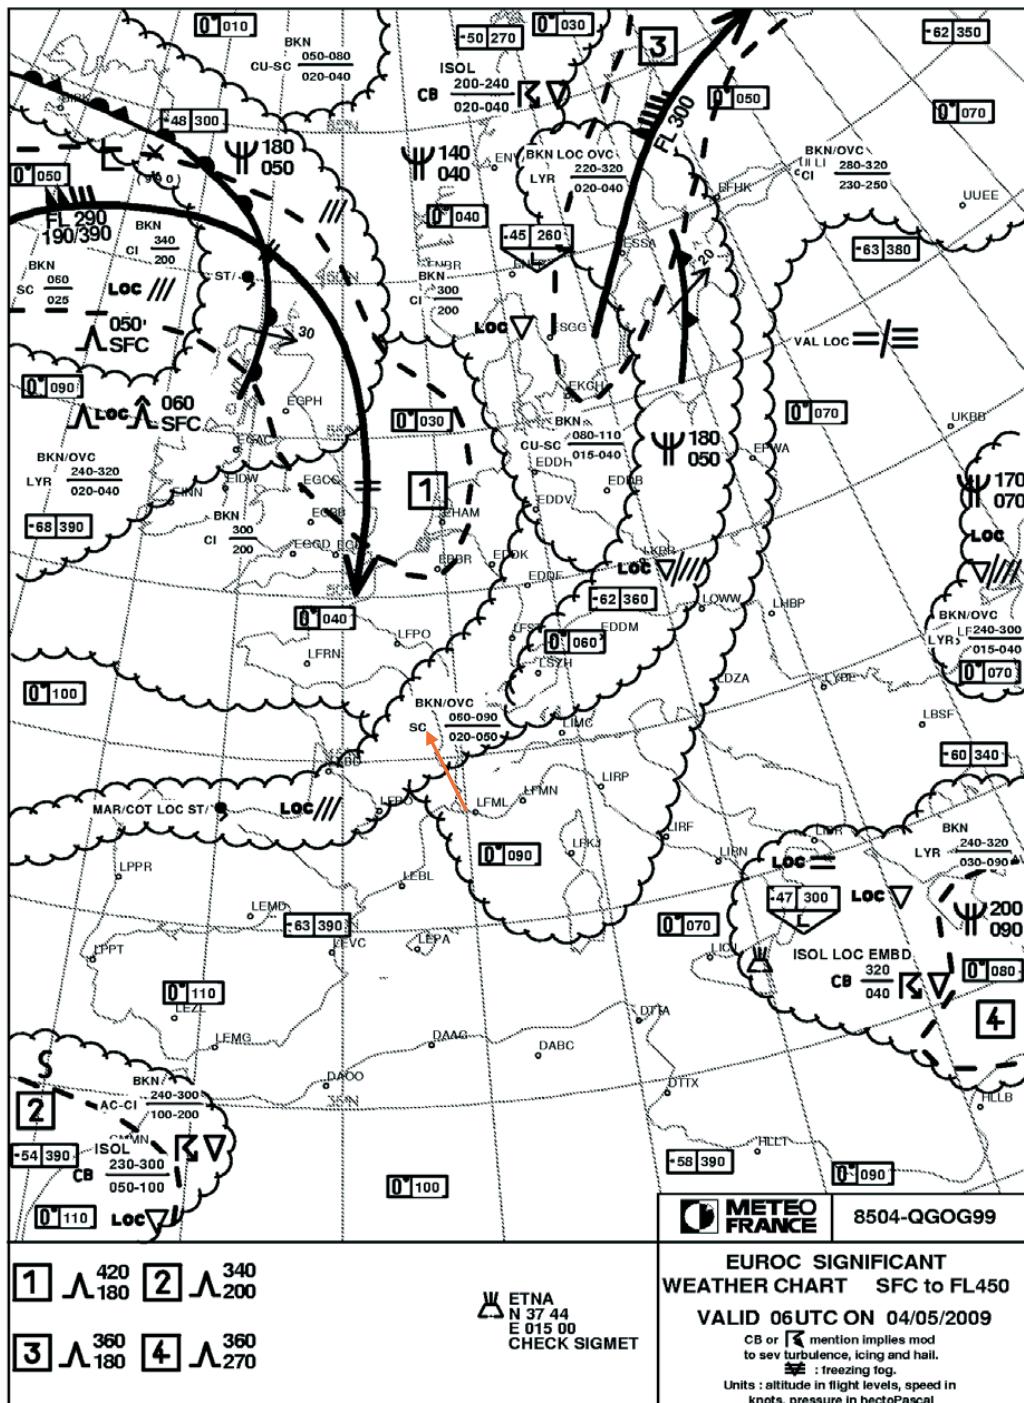
Carte TEMSI Euroc valide à 6 h 00 UTC

Le pilote avait consulté les messages de prévisions aéronautiques concernant plusieurs aérodromes sur sa route. Ces messages montraient que le pilote pouvait s'attendre à rencontrer des conditions météorologiques défavorables aux alentours de Clermont-Ferrand. Le pilote a cherché à obtenir des cartes TEMSI France, qui ne sont pas disponibles à cette époque de l'année avant 7 h 00. Il n'a pas cherché à obtenir de cartes TEMSI Euroc, lesquelles confirmaient la présence prévue de nuages sur la route, à des altitudes pouvant être inférieures à celles du relief dans la zone de l'accident. Leur analyse lui aurait de plus permis d'identifier un risque de givrage.
