Rapport

Accident survenu le **4 août 2010**
au lieu dit « Croisée d'Apatou » (Guyane Française)
à l'hélicoptère AS 350 B2
immatriculé F-OIEL
exploité par la société Yankee Lima Hélicoptères

Bureau d'Enquêtes et d'Analyses
pour la sécurité de l'aviation civile

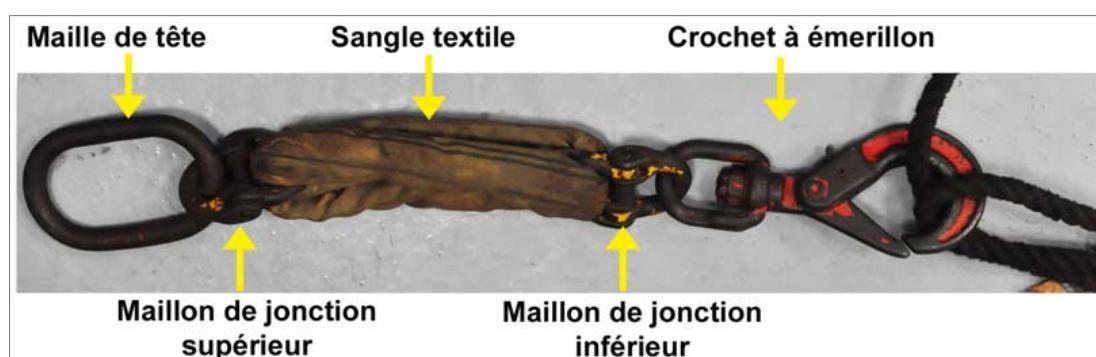
Figure 3 - Elingue utilisée lors du vol de l'accident

- l'élingue est ancienne, elle ne comporte pas de plaque constructeur ni de marquage ;
- elle comprend des éléments d'élingue textile associés à des éléments d'élingue métallique ;

- la sangle textile est jaune, couleur associée à une CMU du brin de 3 000 kg. Elle ne présente pas d'étiquette d'identification ;
- les maillons de jonction sont conçus pour des élingues métalliques de 10 mm de diamètre (CMU 3,15 t). Ils ne sont pas conçus, pour des élingues textiles⁽³⁾ ;

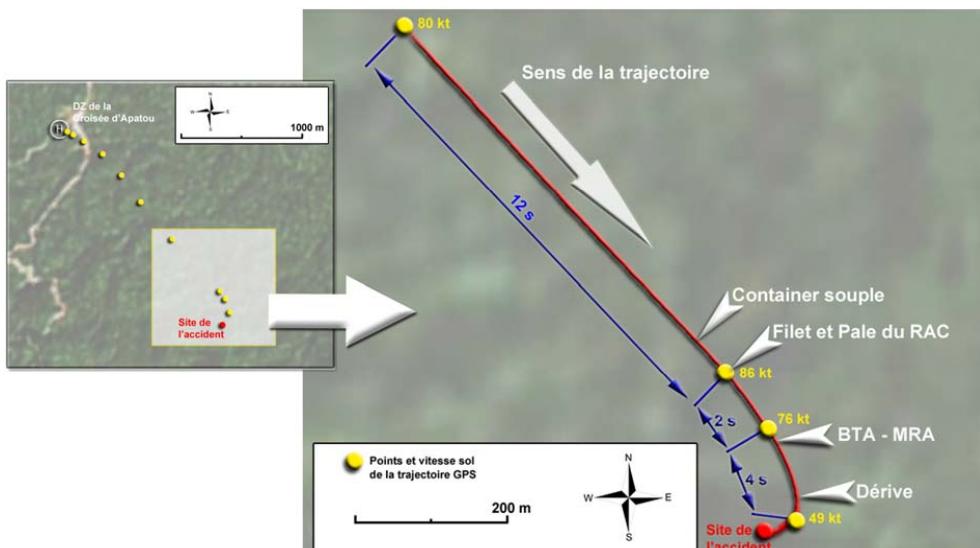
Figure 6 - Localisation des éléments principaux de l'épave retrouvés le long de la trajectoire de l'hélicoptère

L'épave était disloquée et les débris étaient répandus sur environ 200 m.

- le conteneur souple,
- le filet qui reposait sur la canopée ainsi qu'une pale du rotor anticouple (RAC), cassée à l'emplanture, retrouvée au sol,
- l'ensemble boîtier de transmission arrière (BTA) - moyeu rotor arrière (MRA) relié à la seconde pale du RAC,
- la dérive verticale,
- la porte droite au sommet d'un arbre et la cellule au sol, partiellement calcinée.

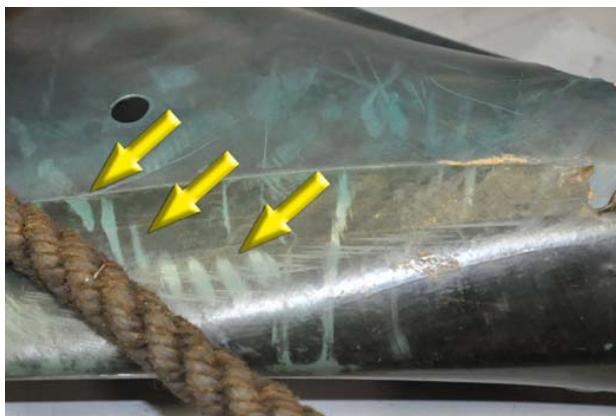
Figure 7 - Marques du filet sur la pale du RAC cassée

- que le moteur fournissait de la puissance au moment de l'impact ;
- que les traces observées sur l'une des pales du RAC correspondent à un marquage du filet (voir figure 7) ;
- que le filet présentait des dommages pouvant être dus à l'interférence avec le RAC. Que deux des quatre boucles du filet étaient encore liées à l'accessoire de levage, les deux autres boucles étaient libres (voir figure 8) ;
- que l'état d'endommagement du délesteur ne permettait pas d'en vérifier le fonctionnement (voir figure 9).

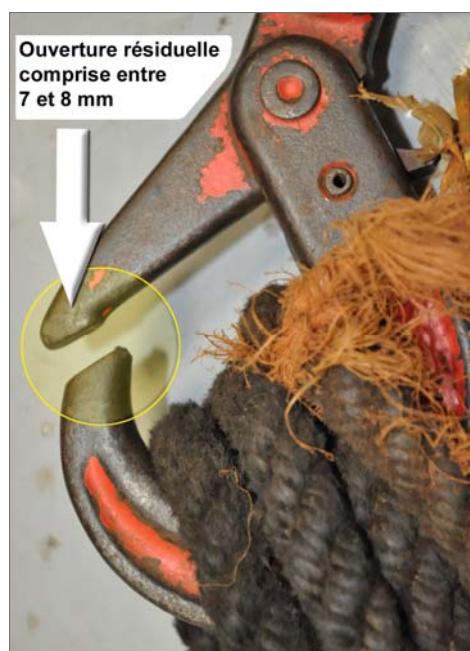
Figure 12 - Crochet à émerillon

- le maillon de jonction supérieur présente un jeu important au niveau de l'axe. Le maillon de jonction inférieur présente une fissure dans la bague entourant l'axe ;

- le crochet à émerillon est conçu pour être utilisé avec une élingue métallique de 8 mm de diamètre (CMU 2 t) ;
- l'émerillon n'est pas équipé d'un dispositif, de type roulement à bille, lui permettant de tourner sur lui-même en limitant les contraintes mécaniques au cours du vol ;

- le crochet à émerillon est un crochet à étrier auto-verrouillable par mise en charge. Il se déverrouille par action manuelle sur un verrou. D'une conception antérieure à 2001, il n'est plus fabriqué depuis 2007.

Le crochet retrouvé sur le site de l'accident présente une ouverture résiduelle de 7 à 8 mm lorsqu'il est verrouillé. Selon la documentation du fabricant, ce jeu ne doit pas excéder 3 mm (voir annexe 1).

Un examen tomographique du crochet a montré que le corps du crochet avait subi une déformation plastique de 0,5 mm.

Le verrou est dans un état d'usure avancé. Par endroit, la perte de matière atteint 0,5 mm.

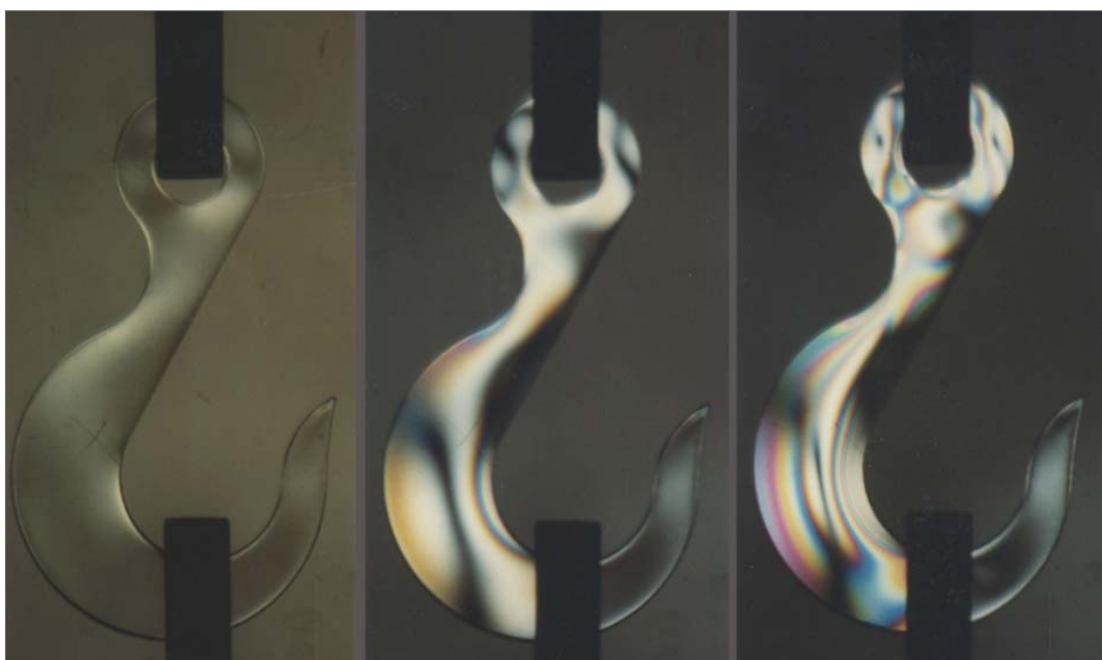
Figure 13 - Visualisation des zones de contraintes sur un crochet modèle

Des photos prises sous lumière polarisée représentent le comportement d'un crochet modèle, réalisé en plexiglas et soumis à différentes valeurs de charge (charge nulle, modérée et forte). Les zones colorées indiquent des zones de même valeur ou de même orientation de contrainte. On observe que l'extrémité du crochet ne subit aucune contrainte. Son rôle est d'éviter le glissement de la charge.

Par ailleurs, un crochet est conçu et dimensionné pour travailler avec une charge appliquée en fond de siège. La CMU est calculée à partir d'essais de traction réalisés dans ces conditions d'utilisation.

Dans le cas du montage utilisé lors de l'accident, une partie de la charge était supportée par l'extrémité du crochet, ce qui a probablement contribué à la déformation plastique du crochet.

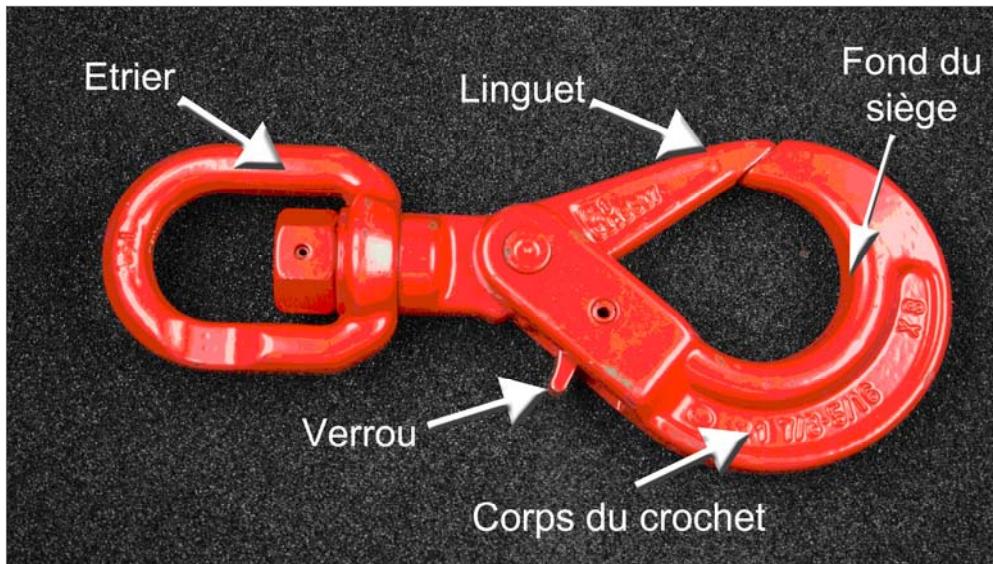
Figure 14 - Constituants d'un crochet modèle

Des essais ont été réalisés sur une machine appliquant une traction de l'ordre de 800 kg.

- que les quatre boucles du filet occupent la totalité de l'espace disponible à l'intérieur du crochet et que les boucles se chevauchent⁽⁴⁾ ;
- que les boucles peuvent se trouver au droit de l'ouverture résiduelle du crochet ;
- que l'effort de traction ne s'exerce pas uniquement sur le fond du siège de crochet ;
- que lorsqu'une boucle est coincée entre le linguet et le corps du crochet, un effort vertical de 50 kg suffit à extraire la boucle du crochet.
