ACCIDENT**survenu à l'avion immatriculé F-BFFP**

Evénement :	atterrissage d'urgence en campagne.
Cause probable :	givrage carburateur.

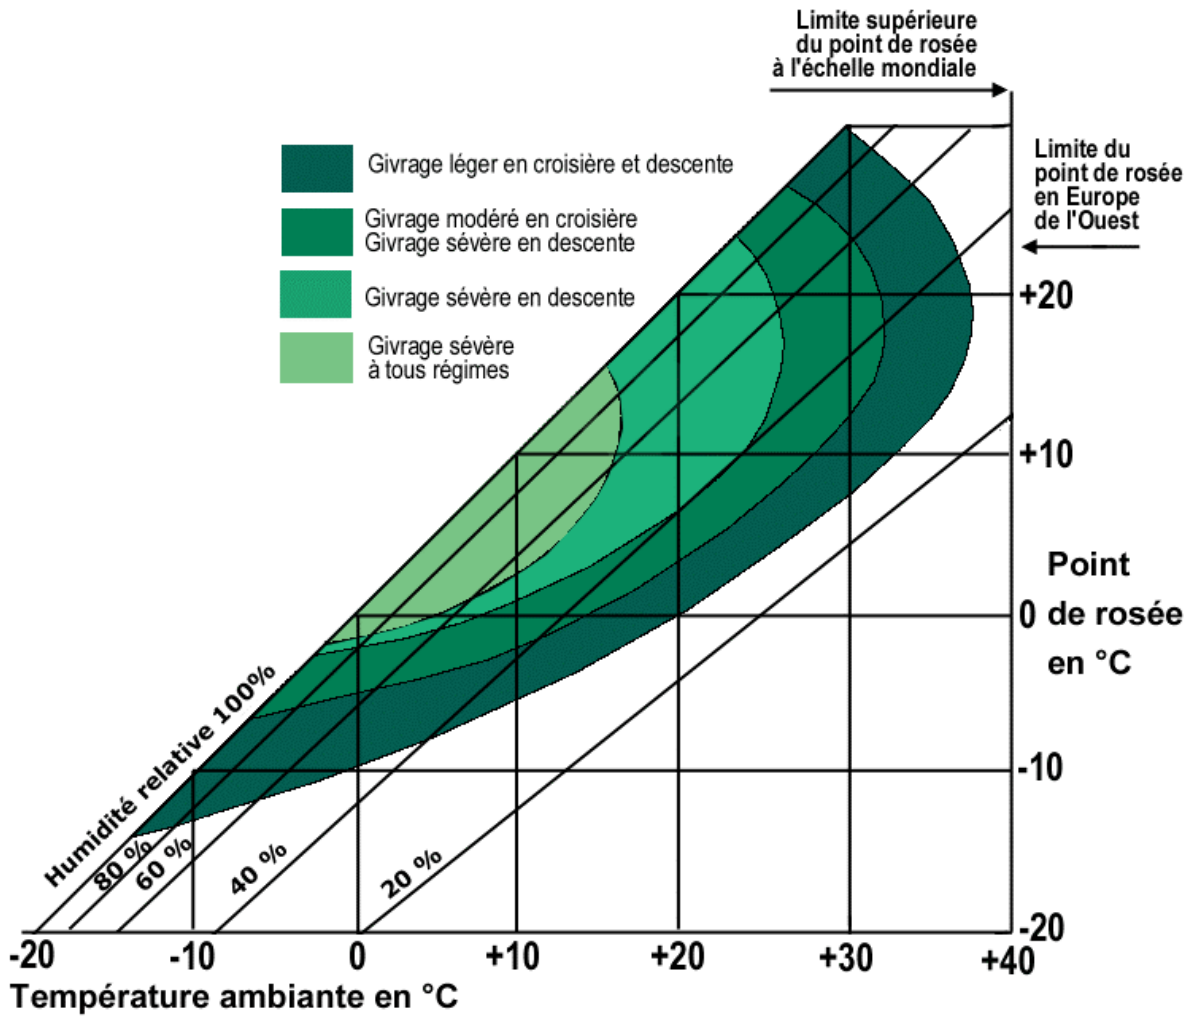
Risque de givrage du carburateur - Air sans nuages, brouillards ou précipitations

L'abaque suivante indique que l'avion évoluait dans une zone où le givrage était modéré à sérieux au régime de croisière.
