## **INCIDENT**

### **survenu à l'avion immatriculé F-BNBT**

| <b>Evénement :</b> | panne moteur en montée initiale, atterrissage en campagne. |
| <b>Cause identifiée :</b> | estimation erronée du vieillissement du moteur. |

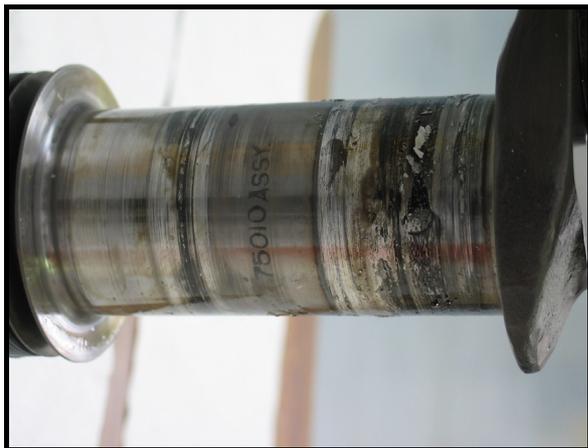
L'examen du moteur après démontage montre que le blocage provient du palier avant du vilebrequin qui présente des marques d'arrachement et de fusion de la matière anti-friction. Il s'agit du palier le plus éloigné de la pompe à huile, située à l'arrière du moteur. En cas de défaillance de celle-ci, il est le premier susceptible de ne pas être lubrifié correctement.

**palier avant du vilebrequin**

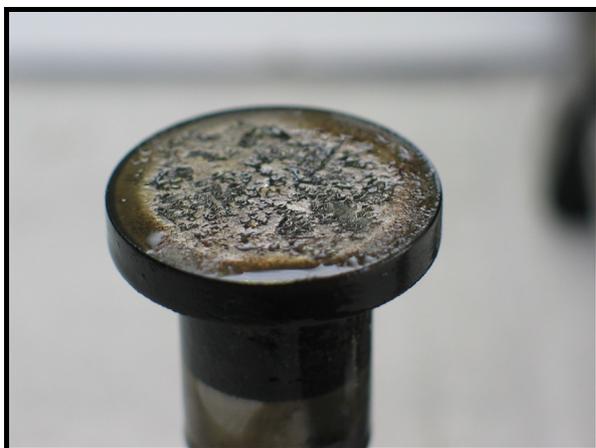
Un pignon de la pompe à huile est attaqué par la corrosion (*voir photographie page suivante*). Le carter de la pompe à huile montre des traces d'échauffement et de frottements. La bille de régulation d'huile est corrodée. D'autre part, des traces d'usure très importantes et antérieures au blocage sont visibles au niveau des cylindres, des soupapes et des cames. Les tubulures

**arrachement de matière par frottement sur la face d'un poussoir en contact avec une came**

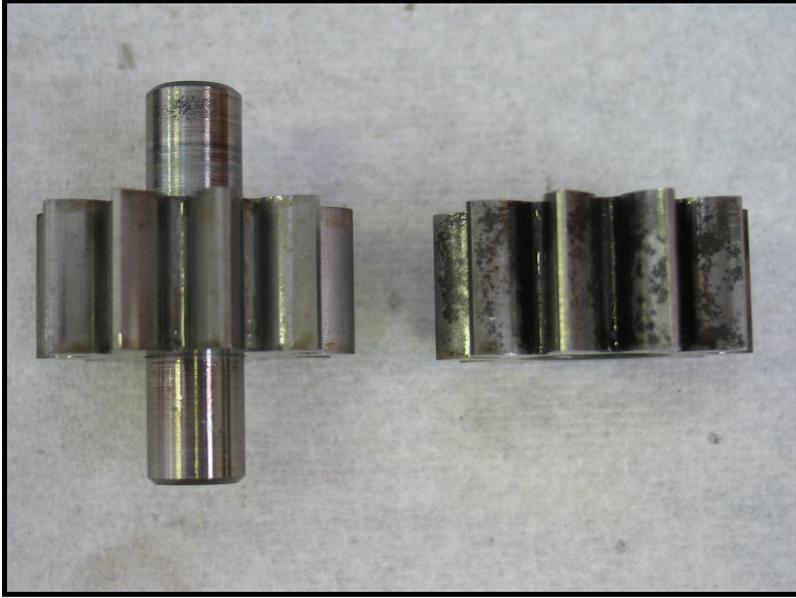
**pignons de la pompe à huile**  
(corrosion visible à droite)
