INCIDENT

survenu à l'avion immatriculé F-BUDJ

Événement :	blocage du palonnier en voltige après rupture d'une sangle de fixation du réservoir avant.
Cause identifiée :	programme d'entretien inapproprié.

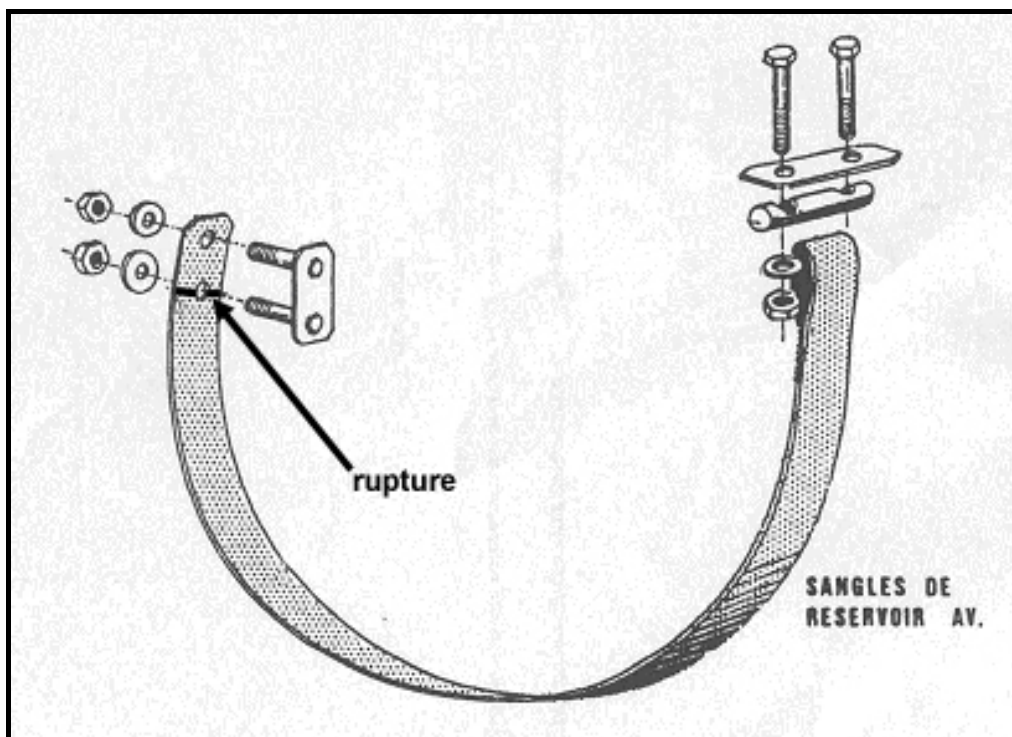
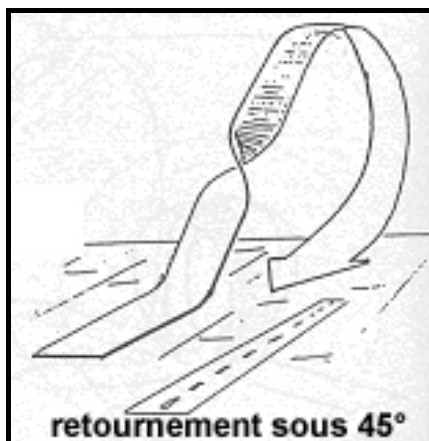
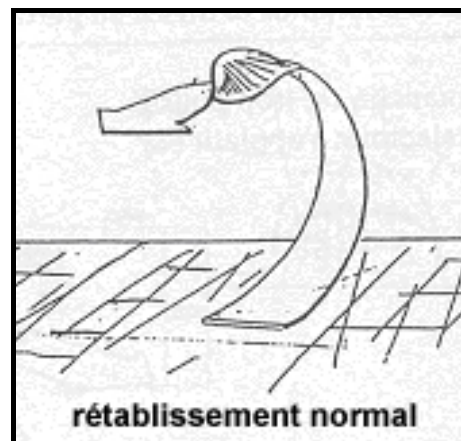
L'examen de l'avion montre que la sangle métallique gauche maintenant le réservoir avant est cassée au niveau d'un trou de fixation (*voir croquis page suivante*).

L'examen métallurgique de la sangle a montré que cette rupture est une rupture en fatigue.

La sangle n'a jamais été remplacée depuis la construction de l'avion. Le programme d'entretien du Cap 10 ne le prévoit pas.

Lors des visites d'entretien programmé, les sangles sont vérifiées visuellement mais l'inspection est malaisée et ne permet pas de détecter des indices de vieillissement.

Un Bulletin Service concernant la maintenance des sangles de fixation de réservoir avant de Cap 10 est en cours d'étude.
