INCIDENT

survenu à l'avion immatriculé F-GFVZ

Evénement :	arrêt moteur, atterrissage en campagne.
Cause identifiée :	serrage inadapté de l'arrêt de la gaine de commande de richesse.

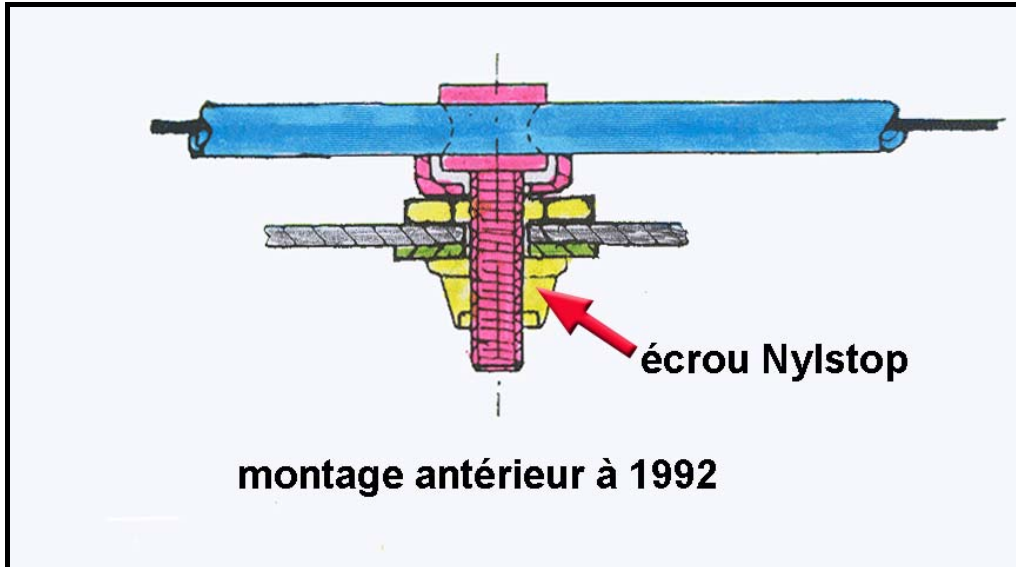
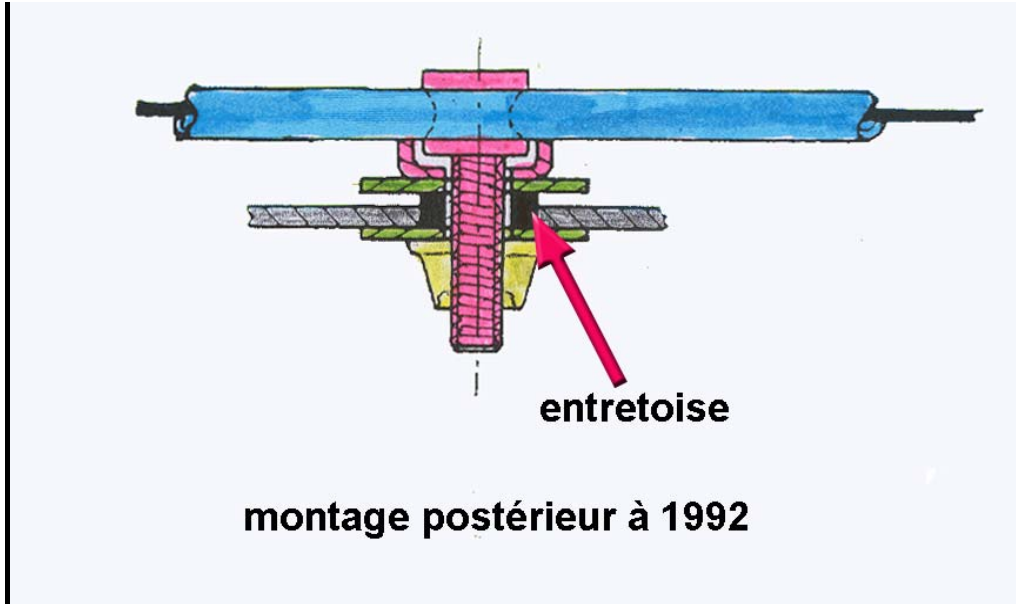
L'examen du moteur montre que la gaine entourant le câble de la commande de richesse a glissé dans son logement au niveau de la vis d'arrêt. Cette vis est insuffisamment serrée. La sortie de la gaine de son logement a provoqué l'arrêt du moteur.

Depuis 1992 le constructeur a modifié le montage de la vis de fixation de la gaine afin d'apporter plus de souplesse lors de l'utilisation de la commande de richesse (voir croquis page suivante). Pour les avions de construction antérieure à 1992, il étudie la conception d'un kit permettant d'obtenir le même résultat.
