## **INCIDENT**

### **survenu à l'avion immatriculé F-GFXO**

<b>Evénement :</b>	panne moteur en montée initiale, atterrissage en campagne.
<b>Cause identifiée :</b>	action de maintenance inadéquate.

<b>Conséquences et dommages :</b>	moteur endommagé.
<b>Aéronef :</b>	avion Robin DR 400-120, moteur, Lycoming O 235 L 2A.
<b>Date et heure :</b>	lundi 17 novembre 2003 à 14 h 00.
<b>Exploitant :</b>	club.
<b>Lieu :</b>	AD Flers ( 61).
<b>Nature du vol :</b>	vérification après maintenance.
<b>Personnes à bord :</b>	pilote.
<b>Titres et expérience :</b>	pilote, 45 ans, PPL de 1988, FI de 2002, 1 276 heures de vol dont 162 sur type et 9 h 50 dans les trois mois précédents.
<b>Conditions météorologiques :</b>	évaluées sur le site de l'accident : vent 250° / 10 kt, visibilité supérieure à 10 km, OVC à 3 000 pieds, température 10 °C, QNH 1 025 hPa.

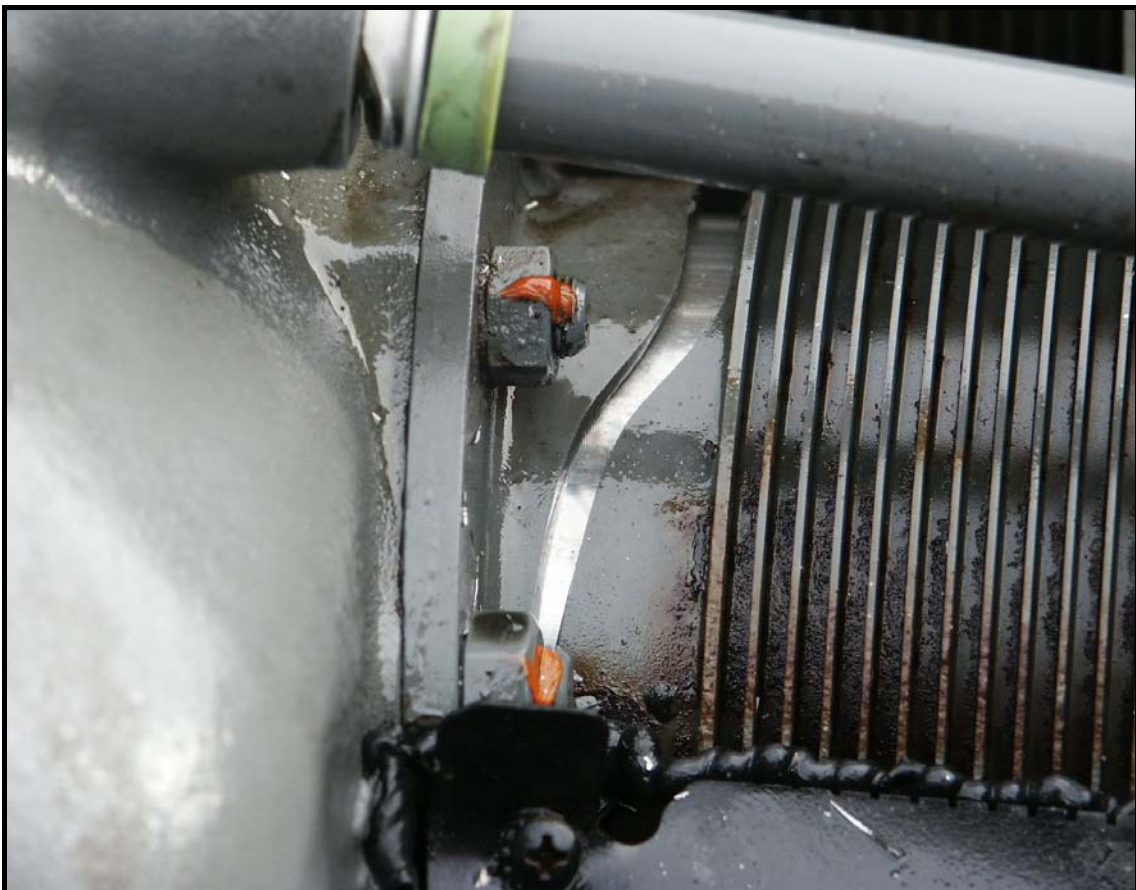
L'examen du moteur montre une fissure importante sur le cylindre numéro deux (*voir photographie n° 1 en annexe*).

Dans un premier temps la fissure s'est propagée en fatigue sur le périmètre du cylindre au cours des cycles de fonctionnement du moteur puis en statique (semi-fragile) lors des derniers démarrages. L'origine de la fissure est une zone corrodée située au niveau d'un joint élastomère posé sur le moteur. Le bourrelet de celui-ci retient l'humidité au niveau de l'embase du cylindre et la fait stagner. Ceci semble aggraver la corrosion ayant entraîné la fissure de l'embase du cylindre.

**photographie n° 1 : fissure du cylindre numéro deux**

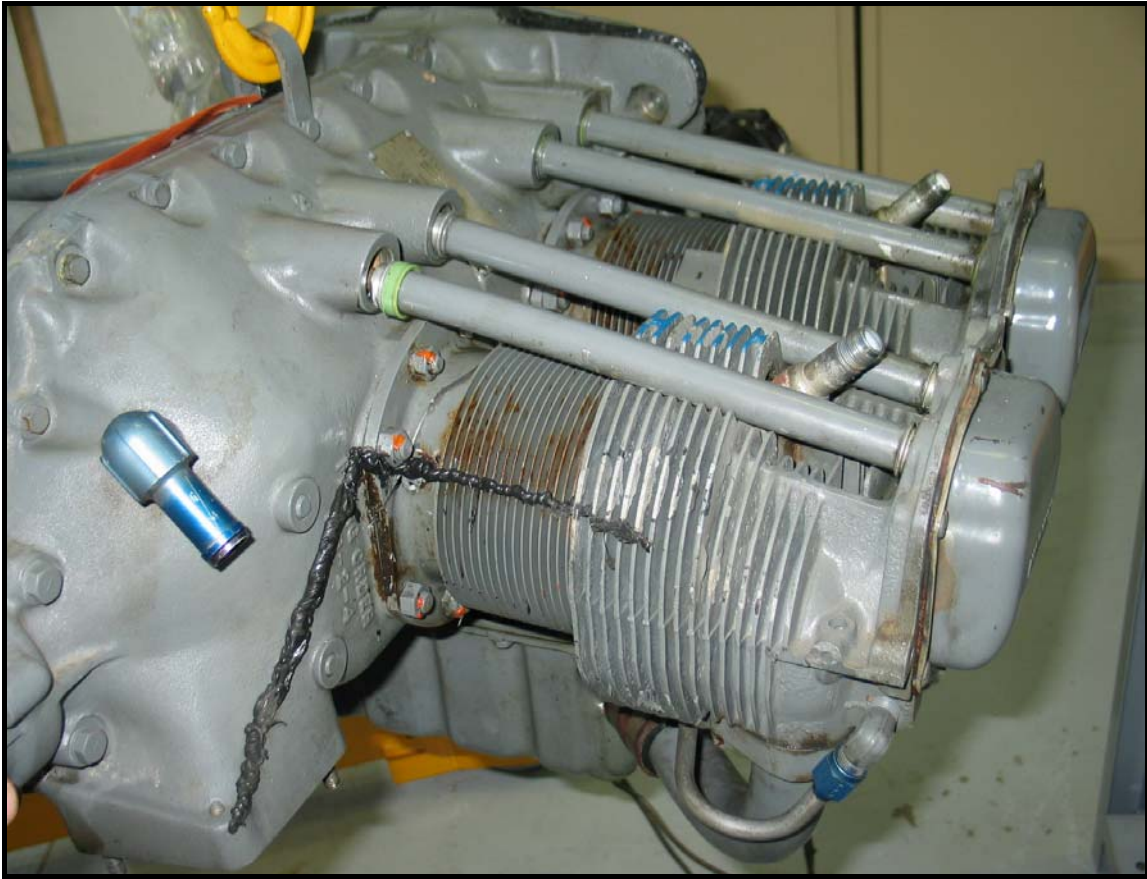
Le joint est posé sur l'avant du carter, les ailettes de refroidissement du cylindre et une partie de la tête de cylindre. Il est placé à l'avant des cylindres n° 1 et 2 (avants) et à l'arrière des cylindres n° 3 et 4 (arrières) (voir photographies n° 2 et 3).

Il semble avoir été placé à la jonction des capotages de refroidissement et des ailettes des cylindres afin d'améliorer le refroidissement du moteur en canalisant le passage de l'air, et pour empêcher les vibrations des capotages de refroidissement du moteur. Cette intervention ne fait pas partie des préconisations du constructeur du moteur.

**photographie n° 2 : emplacement du joint**

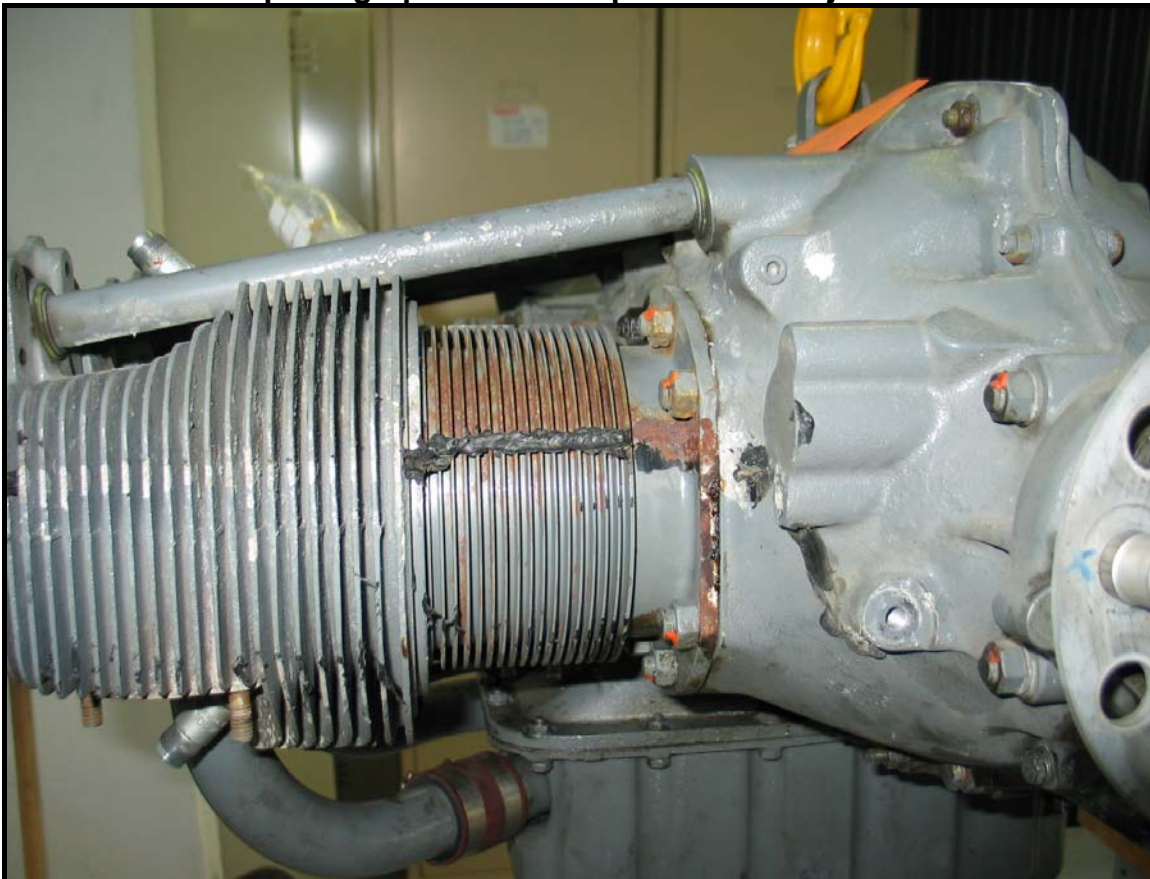
Les cylindres présentent un état de corrosion avancé. Cette corrosion est particulièrement observable au niveau du joint élastomère apposé sur les ailettes de refroidissement et l'embase des cylindres (voir photographie n° 3).

**photographie n° 3 : corrosion au niveau du joint**
