INCIDENT

survenu à l'avion immatriculé F-GSBN

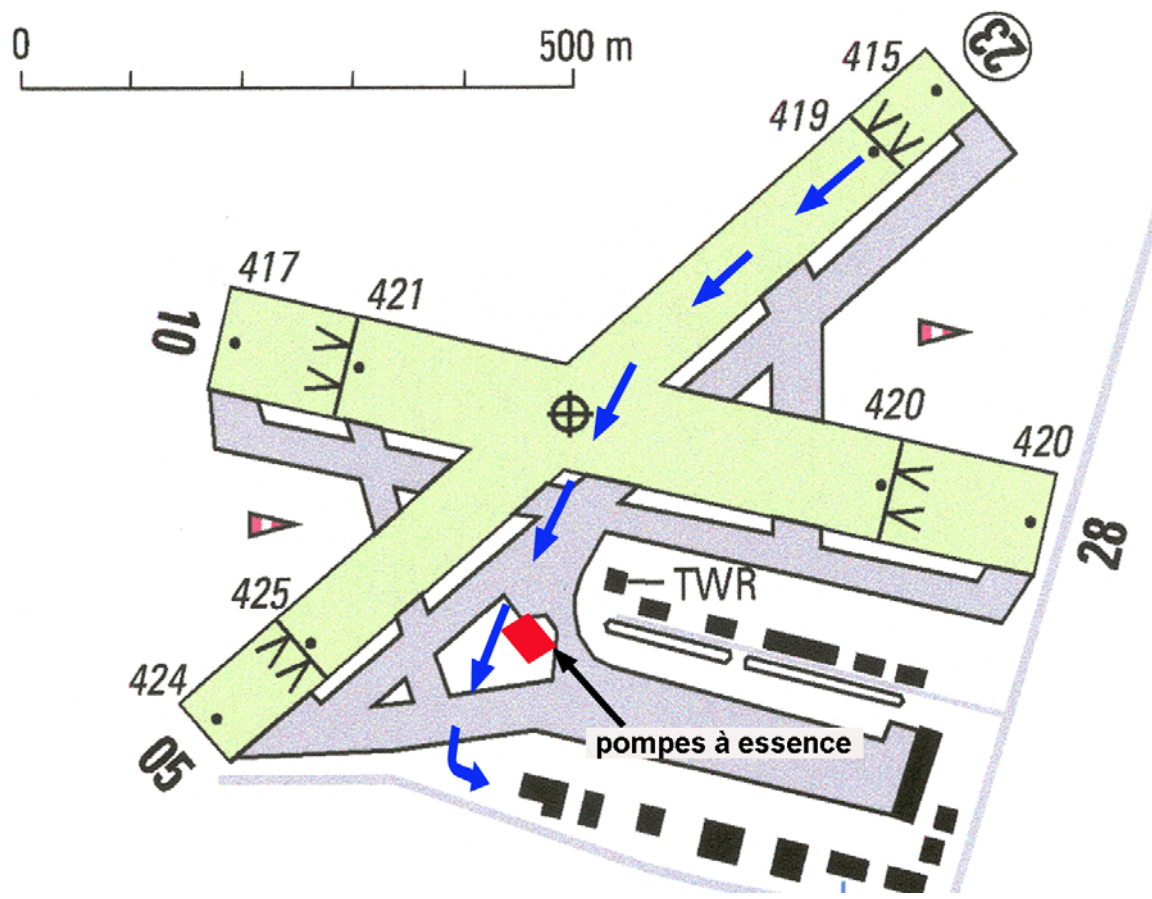
A 11 h 48, le pilote collationne le message et débute le décollage. Il explique que pendant le roulement il tente d'apporter les corrections nécessaires pour maintenir une trajectoire rectiligne. Après environ trois cents mètres de roulement, à la rotation, il lui semble que la roue gauche quitte le sol prématurément. Surpris par ce comportement inhabituel. Il décide d'interrompre le décollage et réduit complètement la puissance du moteur. L'avion dévie vers la gauche et sort de piste malgré les actions du pilote pour corriger l'embardée. Involontairement ce dernier augmente la puissance du moteur. L'avion passe à vitesse élevée à proximité des pompes à carburant. Le pilote réduit totalement le régime du moteur, actionne le palonnier gauche et freine. L'avion s'immobilise sans dommage à quelques mètres de la clôture de l'aérodrome (voir croquis page suivante).

trajectoire du F-GSBN
