## ACCIDENT

### survenu à l'avion immatriculé F-GBVC

<b>Événement :</b>	incendie du train principal gauche au cours du roulage.
<b>Causes probables :</b>	-solllicitation involontaire des freins au cours du roulage avec du vent arrière, -non perception d'une pression résiduelle dans le circuit de freinage gauche.
<b>Conséquences et dommages :</b>	train principal gauche et aile gauche détruits.
<b>Aéronef :</b>	avion Robin DR 400 - 140 B
<b>Date et heure :</b>	lundi 1 <sup>er</sup> mars 2004 à 16 h 10.
<b>Exploitant :</b>	club.
<b>Lieu :</b>	AD Bordeaux Mérignac (33).
<b>Nature du vol :</b>	voyage.
<b>Personnes à bord :</b>	pilote + 2.
<b>Titres et expérience :</b>	pilote, 46 ans, PPL de 1995, 294 heures de vol toutes sur type et 2 h 30 dans les trois mois précédents
<b>Conditions météorologiques :</b>	vent 020° / 10 kt à 15 kt, CAVOK, température 3 °C, QNH 1027 hPa.

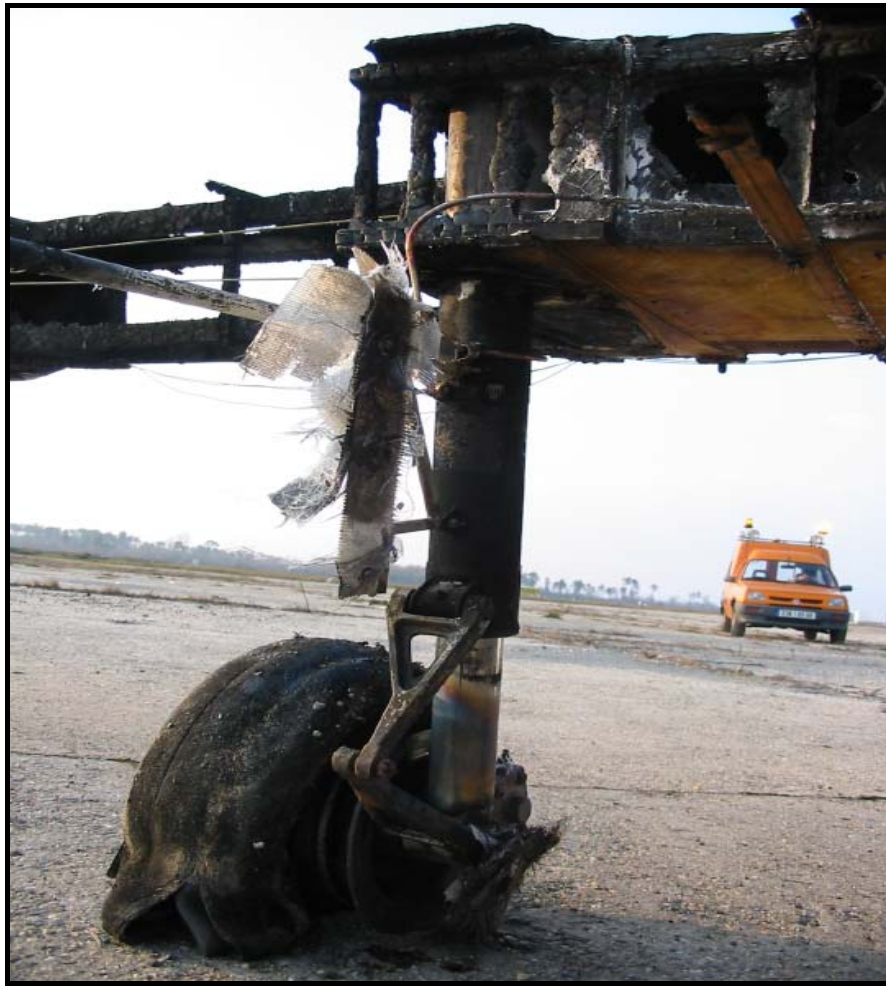
- l'aile gauche est détruite le feu,
- Le train principal gauche est fortement endommagé,
- la partie chromée de la jambe du train présente des traces bleuâtres qui témoignent d'un échauffement long et intense (voir photographie ci-dessous),
- le disque présente également des traces bleuâtres,
- la tuyauterie souple du circuit de freinage est calcinée,
- le filetage du raccord de cette tuyauterie sur l'étrier de frein est arraché,
- les plaquettes de frein sont en contact avec le disque,
- l'ensemble étrier / piston est complètement noirci par l'incendie.

L'enquête n'a pas permis d'établir si l'échauffement anormal du disque était dû à une action du pilote au cours du roulage avec du vent arrière ou à une pression résiduelle dans le circuit de freinage gauche.
