# Rapport

Accident survenu le **4 septembre 2005**  
sur l'**aérodrome de Gap Tallard (05)**  
à l'**hélicoptère Hughes MD 500-359**  
immatriculé **D-HMOE**  
exploité par **Hahn Helicopter (Allemagne)**

**BEA**

Bureau d'Enquêtes et d'Analyses  
pour la sécurité de l'aviation civile

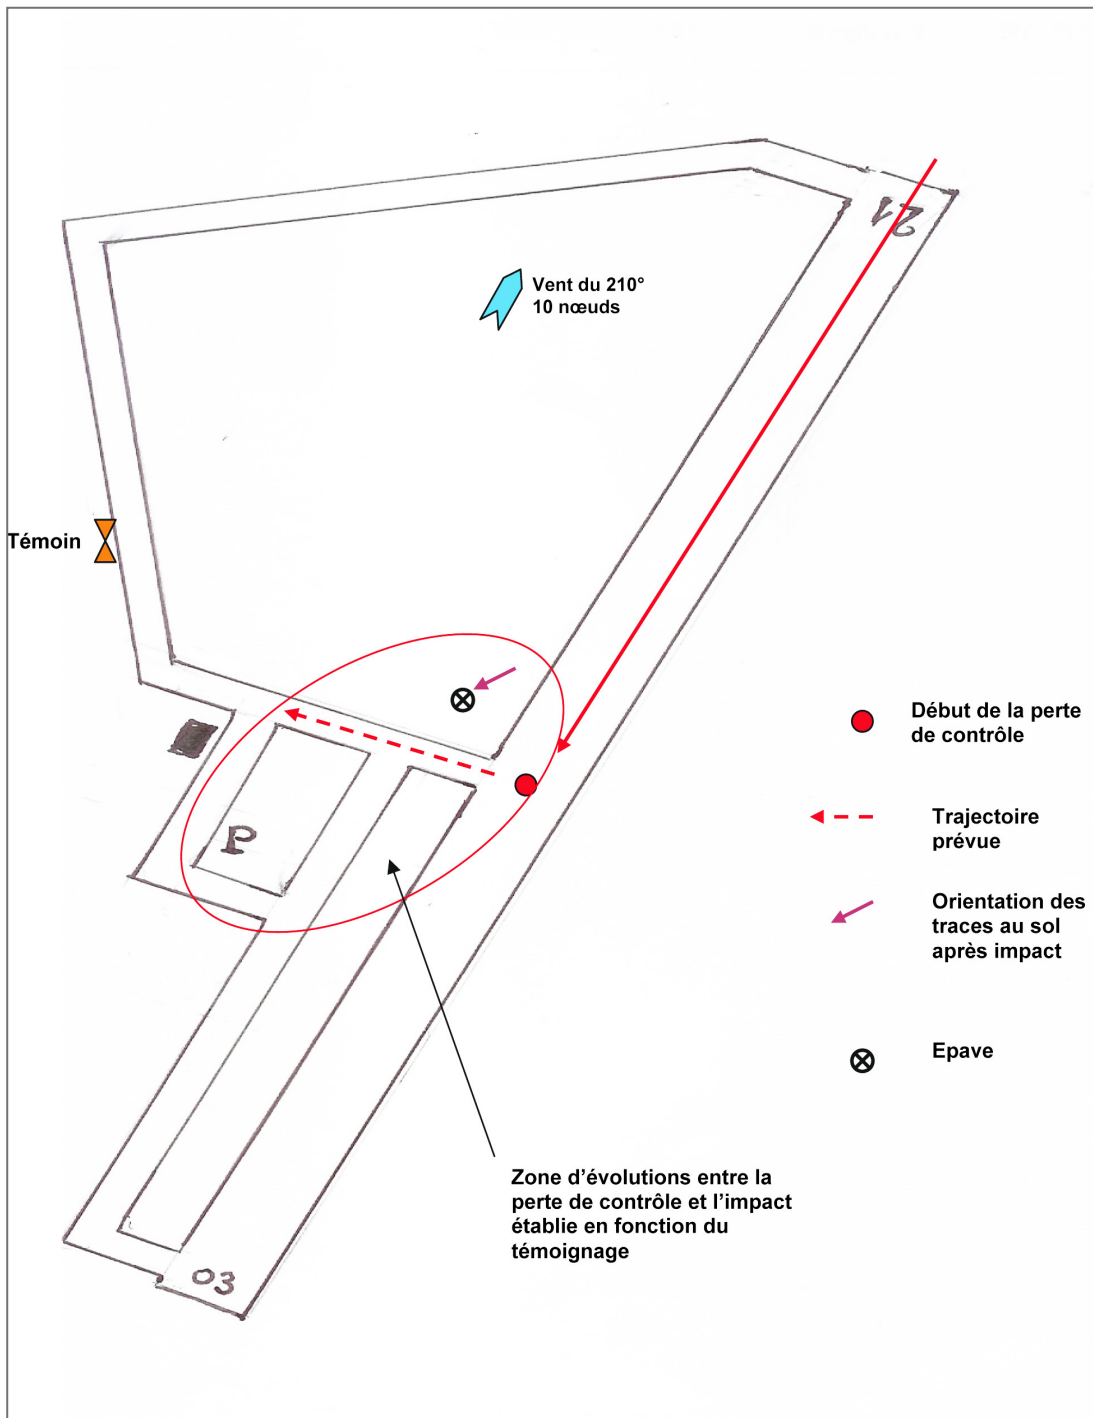
Après s'être présenté sur la piste 21 revêtue de l'aérodrome de Gap, le pilote s'arrête dans l'effet de sol. Il engage une rotation en vue d'effectuer une translation pour rejoindre l'aire de stationnement. La rotation ne s'arrête pas, l'hélicoptère effectue plusieurs tours sur lui-même en reprenant de la hauteur puis redescend et s'écrase non loin de la piste et de la bretelle.

Un témoin a assisté à la quasi-totalité de l'arrivée du D-HMOE et de l'événement (voir position du témoin sur le croquis au paragraphe 1.1).
