ACCIDENT

4 août 2005 - hélicoptère immatriculé F-GDFX

Événement : collision avec le sol lors d'un atterrissage sur une hélisurface.

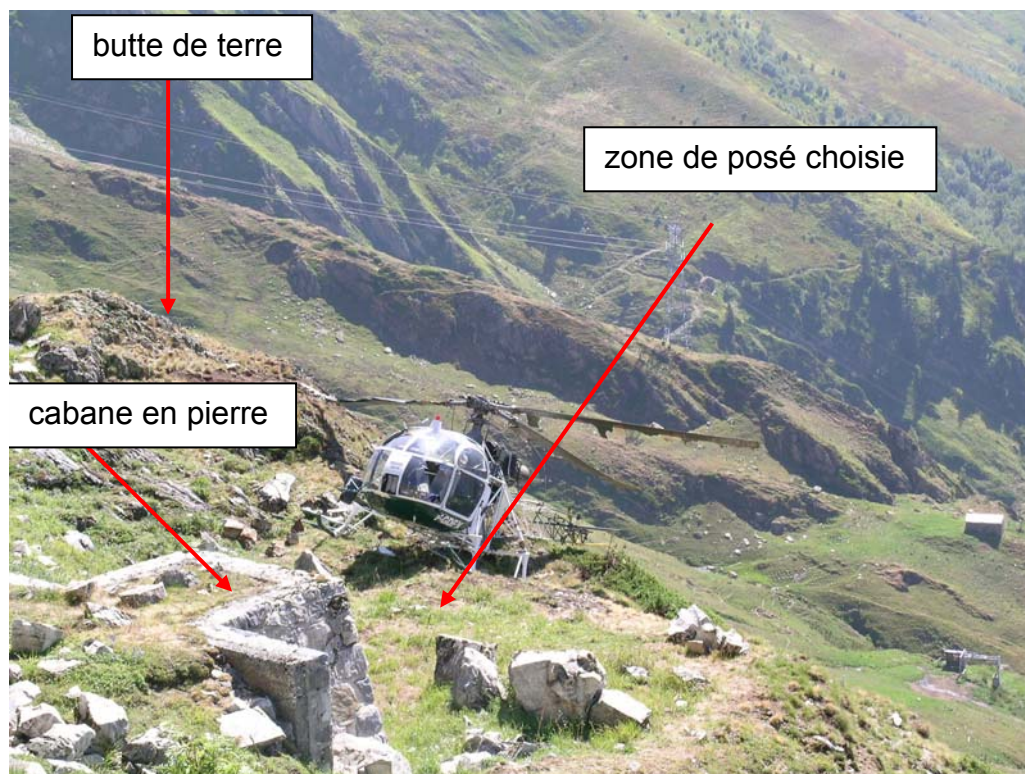
Le pilote précise qu'il avait prévu d'atterrir à proximité d'une voie ferrée. Cette aire de posé avait été choisie lors de la reconnaissance des lieux effectuée à pied avec des représentants de la société cliente quelques semaines auparavant. Au cours de la première approche, il découvre la présence de bidons à proximité de l'aire de posé prévue. Il choisit une zone d'atterrissage en contrebas, sur une surface plus petite couverte d'herbe, parsemée de rochers et de cailloux. Cette surface, bordée par une cabane et une butte de terre, a une aire légèrement supérieure à celle du disque rotor.

Le pilote reconnaît l'aire de posé, puis approche face à la pente. Il demande aux premiers passagers qui débarqueront de déplacer des rochers pour faciliter l'atterrissage suivant. Le pilote explique qu'au cours du posé, il ressent « une résistance du côté gauche ». Il translate à droite et le rotor principal heurte la butte de terre située de ce côté. Le nez de l'hélicoptère s'oriente à gauche, le rotor anti-couple touche un talus, puis l'hélicoptère tourne sur sa droite. Le pilote plaque l'hélicoptère au sol vers l'avant et réduit le pas et la puissance.
