RAPPORT

Accident survenu le 17 juillet 2005 à l'avion immatriculé F-PVIT

Evénement :	rupture de la dérive lors d'un vol de démonstration, collision avec le sol.
Causes identifiées :	<input type="checkbox"/> oubli d'une pièce lors de la construction, <input type="checkbox"/> sous-estimation des conséquences de l'oubli.

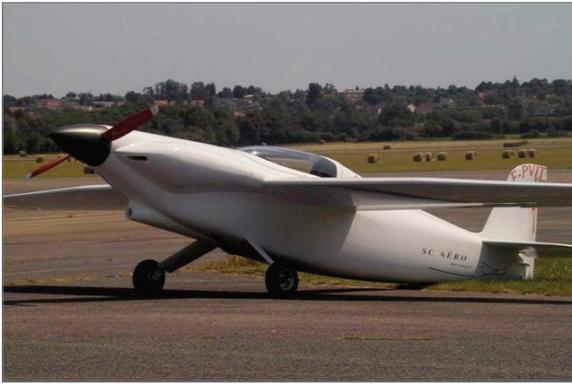
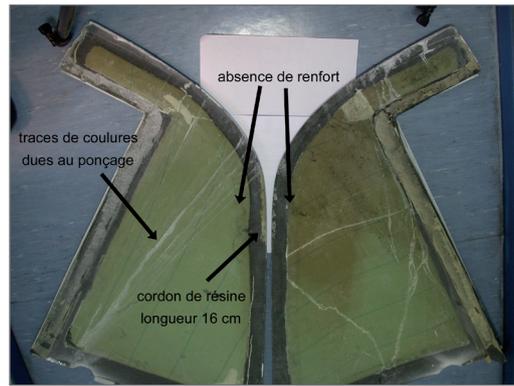
Les deux demi-dérives en matériau composite sont retrouvées séparées en amont de la trajectoire (voir photographie ci-après).

Vue d'ensemble de l'avion et des deux demi-dérives après rupture

Les ruptures observées sur la peau interne de la demi-dérive droite sont vraisemblablement les conséquences d'une sollicitation en flexion provoquée par les efforts aérodynamiques. Elles peuvent s'expliquer par une perte de rigidité du caisson de dérive à la suite de la rupture de la liaison de bord d'attaque. Celle-ci était fragilisée par le ponçage excessif ainsi que par l'absence d'un renfort interne prévu sur le plan de construction.

Le constructeur précise qu'il avait oublié le renfort du bord d'attaque lors de l'assemblage. Il étudiait une solution de renforcement mais n'avait pas interrompu les vols.
