INCIDENT

8 juin 2005 - avion immatriculé F-GUYA

Événement :	sortie latérale de piste à l'atterrissage.
Cause identifiée :	formation incomplète aux spécificités de ce type d'aéronef.

Aéronef : avion Robin DR 400-160.

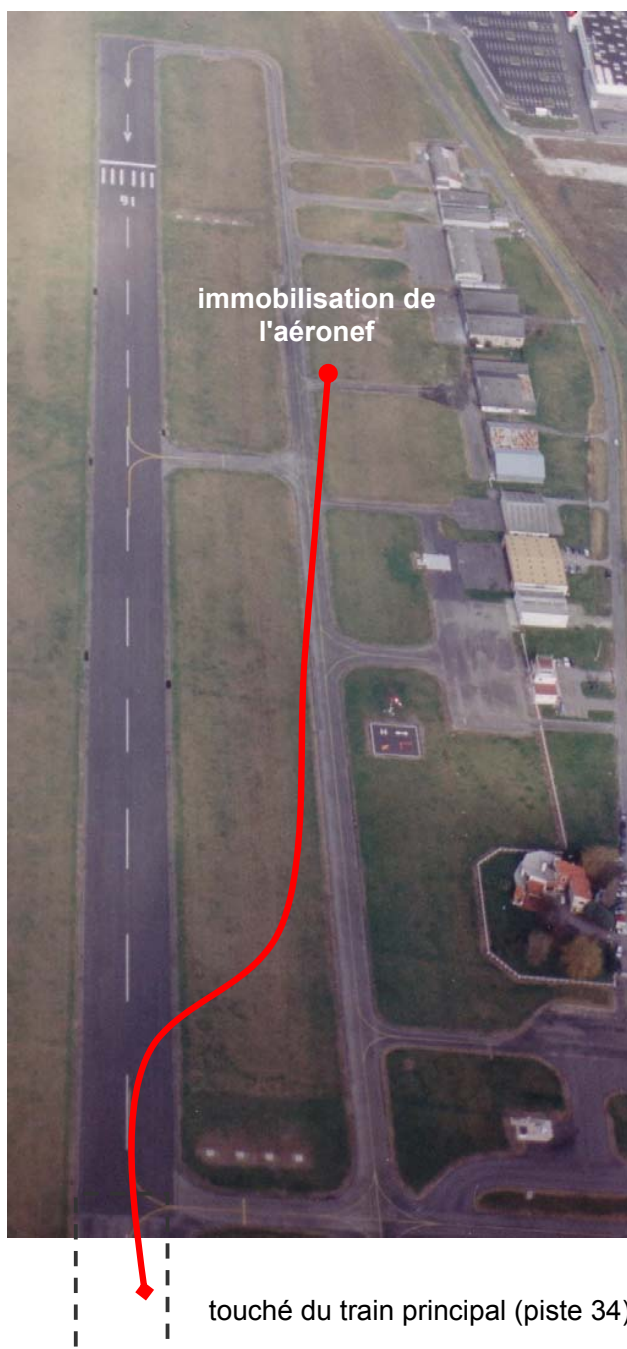
Trajectoire du FGUYA

De retour d'un vol local d'environ une heure et demie, le pilote s'intègre en vent arrière. Il explique qu'il atterrit avec une vitesse indiquée de 120 km/h et une configuration de volets de 60°. Le touché du train principal est « doux ». Il maintient le manche vers l'arrière afin d'augmenter le freinage aérodynamique. Il repositionne le manche au neutre après le contact du train avant avec la piste. L'avion part brusquement vers la droite sans que le pilote parvienne à corriger la trajectoire, sort latéralement de la piste puis roule dans l'herbe. Le pilote retrouve le contrôle de l'avion et l'immobilise.
