Rapport

sur l'incident survenu le **10 décembre 2006**
sur l'**aérodrome de Paris Orly**
au **Boeing 747-400**
immatriculé **F-HLOV**
exploité par **Corsair**

Bureau d'Enquêtes et d'Analyses
pour la sécurité de l'aviation civile

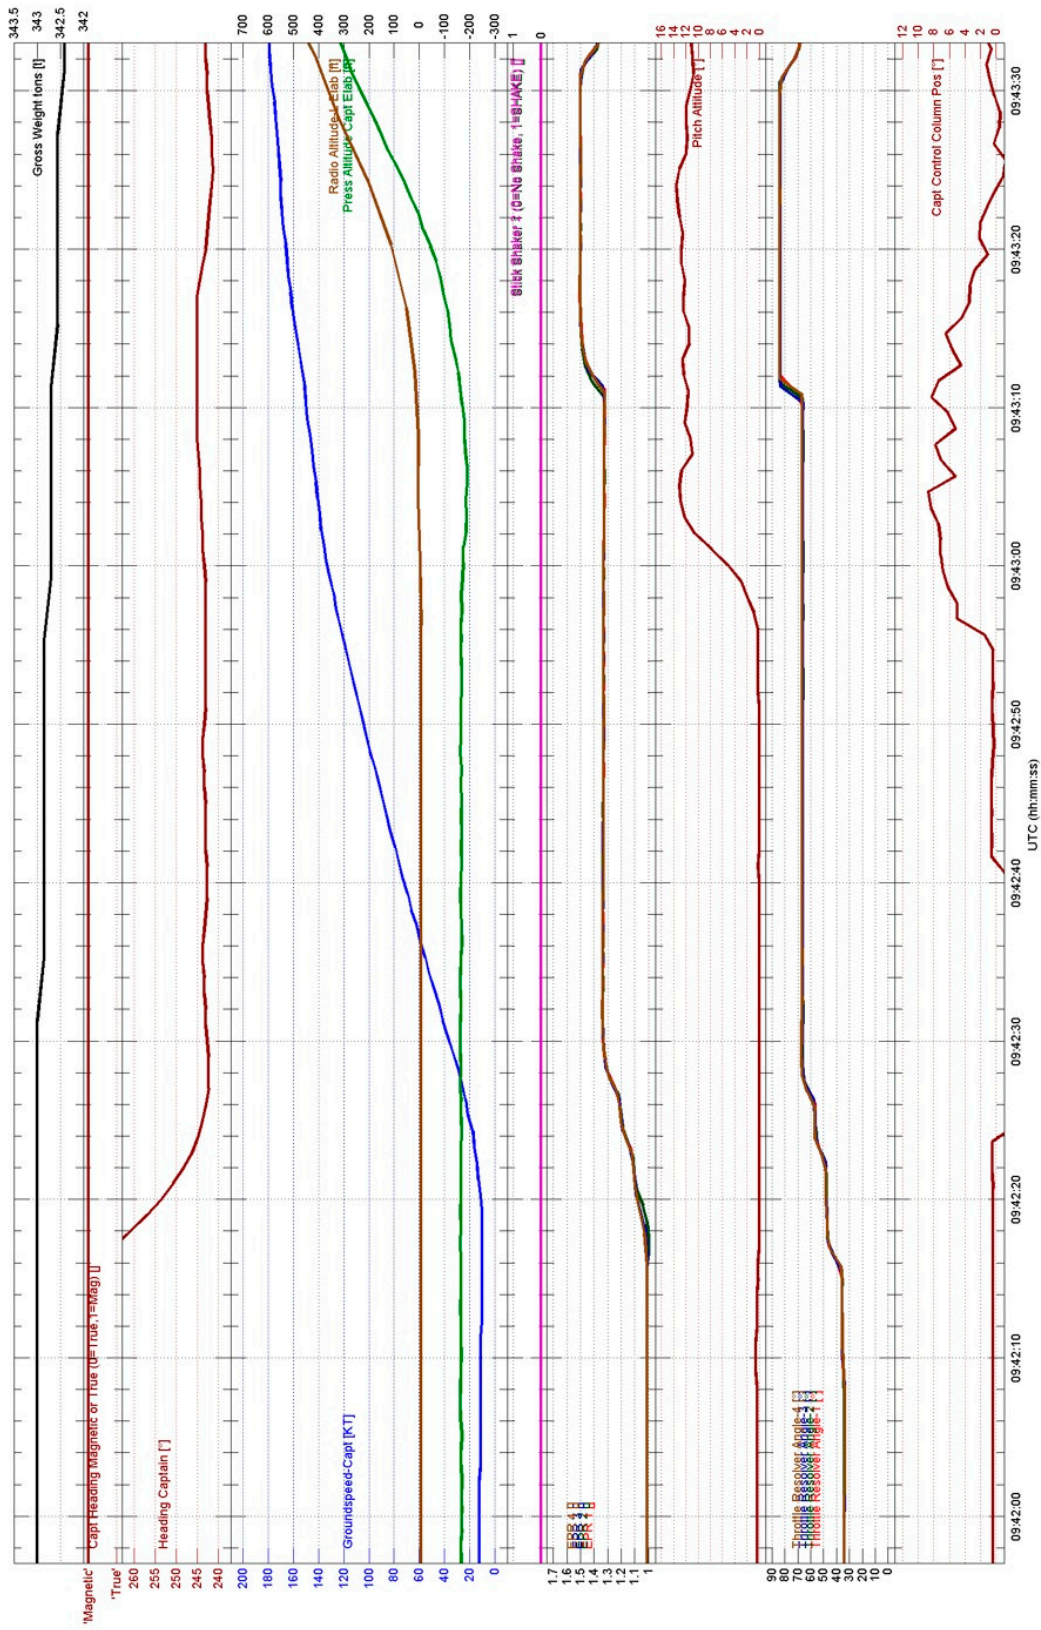
Paramètres de vol

A 132 kt, le copilote débute la rotation et détecte aussitôt une lourdeur de l'avion. Il augmente lentement l'assiette pour atteindre 13°. A ce moment, le vibreur de manche se déclenche brièvement. Le copilote diminue l'assiette tout en appliquant la pleine poussée décollage. L'assiette est maintenue entre 11° et 12°. La vitesse augmente pour atteindre 166 kt au passage des 35 ft ^④.

^④ La distance parcourue depuis le lâcher des freins jusqu'au passage des 35 ft a été de 2 380 m pour une longueur de piste disponible de 3 650 m.
