# Rapport

Incident survenu le **10 octobre 2008**  
sur l'**aérodrome de Paris Orly (94)**  
au **Boeing 737-600**  
immatriculé **TS-IOK**  
exploité par **Tunisair**

**BEA**

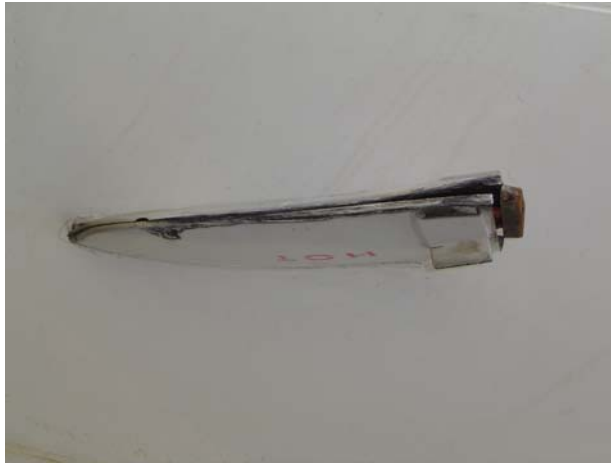
- Le mât de drainage des eaux usées de la toilette arrière, côté gauche, est en partie arraché.

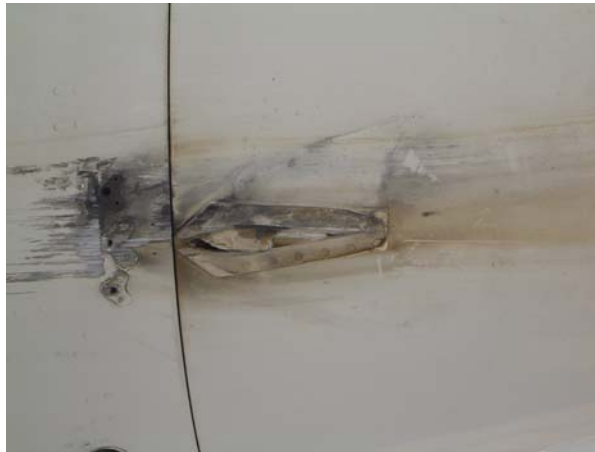
- ❑ Deux des mâts de vidange du plan horizontal réglable se trouvant dans l'alignement du mât cité précédemment sont abîmés.
- ❑ Le mât de vidange APU a été arraché.

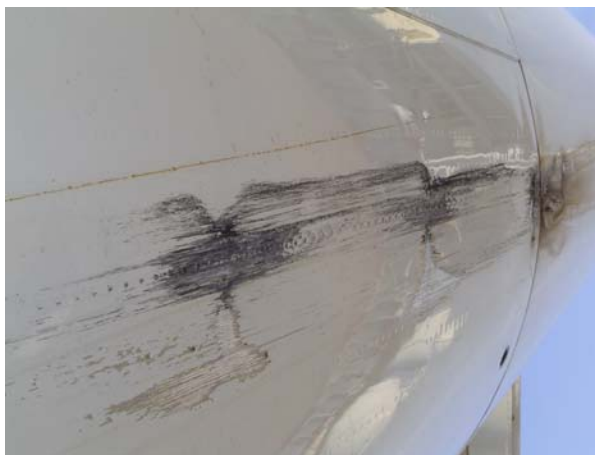
- ❑ Le Venturi se trouvant à côté du mât de vidange APU a été également arraché.
- ❑ Le fuselage est éraflé entre le mât de vidange (côté gauche) et la trappe APU.
