# Rapport

Incident grave survenu le **29 août 2009**  
sur l'**aérodrome de Lyon Saint-Exupéry (69)**  
au **Boeing B737-800**  
immatriculé **7T-VJK**  
exploité par **Air Algérie**

**BEA**

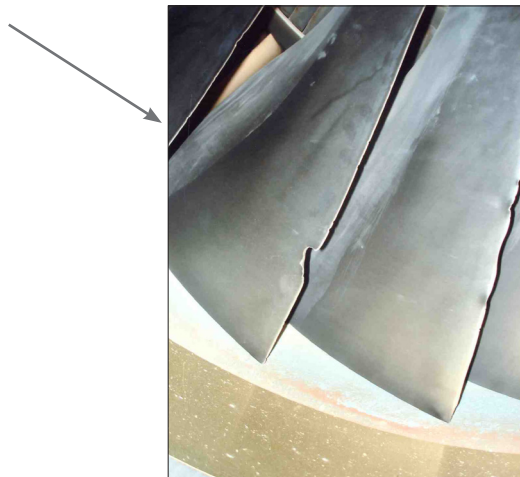
Des dommages ont été constatés sur les éléments suivants :

- ❑ 24 aubes du fan du moteur droit ;

- le phare d'atterrissage droit ;
- la lampe anticollision sous le fuselage ;
- les deux pneus du train avant.

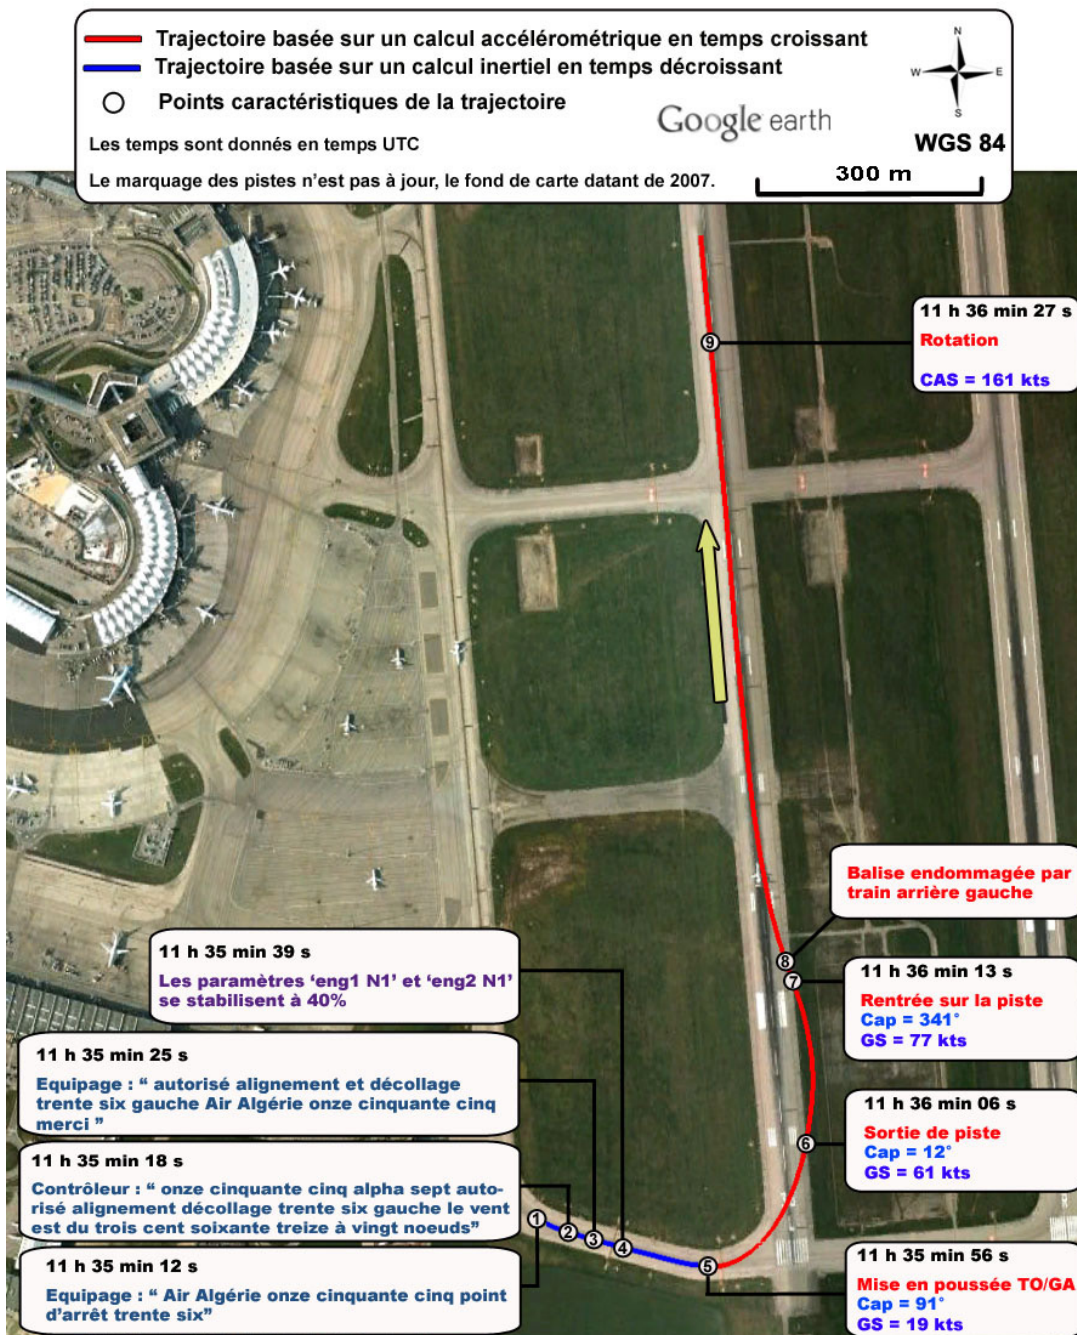
Lorsque l'équipage s'annonce au point d'arrêt, l'avion se trouve environ 240 m avant le point d'arrêt. Il obtient l'autorisation de décoller.

A 11 h 35 min 30, les manettes de poussée sont positionnées pour un régime N1 des moteurs à 40% alors que l'avion est à environ 140 m avant le point d'arrêt. La stabilisation des N1 est effective à 11 h 35 min 39.

Lorsque le PF presse sur les boutons TOGA à 11 h 35 min 56, l'avion se trouve à une vingtaine de mètres avant le point d'arrêt, au cap 091° et à une vitesse sol de 19 kt.

A 11 h 36 min 01, l'avion est sensiblement au niveau de l'axe de la piste au cap 048° et sa vitesse sol est de 34 kt. Un début d'enfoncement de la pédale gauche du palonnier est enregistré.

A 11 h 36 min 06, l'avion sort de la piste 36L au cap 012° et à une vitesse sol de 61 kt. Le braquage de la gouverne de direction est inchangé. Depuis l'appui sur les boutons TOGA et jusqu'à la sortie de la piste, aucune action sur les freins, en tangage et en roulis n'est enregistrée<sup>(3)</sup>.

A 11 h 36 min 07, l'avion roule sur l'accotement en herbe à droite de la piste à une CAS de 84 kt<sup>(4)</sup>. La manette de poussée du moteur gauche passe en position IDLE pendant environ deux secondes avant d'être positionnée à nouveau vers l'avant. Le N1 minimal enregistré sur le moteur gauche est de 71 %.

A 11 h 36 min 13, l'avion revient sur la piste 36L avec un cap 341°, la CAS est de 92 kt et la vitesse sol est de 77 kt. Les N1 continuent de diminuer. La valeur minimale enregistrée est d'environ 57 %.

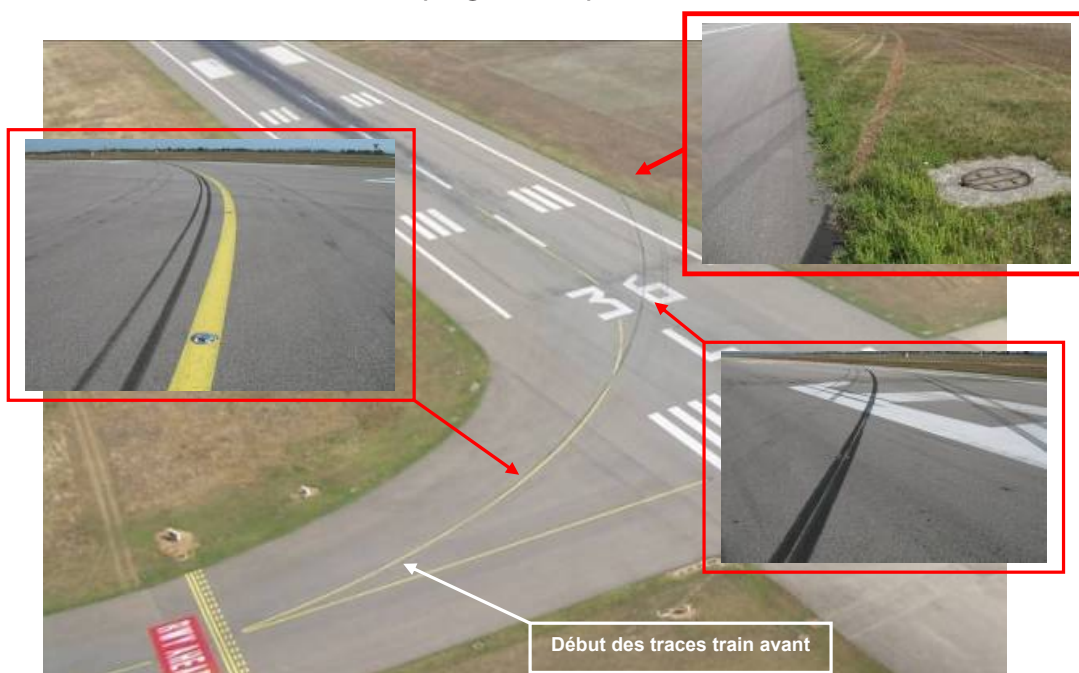
L'examen du site montre les traces de pneumatique du train avant et des trains principaux qui commencent peu après le point d'arrêt.

Les traces du train avant sont plus marquées que celles des trains principaux.

Les deux traces laissées par les deux pneus du train avant, se rejoignent au niveau du chiffre « 6 » du marquage de la piste 36L

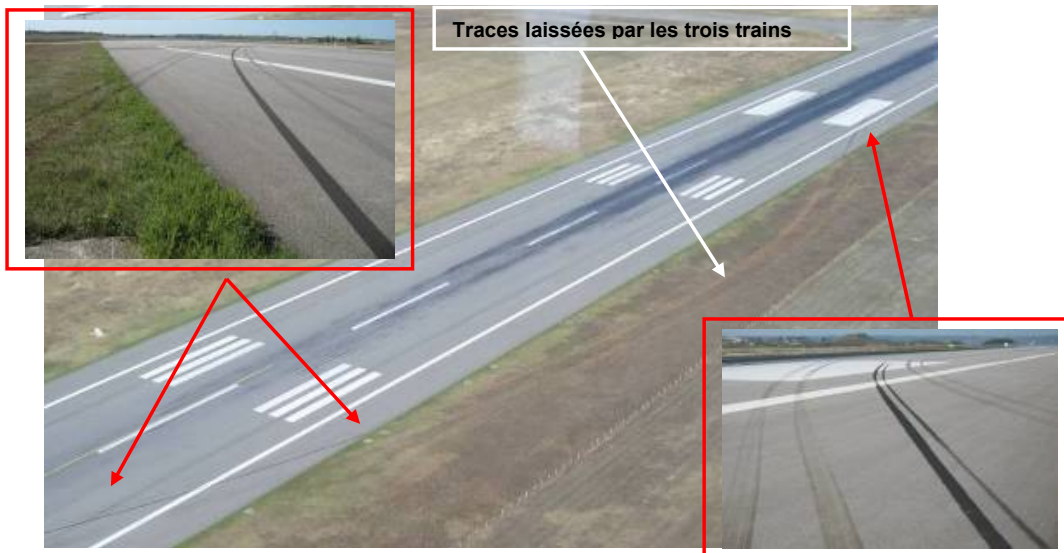
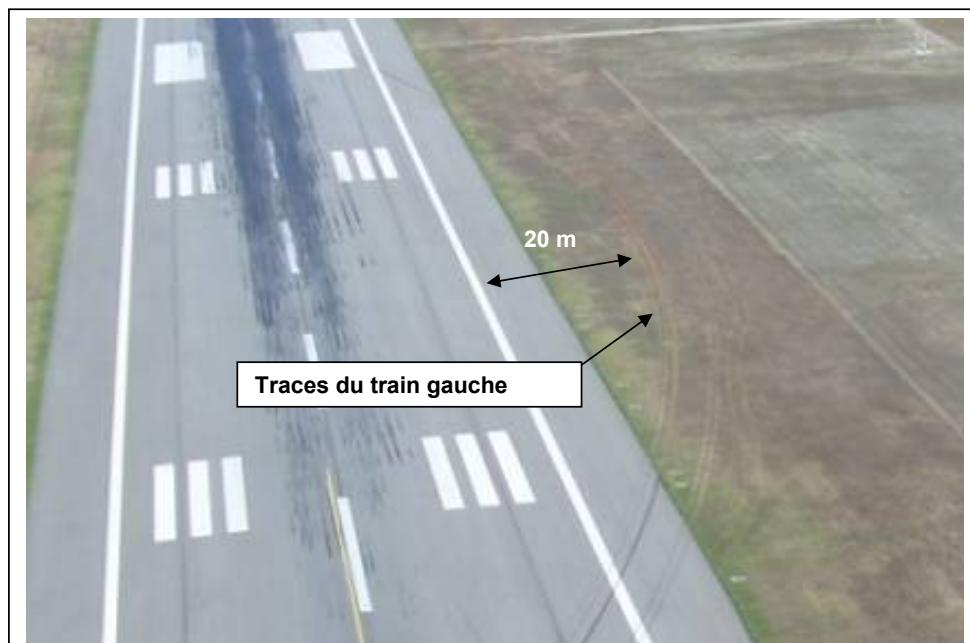
L'avion sort latéralement de la piste et roule sur l'accotement en herbe en laissant un marquage des trois trains. Après avoir effectué une trajectoire légèrement courbée, les traces des trois trains rejoignent la piste. La trace du train principal droit passe au niveau de la balise de signalisation latérale qui a été détruite.
