**Feu moteur lors de la mise en route  
évacuation d'urgence par toboggans**

<b>Aéronef</b>	Airbus A320-211 immatriculé EC-ICQ
<b>Date et heure</b>	5 août 2009, 8 h 32 UTC <sup>(1)</sup>
<b>Exploitant</b>	VUELING AIRLINES, S.A
<b>Lieu</b>	Aérodrome de Paris Orly (94)
<b>Nature du vol</b>	Transport public régulier international de passagers
<b>Equipage (de conduite)</b>	Commandant de bord (PF), Copilote (PNF), 4 PNC
<b>Conséquences et dommages</b>	Moteur légèrement endommagé. Douze passagers légèrement blessés lors de l'évacuation.

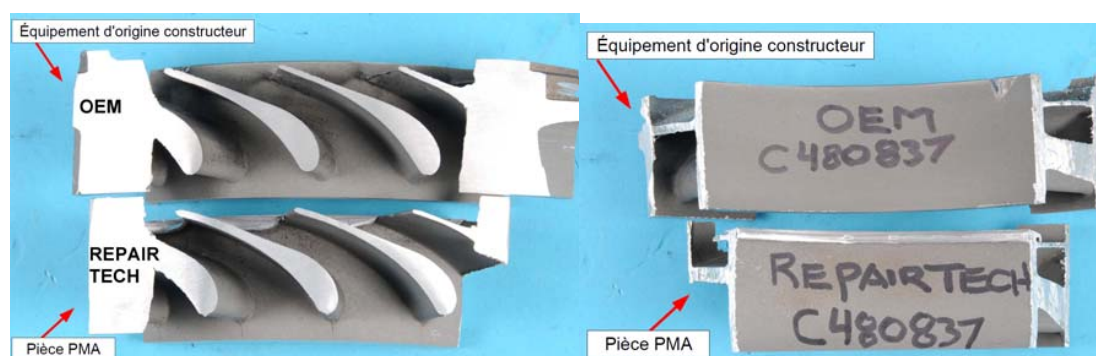
Il présente un état de surface (aubes et anneaux) plus rugueux et une géométrie différente de celui d'origine

Les coupes montrent des différences de profils de nervures (épaisseurs de queues, rayon de courbure du bord d'attaque et courbure de profil, aspect satiné) et d'embase de stator. Le bord d'attaque des aubes du stator PMA porte un bourrelet de matière résiduel qui provient de la fonderie. Ce bourrelet constitue un turbulateur. L'écoulement d'air est perturbé dès le bord d'attaque.

L'examen de la turbine montre que le disque et plus de la moitié des aubes présentent des fissurations en fatigue. Celles-ci sont probablement dues aux efforts générés par une perturbation de l'écoulement d'air en provenance du stator PMA. Les efforts cycliques, lors de chaque passage de pale devant une aube du stator, ont pu entraîner une mise en résonance transitoire et créer des contraintes en fatigue. La rupture d'une aube a provoqué un balourd, détruisant les paliers. Plusieurs éclats d'éléments de l'ensemble tournant à hautes températures ont provoqué l'inflammation du carburant accumulé au bas des capotages qui fuyait du raccord en T.

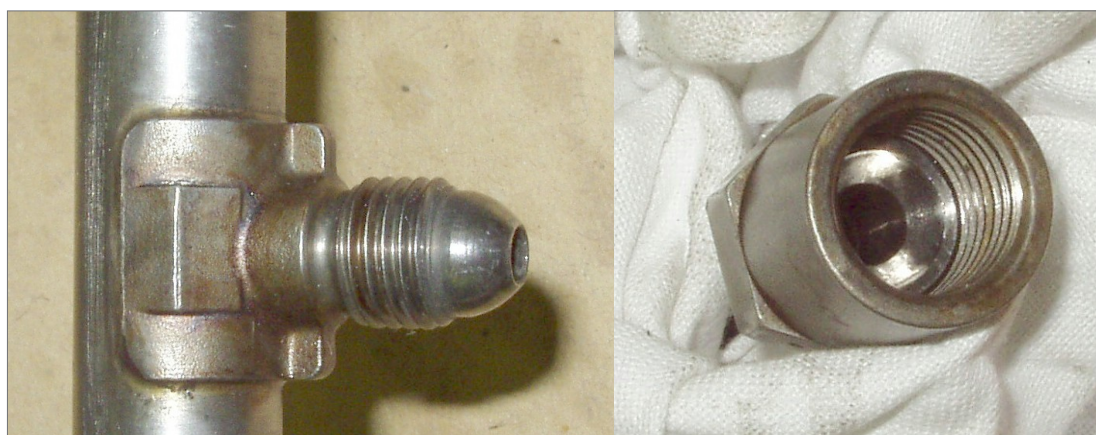
L'examen des canalisations d'alimentation en carburant basse pression montre une fuite au niveau d'un raccord en T. L'assemblage est réalisé au moyen d'un écrou auto-freiné. L'ensemble est en bon état. La fuite est due à un serrage insuffisant de l'écrou de la jonction en T.

La fuite de carburant, conséquence d'un serrage insuffisant d'un raccord en T, est un facteur contributif.
