# Rapport

Accident survenu le **22 mars 2009**  
sur le **glacier de l'Etendard à Saint Sorlin d'Arves (73)**  
à l'avion **Jodel D140 C Mousquetaire**  
immatriculé **F-BMFX**  
exploité par l'**aéroclub de Méribel**

**BEA**

Bureau d'Enquêtes et d'Analyses  
pour la sécurité de l'aviation civile

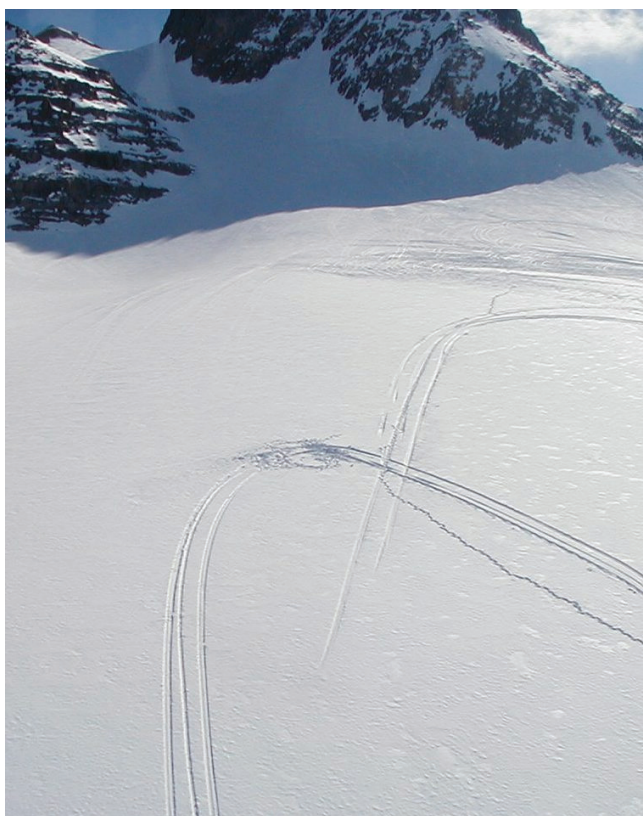
Le site de l'accident se situe sur le glacier de l'Etendard à une altitude de 2 707 mètres. Les coordonnées géographiques sont : N 45° 09' 48,06", E 006° 10' 41,12". La zone enneigée laisse apparaître les traces du premier atterrissage et du premier décollage. Plus bas et à gauche de la première trajectoire, les traces du second atterrissage, le point d'arrêt de l'avion et les traces du décollage au cours duquel s'est produit l'accident sont visibles.

Zone de posé de l'avion

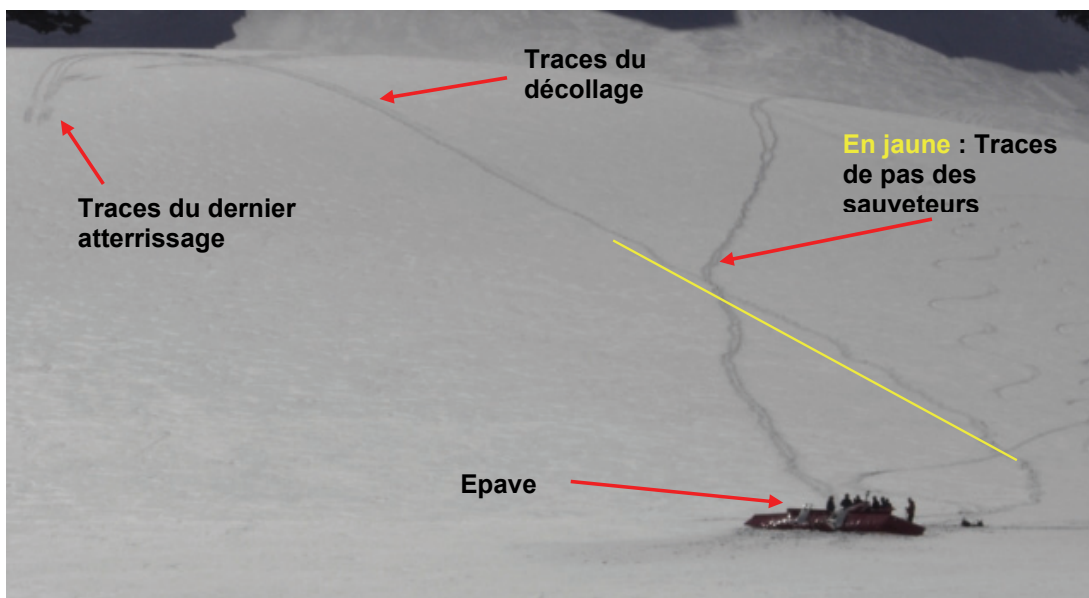
L'examen de l'épave montre que l'avion est arrivé au sol dans une attitude quasiment verticale et sur le dos. Les volets sont sortis au premier cran conformément à la configuration prévue pour le décollage. Les skis sont correctement attachés et maintenus tendus. L'arrière du ski droit est replié vers l'arrière consécutivement à la tension des câbles lors de l'impact avec le sol. La partie avant de l'avion et le moteur ne sont pas visibles du fait de l'enfoncement dans la neige. La continuité des commandes de vol a été vérifiée et confirmée. Le réservoir avant contenait de l'essence.

Les déformations constatées sur les manettes de fermeture de la verrière confirment que la verrière était bien verrouillée lors du choc. Dans la cabine, le robinet carburant est en position « avant » ; la commande de richesse est réglée en position « montagne » (en arrière d'une largeur de doigt), l'alternateur est sur « marche », le chauffage cabine est ouvert, l'alternateur sur « on », la batterie sur « on » et la pompe électrique coupée. Dans la cabine, les harnais de la place droite restée inoccupée n'étaient pas attachés. L'interférence de la boucle de cette ceinture avec les commandes de vol n'a pas été mise en évidence. Aucune trace de blocage ou de frottement n'a été observée. La possibilité que le tube Pitot se bouche par des projections de neige lors de l'atterrissage a été écartée. Les photos réalisées lors de l'arrêt pour dégager les skis montrent que l'aile était encore haute par rapport au revêtement neigeux.

Site de l'accident
