Heurt du fuselage avec la piste lors de l'atterrissage de nuit

Aéronef	Avion McDonnell Douglas MD-81 immatriculé OY-KHP
Date et heure	6 février 2010 à 18 h 25 UTC ⁽¹⁾
Exploitant	Scandinavian Airlines System (SAS)
Lieu	AD Grenoble-Isère (38)
Nature du vol	Transport public Service non régulier international de passagers
Personnes à bord	CDB (PNF) ; Copilote (PF) ; 4 PNC ; 127 passagers
Conséquences et dommages	Partie arrière du fuselage fortement endommagée

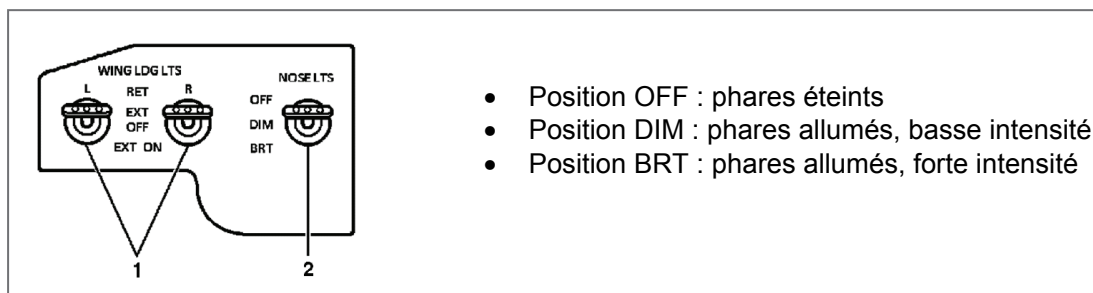
Le sélecteur des phares de la roulette de nez a 3 positions.

D'après les témoignages des pilotes, les équipages de SAS sont incités à utiliser de préférence les phares en position « DIM », car le taux d'usure des phares en position « BRT » est important. La majorité des atterrissages de nuit se font avec les phares en position « DIM ». Cependant, le manuel d'exploitation laisse à l'équipage l'appréciation du niveau d'éclairage le plus adapté aux conditions extérieures.

Les phares d'atterrissage étaient réglés sur le niveau d'éclairage le plus bas (position « DIM »). L'habitude d'utiliser les phares dans cette position a certainement contribué à ce que l'équipage ne décide pas d'augmenter l'intensité de leurs phares, alors qu'il en avait la possibilité. L'éclairage maximal aurait sans doute permis d'améliorer la perception de distance et de hauteur par rapport à la piste en courte finale.

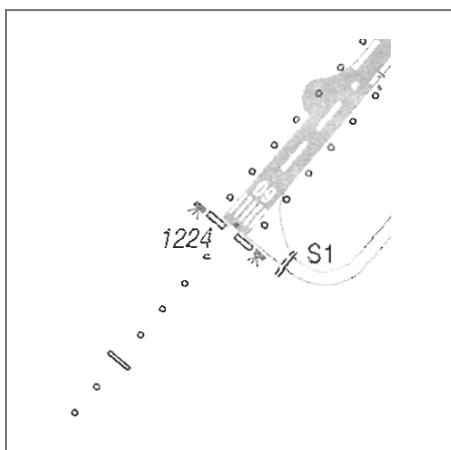
Symbologie présentée sur la carte d'aérodrome du SIA

Le dispositif lumineux de l'aérodrome de Grenoble est un dispositif lumineux d'approche simplifié. Il s'étend sur une longueur de 420 mètres et dispose d'une barre transversale d'approche située à 300 mètres du seuil de piste, comme indiqué sur la carte d'aérodrome publiée par le SIA.

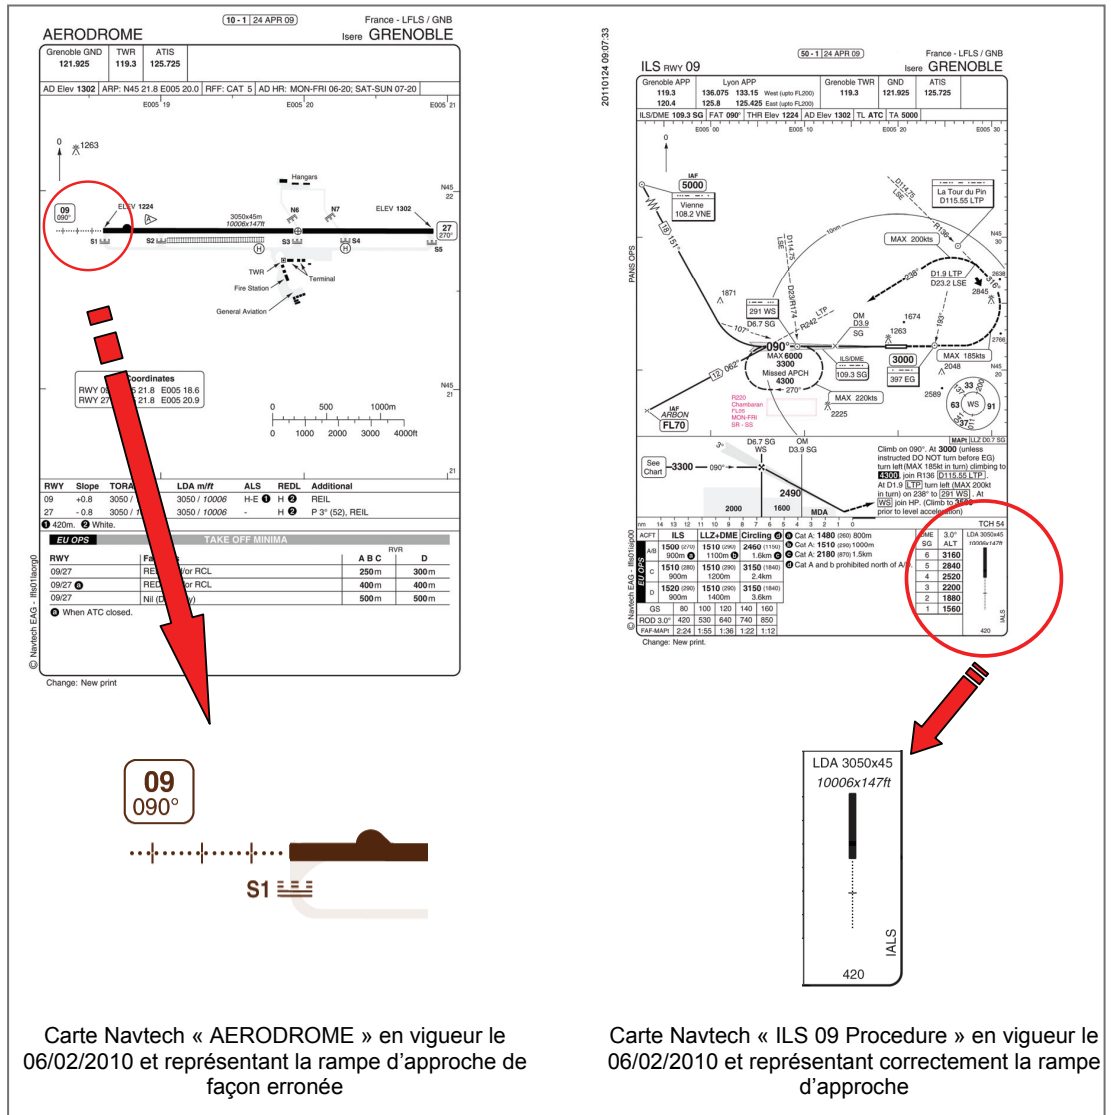
Le jour de l'accident, la carte « AERODROME » de Navtech EAG indiquait que la rampe d'approche était d'au moins 900 m et disposait de 3 barres transversales, alors qu'en réalité la rampe d'approche ne fait que 420 m et ne dispose que d'une seule barre transversale.

En revanche, la carte « ILS 09 Procedure » représentait correctement le balisage lumineux d'approche.

Lors de la préparation de l'approche, l'équipage a consulté sa carte d'aérodrome de Grenoble-Isère, qui représentait de façon erronée le type de rampe d'approche pour la piste 09. Il a été surpris par la longueur de la rampe d'approche, qu'il pensait être d'au moins 900 m avec 3 barres transversales.

Depuis cet accident, cette incohérence a été corrigée par Navtech.

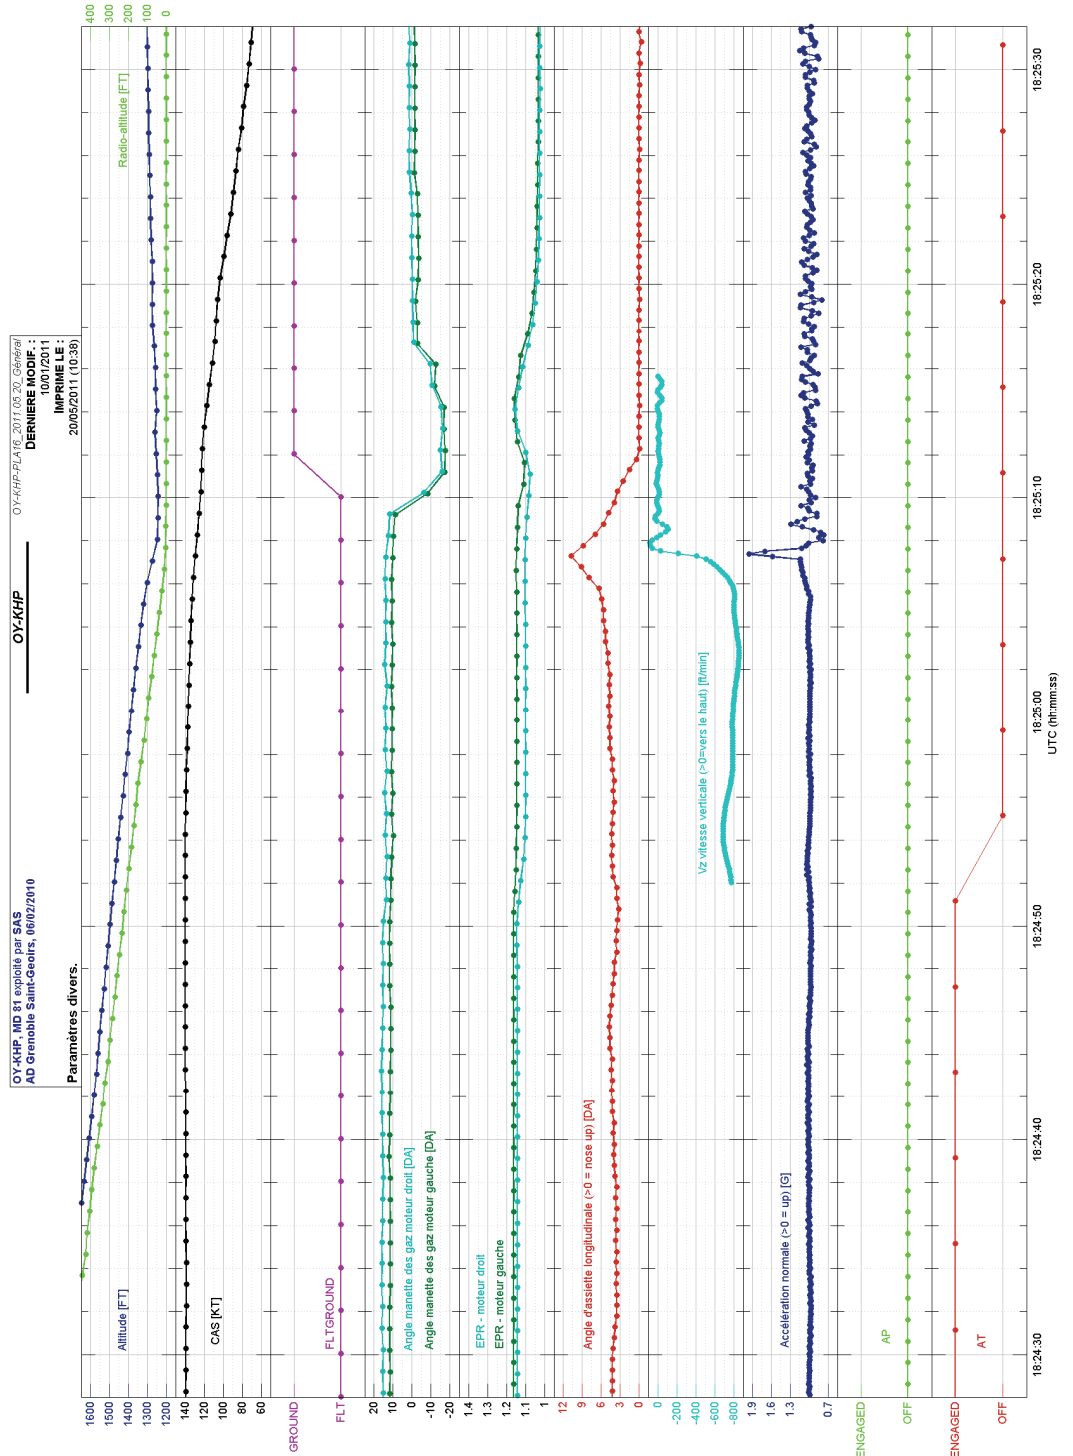
annexe Graphe de paramètres FDR

Au passage des 100 ft, l'IAS commence à diminuer et passe en dessous de Vapp. Le taux de descente augmente et atteint 850 ft/min. L'assiette longitudinale est de 4° à cabrer et commence légèrement à augmenter.

A une hauteur de 30 ft, l'avion passe légèrement sous le plan de descente et l'IAS est de Vapp - 4 kt.

A une hauteur de 15 ft, la gouverne de profondeur est actionnée brutalement à cabrer entraînant une augmentation rapide de l'assiette longitudinale.

Deux secondes plus tard, l'arrière du fuselage touche la piste, avec une assiette longitudinale de 10,7°. Les traces laissées sur la piste indiquent un point de contact 166 mètres avant la zone de toucher des roues. La valeur de l'accélération verticale atteint un maximum de 1,95 g. Deux secondes plus tard, les manettes de poussée sont ramenées vers l'arrière et les inverseurs de poussée sont déployés. L'avion roule ensuite jusqu'au parking.

Elle montre que l'avion se trouve sur le plan de descente à 3° jusqu'à environ 250 ft. Puis il passe légèrement au-dessus du plan et suit une trajectoire parallèle au plan de descente nominal. Enfin, à environ 90 ft, la trajectoire s'infléchit puis passe légèrement sous le plan à 30 ft. Aucun arrondi n'apparaît sur la trajectoire.
