Collision avec la surface de l'eau lors d'un vol à faible hauteur

Aéronef	Hélicoptère Robinson R44 immatriculé F-GPJG
Date et heure	20 décembre 2013 vers 17 h 00 ⁽¹⁾
Exploitant	Privé
Lieu	Lugon-et-l'Île-du-Carney (33)
Nature du vol	Aviation générale
Personnes à bord	Pilote et trois passagers
Conséquences et dommages	Pilote et passagers décédés, hélicoptère détruit

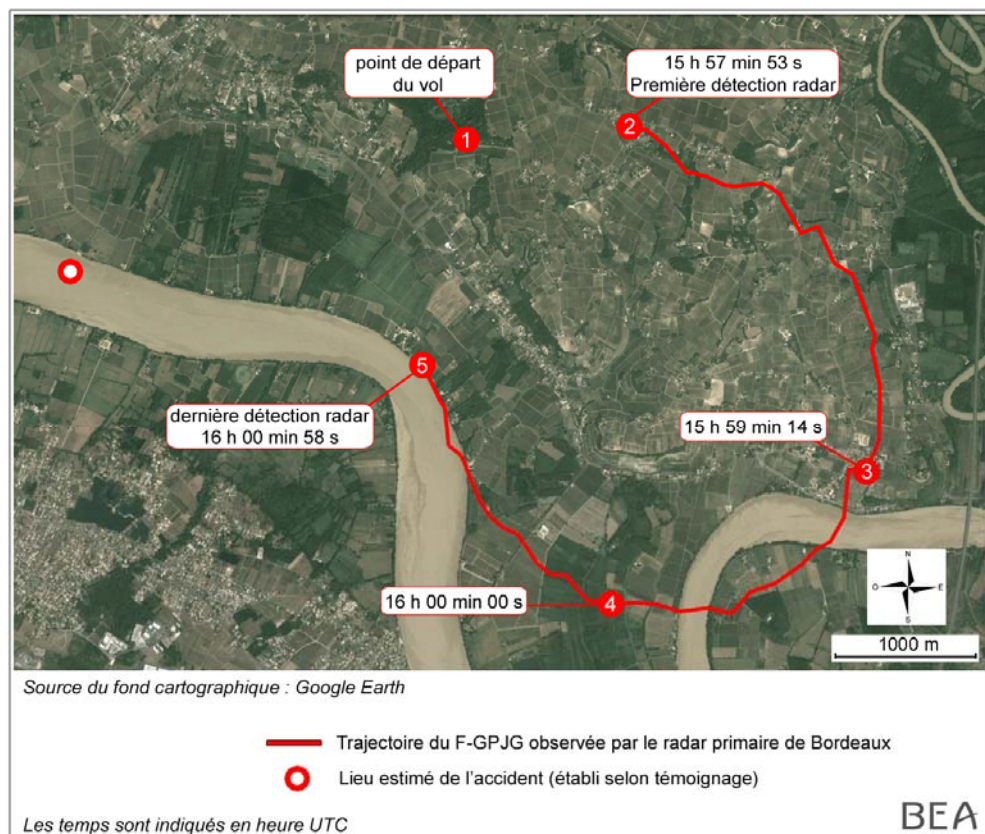
Le pilote décolle de l'hélicoptère de la propriété. Les enregistrements radar montrent qu'il vole d'abord vers l'est, puis débute un large virage à droite à l'ouest de Libourne (33) qui le ramène le long de la Dordogne. Il survole le cours d'eau au cap ouest puis la trace est perdue. A l'endroit où la détection radar est interrompue, plusieurs témoins au sol voient l'hélicoptère descendre près de l'eau et évoluer en vol à faible hauteur pendant quelques instants. L'hélicoptère est retrouvé au cours de la nuit au fond de la rivière à environ 2 000 m du dernier point de détection radar.
