Investigação de segurança sobre o acidente ocorrido em 01 de junho de 2009

Resumo

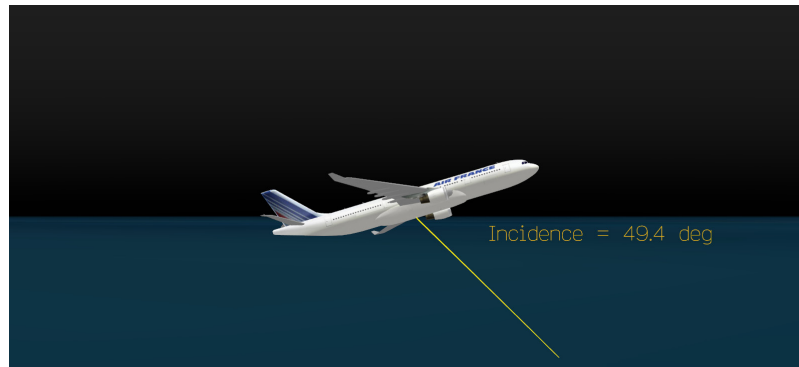
- A aeronave estava inteira no momento do impacto;
- A aeronave colidiu com a superfície da água em atitude de nariz elevado, pequena inclinação lateral e elevada velocidade vertical;
- Não houve preparação para o pouso forçado na água;
- Não houve despressurização;
- Ocorreu uma inconsistência nas velocidades medidas logo após as 02h10min;
- Esta inconsistência havia provocado a perda de alguns sistemas automáticos;
- O acidente ocorreu entre 02h14min26seg e 02h15min14seg.

Atitude do avião nos últimos segundos do voo
