Flugunfalluntersuchung des Airbus A330-203, Flug AF 447, vom 1. Juni 2009

Zusammenfassung

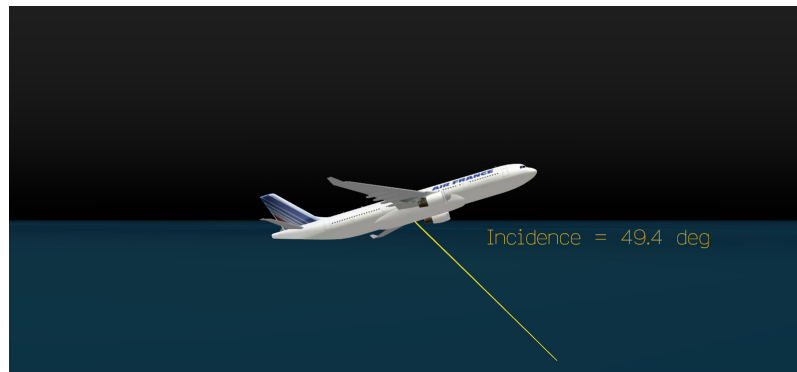
- dass das Flugzeug zum Zeitpunkt des Aufpralls vollständig war;
- dass es mit einer positiven Fluglage, einer leichten Neigung und einer hohen vertikalen Geschwindigkeit auf die Wasserfläche aufgeschlagen war;
- dass keine Vorbereitungen für eine Wasserlandung getroffen worden waren;
- dass es nicht zu einem Druckabfall gekommen war;
- dass es kurz nach 2:10 Uhr zu einer Inkohärenz in den gemessenen Geschwindigkeiten gekommen war;
- dass diese Inkohärenz den Verlust verschiedener Flugautomatismen ausgelöst hatte;
- dass der Unfall zwischen 2:14:26 Uhr und 2:15:14 Uhr stattgefunden hatte.

Fluglage des Flugzeugs in den letzten Sekunden des Flugs
