Vol AF 447
A330-203, F-GZCP

1^{er} rapport d'étape
2 juillet 2009

Rapport d'étape

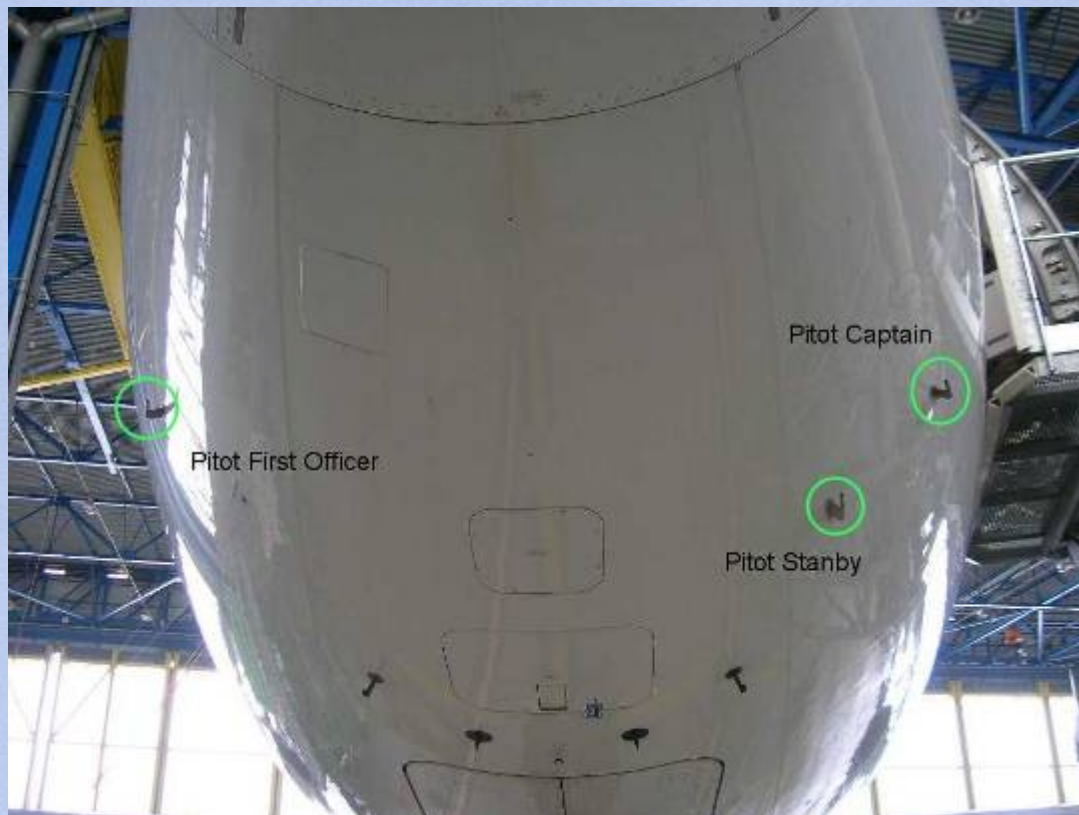
Sondes Pitot

- 26 messages reçus au cours du vol
- 24 entre 02 h 10 et 02 h 15
- Montrent une incohérence dans les vitesses mesurées

- Le premier maillon de la chaîne de mesures anémométriques
- Elles sont drainées et chauffées car exposées aux intempéries

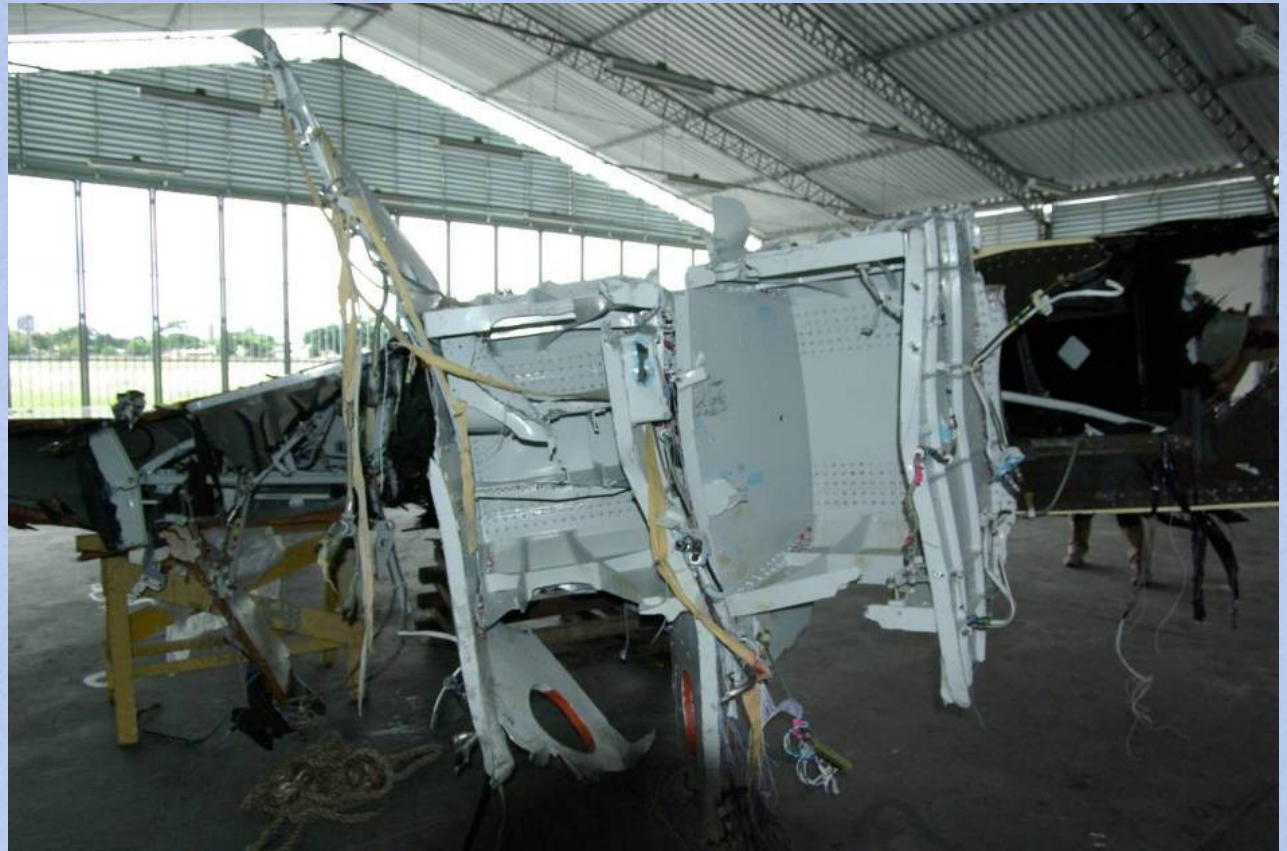
- Dérive

- L'avion n'a pas été détruit en vol.
- L'avion paraît avoir heurté la surface de l'eau en ligne de vol, avec une forte accélération verticale.
