RAPPORT FINAL

**Accident survenu le 1er juin 2009
à l'Airbus A330-203
exploité par Air France
vol AF 447 - Rio de Janeiro - Paris**

Séquence des événements conduisant à l'accident

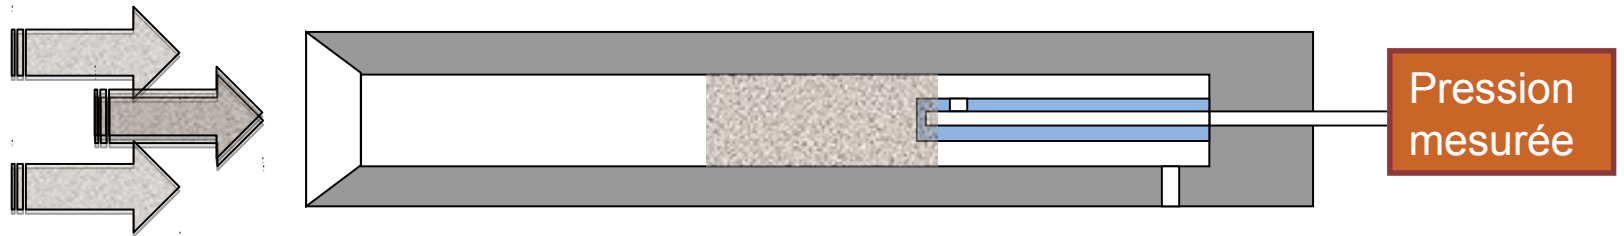
1. L'incohérence temporaire entre les vitesses mesurées, à la suite de l'obstruction des sondes Pitot par des cristaux de glace

Cristaux de glace

⇒ déconnexion du pilote automatique et passage en loi *alternate*

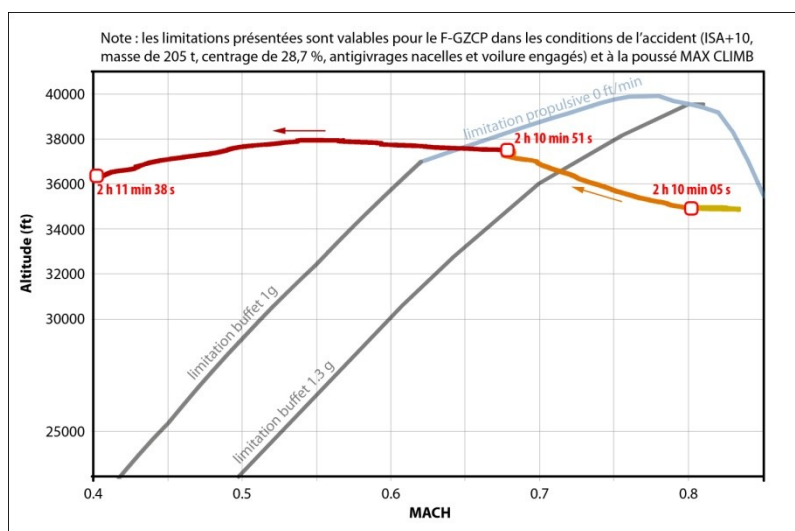
5. La non identification par l'équipage de l'approche du décrochage, absence de réaction immédiate et sortie du domaine de vol.

6. L'absence de diagnostic de la part de l'équipage de la situation de décrochage et en conséquence l'absence d'actions permettant de la récupérer.
