# Bureau Enquêtes-Accidents

*relatif à l'accident survenu le 12 novembre 1999  
au nord de Pristina (Kosovo)  
à l'ATR 42-300 immatriculé F-OHFV  
exploité par la compagnie SI FLY*

F-FV991112

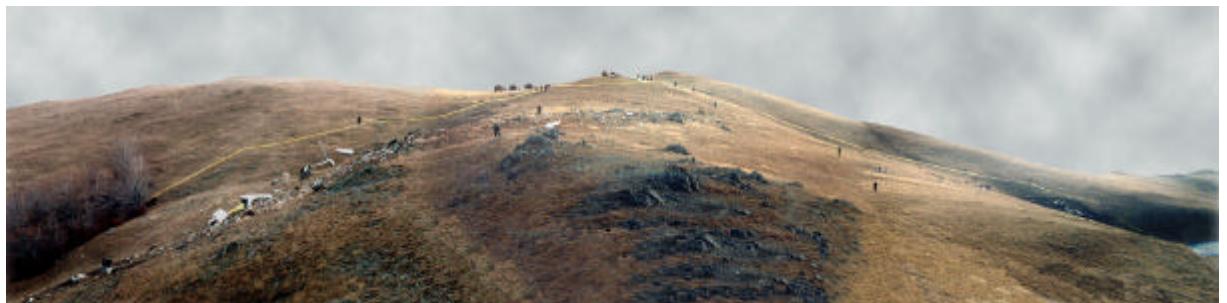
Figure 11 : Vue du site

L'accident s'est produit à 25 NM au nord de l'aérodrome de Pristina (10 NM au N-E de Mitrovica) à une altitude de 4 600 pieds. Le premier impact a eu lieu à quinze mètres du sommet d'une crête, dans une zone rocheuse de moyenne montagne. Les sommets dans cette zone varient entre 3 380 et 5 800 pieds.

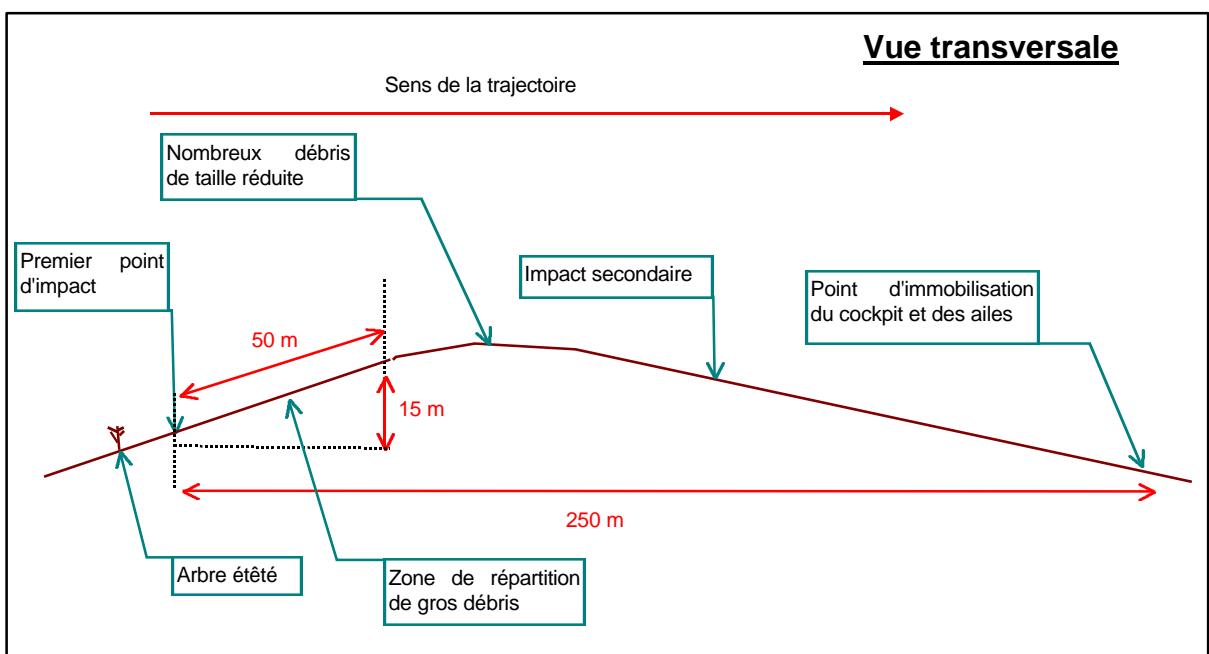
Figure 12 : Vue transversale du site

Vingt-cinq mètres avant le point d'impact, un arbre de sept mètres de hauteur a été éteint sur la partie droite de la trajectoire. On trouve ensuite l'impact du moteur et un sabrage de l'hélice gauche.

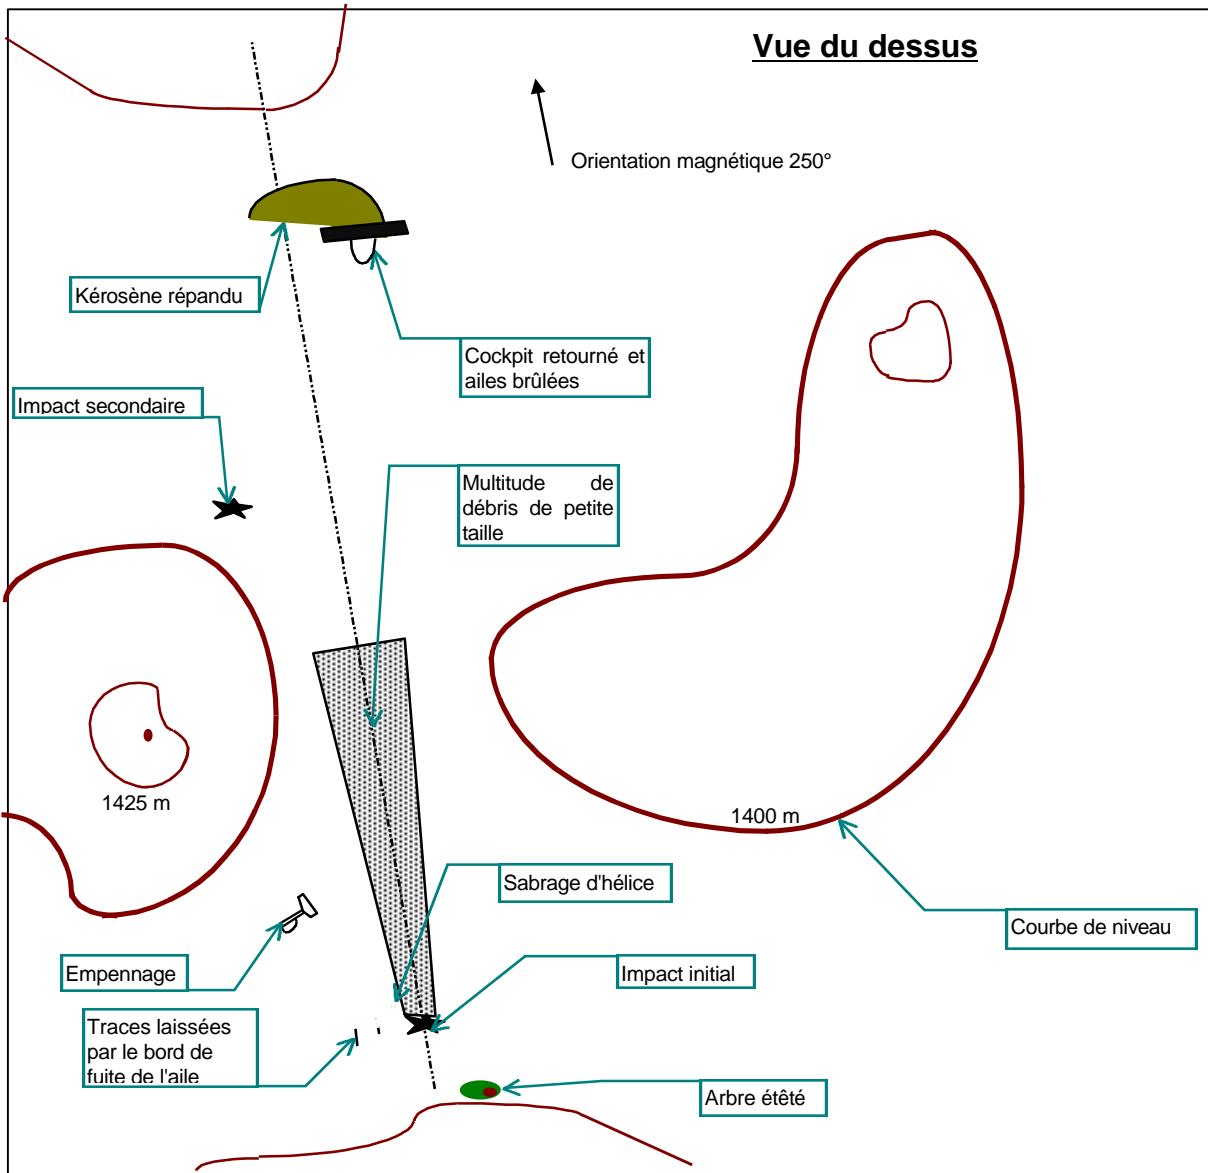
Figure 13 : Vue de dessus du site

L'impact du fuselage se situe peu après à environ cinquante mètres du sommet de la crête. Sur sa gauche se trouve l'empennage dont le demi stabilisateur gauche s'est détaché.

Les débris s'éparpillent ensuite sur une longueur d'environ 250 m sur un axe orienté au 250°, de part et d'autre d'un col. La partie inférieure du fuselage s'est désintégrée sur les roches d'une pente montante de 30 %.

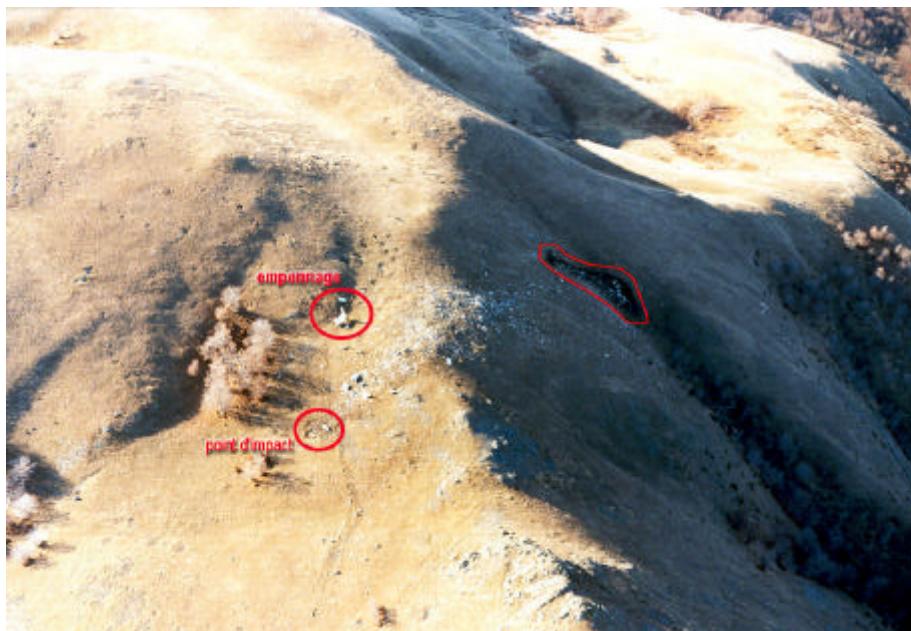
Figure 14 : Les débris

De l'autre côté de la crête, on trouve les deux trains principaux en relativement bon état, les roues notamment sont intactes, puis deux équipements électroniques (le GPS et un calculateur de données air ou ADC) et le moteur droit.

A l'extrême de la trajectoire, à environ 150 m après la crête, se trouvent les parties principales du fuselage : la partie supérieure du cockpit, le moteur gauche et l'ensemble de la voilure portant des traces d'incendie. Le cockpit et la voilure sont sur le dos. Légèrement sur la droite se trouve le pylône de commande des moteurs.

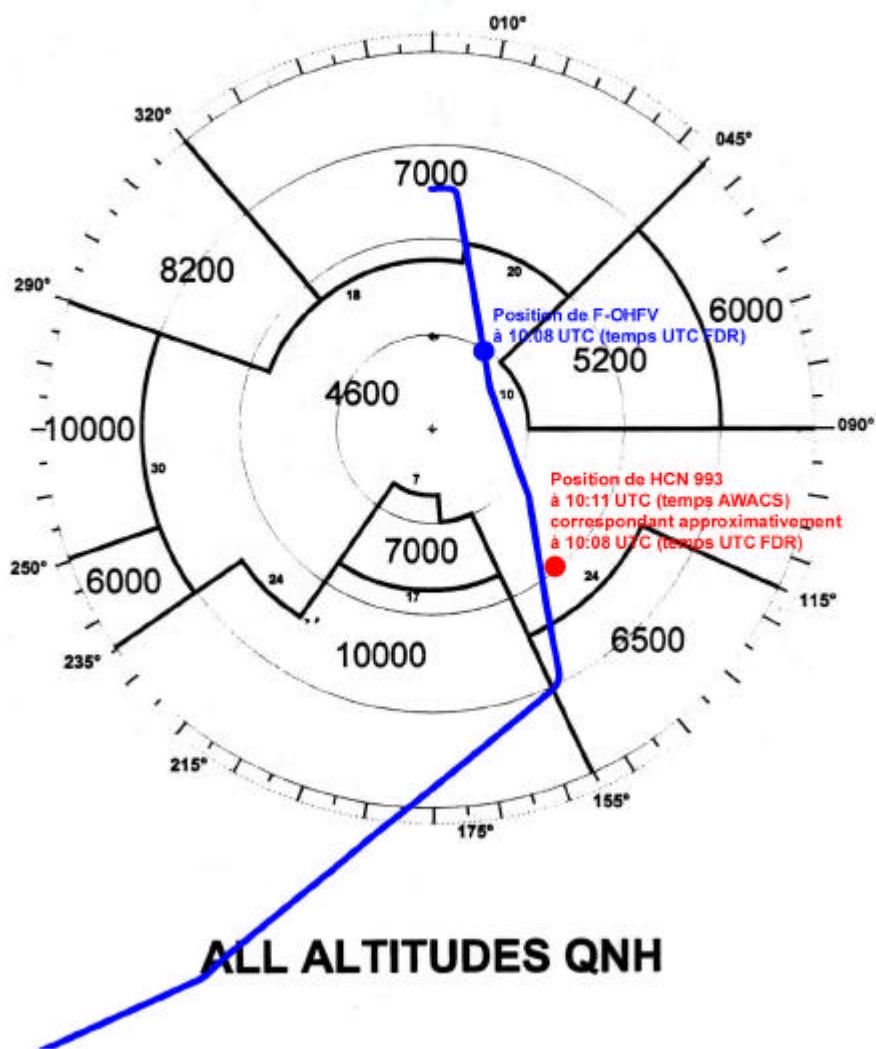
Figure 18: Position relative des F-OHFV et HCN 993 lorsque le HCN 993 passe n°1 à l'atterrissement

Ces positions relatives doivent être considérées avec précaution en raison du faible échantillonnage des données relatives à HCN 993, et de la différence (environ 3 minutes) entre le temps UTC de l'enregistreur de paramètres de F-OHFV et celui de l'AWACS qui a enregistré la trace de HCN 993.

Le contrôleur, après avoir annoncé le type de service rendu, le RIS en l'occurrence, avait donné au KSV 3275 des caps et des altitudes conformes avec les altitudes minimales radar du secteur pour le guider vers le point d'interception de l'ILS. Cependant, l'ayant fait passer numéro deux à l'approche, il a été contraint de prolonger son éloignement vers le nord un peu plus qu'il ne l'avait envisagé, ce qui a amené l'avion dans une zone où l'altitude de sécurité radar passe de 4 600 pieds à 7 000 pieds. La manœuvre a probablement amené la perte ou le brouillage de l'écho radar de l'ATR en raison de la mauvaise détection dans cette zone montagneuse. Cette perte, associée au fait que l'attention du contrôleur était probablement focalisée sur la trajectoire de l'avion maintenant numéro un, l'a conduit semble-t-il à oublier le KSV 3275.
