*Accident
survenu le 25 mai 2000
à Paris Charles de Gaulle (95)
aux avions immatriculés
F-GHED exploité par Air Liberté
et
G-SSWN exploité par Streamline Aviation*

RAPPORT

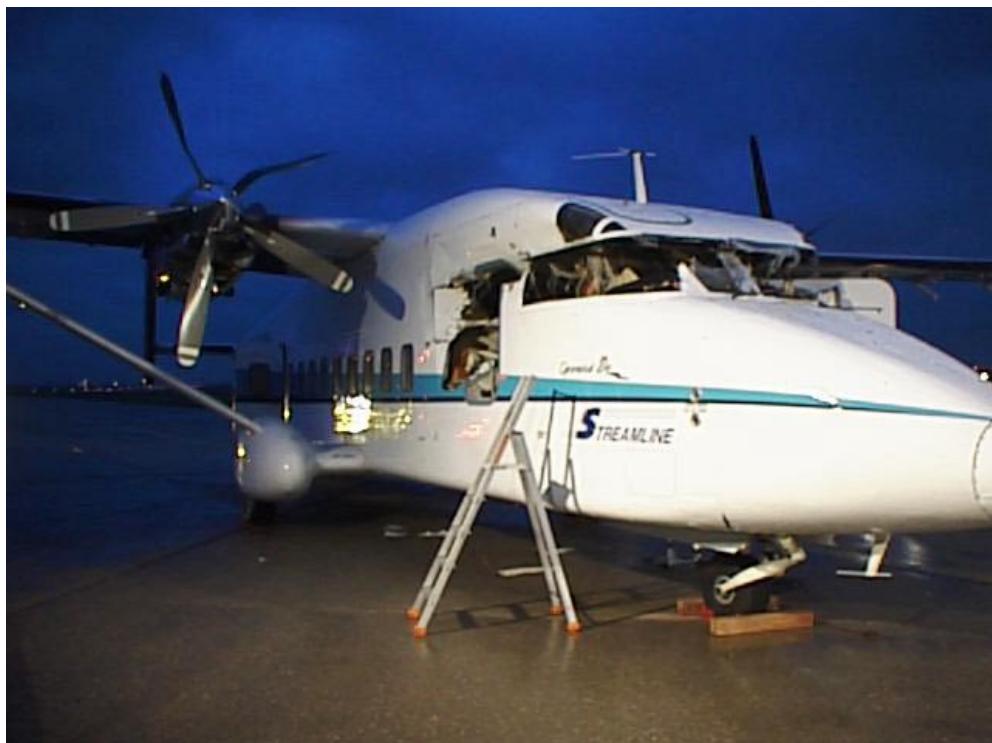
Sur le fuseau du moteur droit, la partie inférieure du capotage est touchée, l'entrée d'air située à 2,8 m du sol est déchirée et repoussée vers le haut. Deux pales de l'hélice sont endommagées. Le cône d'hélice est intact.

Le point de contact avec l'habitacle est situé au-dessus de la ligne de hublots, cinquante centimètres environ en arrière du cadre de la porte avant droite. Cette porte a été arrachée et repoussée vers l'intérieur du fuselage. L'ouverture créée par l'aile du MD 83 est sensiblement horizontale.

A l'intérieur de la cabine, le dossier des sièges n'est pas endommagé. L'aile du MD 83 a sectionné la colonne centrale située entre les deux sièges. Elle a ensuite touché le flanc gauche sur une profondeur d'environ cinquante centimètres en arrière de la fenêtre latérale arrière gauche. Le pare brise est éclaté, ses montants sont sectionnés.

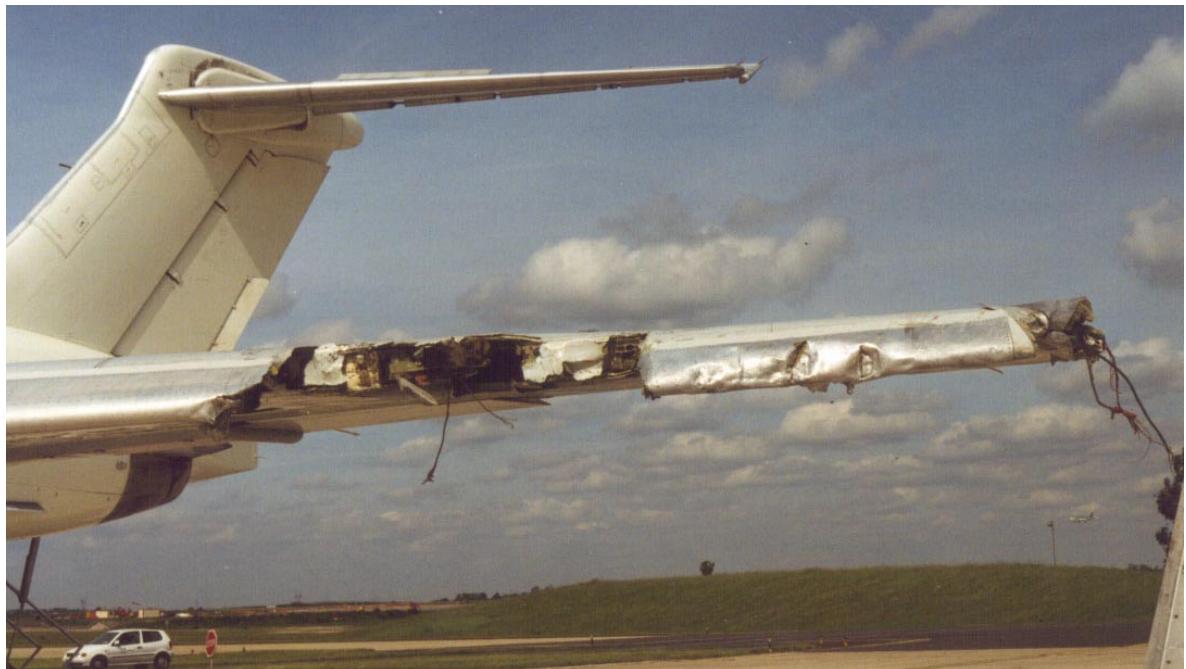
Il manque le saumon de l'aile gauche, la dernière nervure est presque en totalité en place. Ce saumon, retrouvé sur le sol, présente un dépôt de peinture blanche et des marques de têtes de rivet qui proviennent du hauban du Shorts 330.

Le bord d'attaque de l'aile est équipé de cinq becs. Le bec extérieur est endommagé : il est déchiré et il manque la partie située de 1,30 à 2,35 m à partir de la dernière nervure. Un morceau important de ce bec a été retrouvé sur la piste. Sous le bec endommagé se trouvent deux poulies avec deux câbles rompus en traction et cisaillement à l'impact. Ces deux câbles sont associés à la commande des becs de bord d'attaque.

L'extrados de l'aile porte à son extrémité la trace de l'impact d'une pale d'hélice. Le bord de fuite est légèrement endommagé dans la zone de changement de flèche. Cette partie de l'aile ne comporte pas de gouverne.

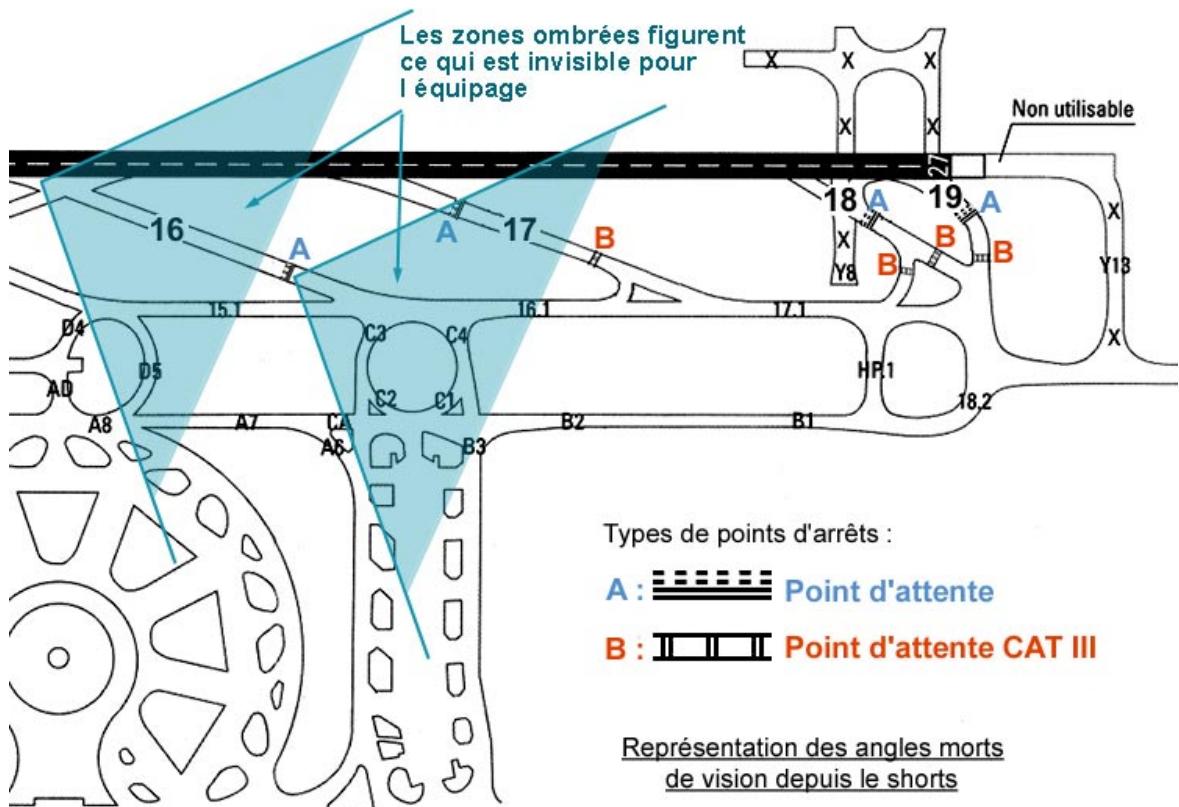
Il est d'usage qu'avant de s'aligner un pilote vérifie visuellement l'absence de tout trafic en finale ou sur la piste. Cependant, compte-tenu des angles de vision et de l'orientation de la bretelle 16, l'équipage du Shorts ne pouvait à aucun moment avoir un contact visuel avec l'appareil au décollage. Il n'aurait pu le voir qu'après un virage à droite d'au moins 60°. De ce fait, il ne pouvait pas vérifier l'absence d'avion avant de pénétrer sur la piste. En cherchant l'avion « numéro un », il a quand même tenté une ultime vérification mais celle-ci a été faite alors qu'il était sur la piste, donc trop tard.

Ainsi, un alignement à partir d'un DGV ne permet pas à un équipage d'observer la piste en amont. Comme il ne peut constater de ce fait la présence éventuelle d'un avion à l'atterrissement ou au roulage, cela supprime un facteur de sécurité.
