*Collision
survenue le 25 mai 2000
à Paris Charles de Gaulle (95)
entre le MD 83
immatriculé F-GHED
exploité par Air Liberté
et le Shorts 330
immatriculé G-SSWN
exploité par Streamline*

R a p p o r t p r é l i m i n a i r e
f-ed000525p
g-wn000525p

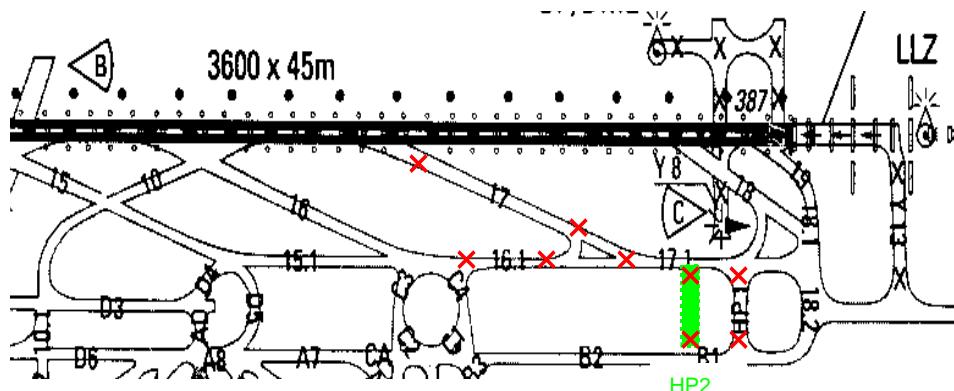
La nuit de l'événement, les voies de circulation 16.1, 17.1, 17 et HP1 étaient fermées. Le seuil de piste 27 était desservi par les voies B2, B1, 18.2 et 18.1 et Q. Des travaux étaient en cours pour la construction de la voie HP2. L'intégralité du chantier se trouvait hors des zones de servitudes (à plus de 150 m de l'axe de piste). De 20 h 30 à 4 h 30, une dizaine d'engins étaient sur le chantier. Tous étaient équipés de gyrophares oranges. Des lampadaires halogènes étaient utilisés pour éclairer le chantier. Ces lampadaires, d'une hauteur d'environ trois mètres, étaient dirigés vers le bas.

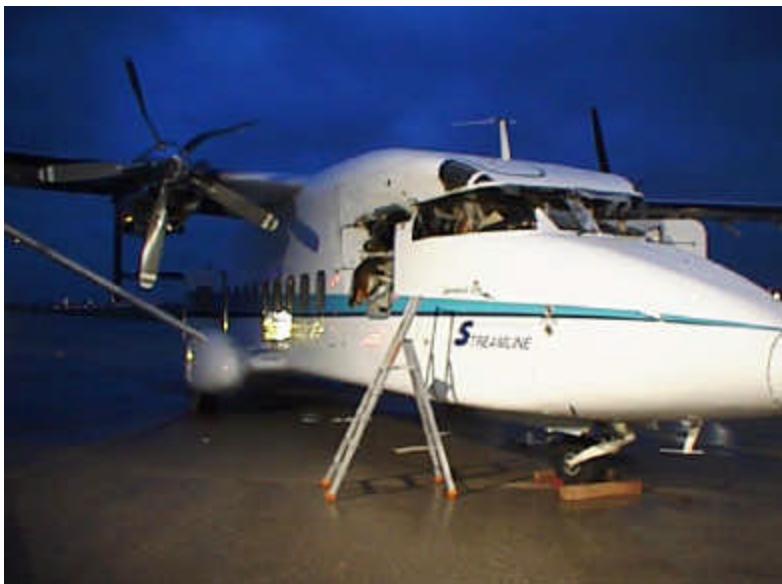
Le hauban de l'aile droite porte des traces de frottement qui proviennent du saumon de l'aile gauche du MD 83. Ces traces sont situées sur la surface inférieure du hauban, à environ 70 cm de la liaison avec le longeron de l'aile et à environ trois mètres de hauteur. Elles sont rectilignes et indiquent clairement la direction du mouvement de frottement.

L'aile droite n'a pas été directement touchée. Cependant une légère plissure du revêtement à l'avant du raccordement sur le fuselage indique qu'elle a subi un mouvement vers l'avant.

Sur le fuseau du moteur droit, la partie inférieure du capotage est touchée, l'entrée d'air est déchirée et repoussée vers le haut (partie située à 2,8 m du sol). Deux pales de l'hélice sont endommagées. Le cône d'hélice est intact.
