ACCIDENT
survenu à l'avion immatriculé F-PZBZ

Evénement :	perte de contrôle en dernier virage, collision avec le sol.
Cause identifiée :	décision d'entreprendre le vol avec cet aéronef par forte température.
Cause probable :	focalisation de l'attention sur un problème technique au détriment du pilotage.

Conséquences et dommages :	pilote décédé, passager blessé, aéronef détruit.
Aéronef :	avion Jodel D 18, construction amateur.
Date et heure :	samedi 21 juin 2003 à 16 h 10.
Exploitant :	club.
Lieu :	AD Rodez (12).
Nature du vol :	voyage.
Personnes à bord :	pilote + 1.
Titres et expérience :	pilote, 55 ans, PPL de 1975, 273 heures de vol dont 48 sur type, 5 heures dans les trois mois précédents, dont 1 h 30 sur type.
Conditions météorologiques :	vent 360° / 8 à 12 kt, CAVOK, température 34 °C.

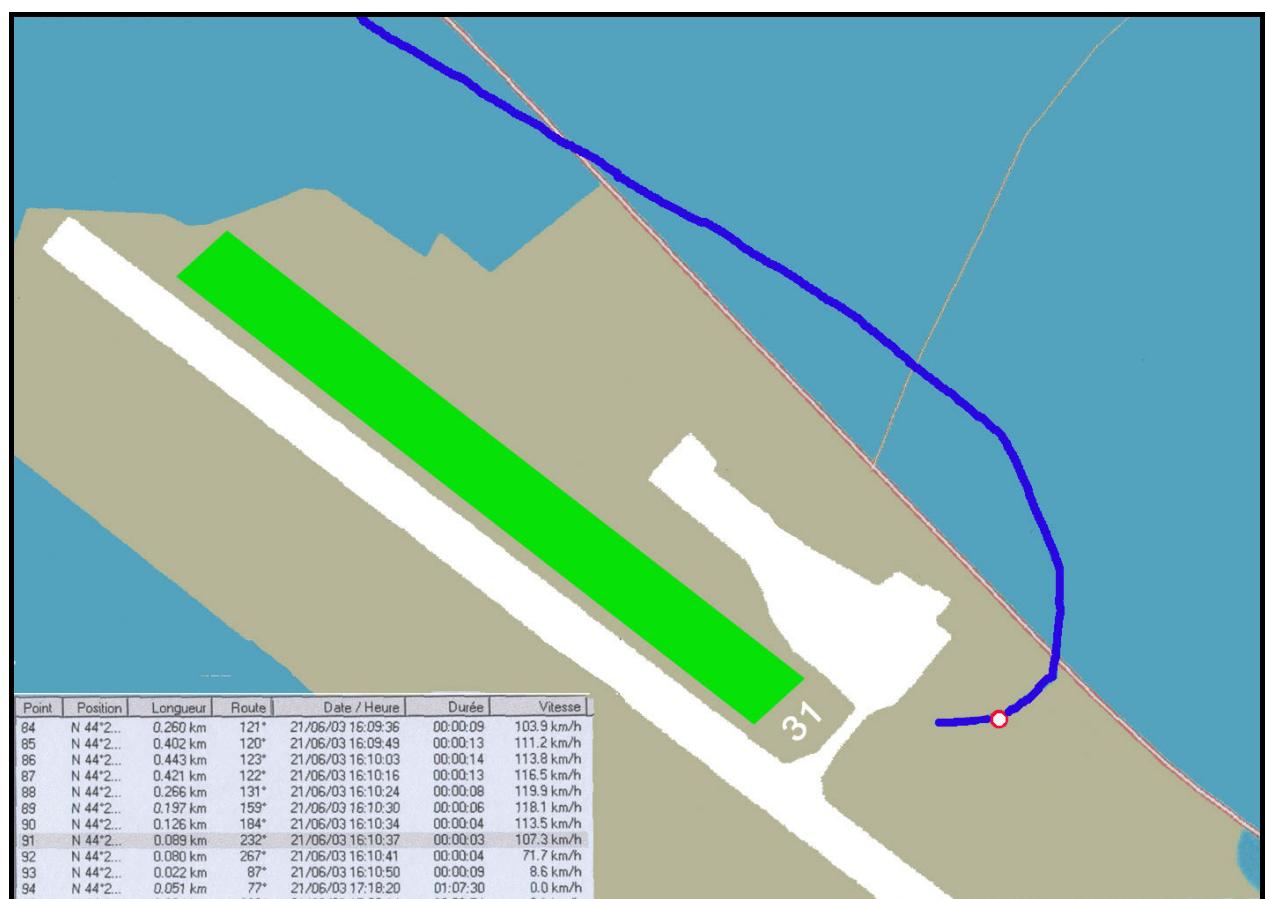
Le pilote du Jodel a très probablement focalisé son attention sur l'indication de température d'huile, au détriment du pilotage de l'aéronef. L'avion s'est ainsi retrouvé en vent arrière rapprochée à vitesse et hauteur faibles. Dans ces conditions le dernier virage était difficilement réalisable. Il n'est pas possible de dire si l'intégration directe du DR400 a pu constituer une gène pour le pilote du Jodel.

La trajectographie suivante est issue du récepteur GPS présent à bord. Les derniers points montrent l'avion en virage avec une inclinaison proche de 35 degrés et une vitesse propre calculée très proche de la vitesse de décrochage qui est de 75 km / h.
