# Rapport

Accident survenu le **18 avril 2003**  
sur l'**aérodrome de Royan Médis (17)**  
à l'**avion Fournier RF 6B 100**  
immatriculé **F-GANE**

Bureau d'Enquêtes et d'Analyses  
pour la sécurité de l'aviation civile

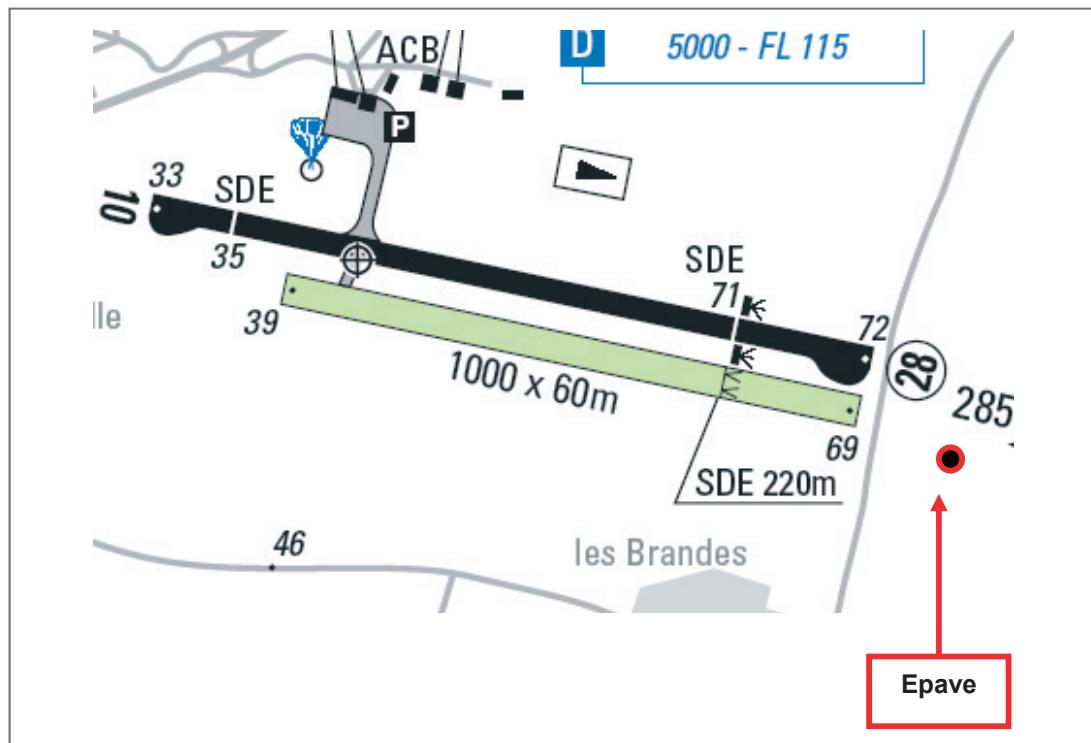
L'avion s'est écrasé dans un champ plat au cap 160° à une distance de 180 mètres de l'extrémité de la piste 10 et à cent mètres à droite de l'axe de piste. La faible dispersion des débris (dix mètres) et l'état de l'épave attestent d'un choc violent avec un taux de descente important.

L'avion, à l'exception de la queue, a été fortement endommagé par le feu. Il ne subsiste que la partie inférieure du réservoir. Ces éléments témoignent de la présence de carburant dans le réservoir au moment de l'accident.

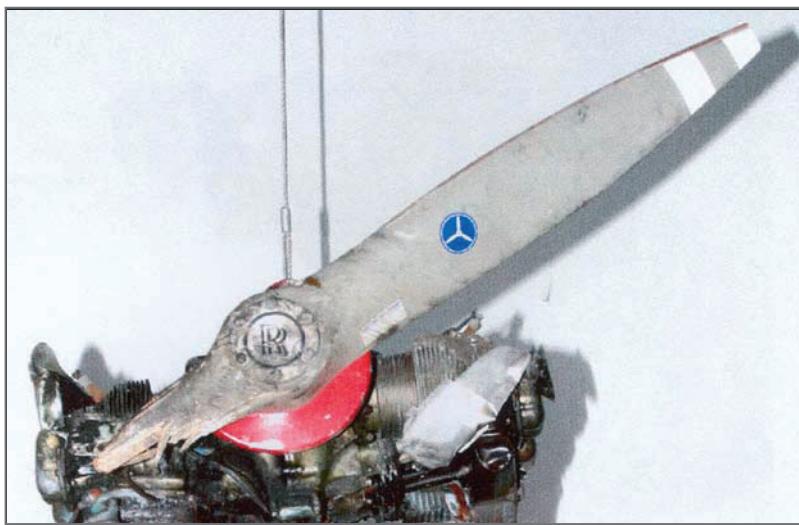
L'une des pales est rompue entre vingt et trente centimètres de l'axe de rotation. La cassure présente, le long du bord d'attaque, un plan de rupture en traction suivant le sens longitudinal des fibres ; le bord de fuite présente une cassure en compression et un plan de rupture, cisaillant transversalement les fibres. Cette cassure montre que la pale s'est rompue en flexion et en traînée, ce qui indique que le moteur délivrait de la puissance au moment de l'impact.

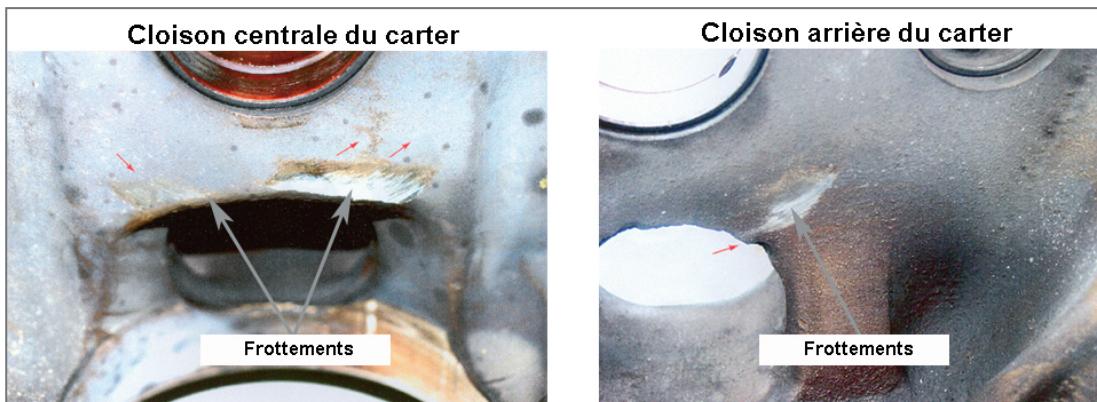
Le moteur a été fortement endommagé par un impact violent et par un feu important. Il est libre en rotation. Le cisaillement de la collerette à l'avant du vilebrequin et les traces de frottement en rotation du vilebrequin sur les cloisons centrale et arrière du carter attestent également d'une certaine puissance du moteur à l'impact.
