Accident  
survenu le 11 mars 2004  
à Monfort (04)  
entre l'avion Socata « Rallye » MS235 E  
immatriculé F-BXYS  
et le planeur Centrair C101A « Pégase »  
immatriculé F-TGDG

**RAPPORT**

**f-ys040311**

**f-dg040311**

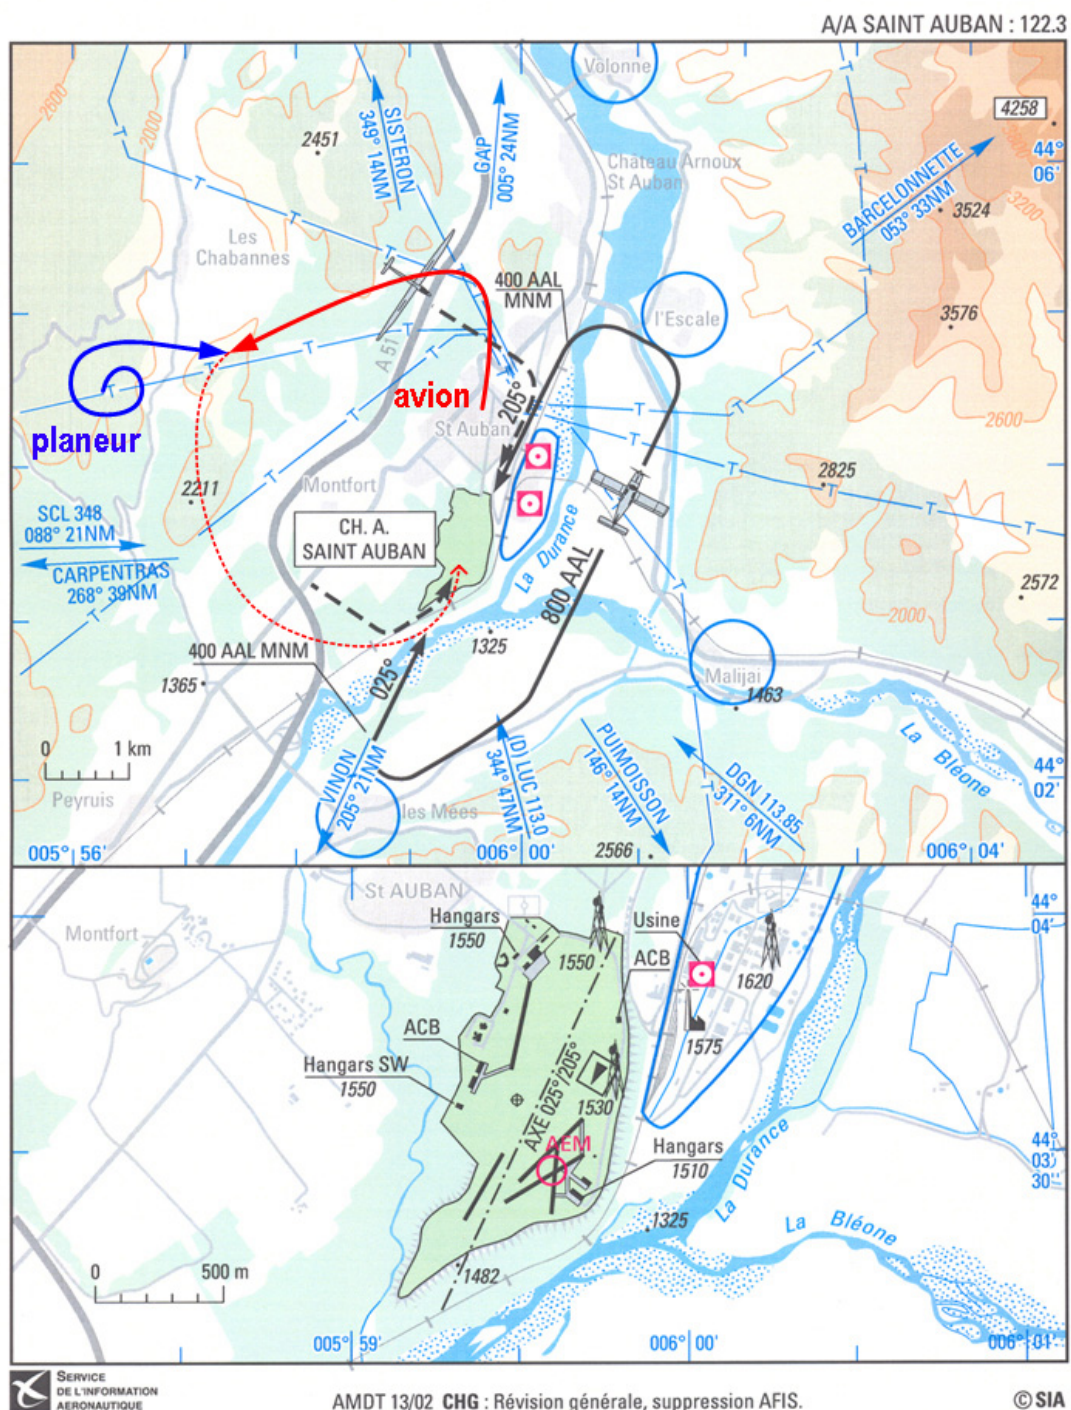
## Carte VAC de Château Arnoux Saint-Auban

Le site de l'accident est situé à 1,5 NM à l'ouest de l'aérodrome de Saint-Auban, à une altitude de 3 800 pieds. Il est situé en dehors du circuit de piste.

Le pilote remorqueur effectuait une descente depuis la verticale vers le secteur ouest pour rejoindre le même circuit alors que la carte VAC mentionne un circuit de piste main droite pour la piste nord réservé aux avions.

La consigne de séparation des trajectoires avions et planeurs indiquée sur la carte VAC n'a pas été observée. De ce fait, les deux aéronefs ont rejoint le même circuit de piste main gauche pour la piste nord.

Carte VAC de Château Arnoux Saint-Auban,  
(avec indication de la position du point sol de l'abordage et des trajectoires)

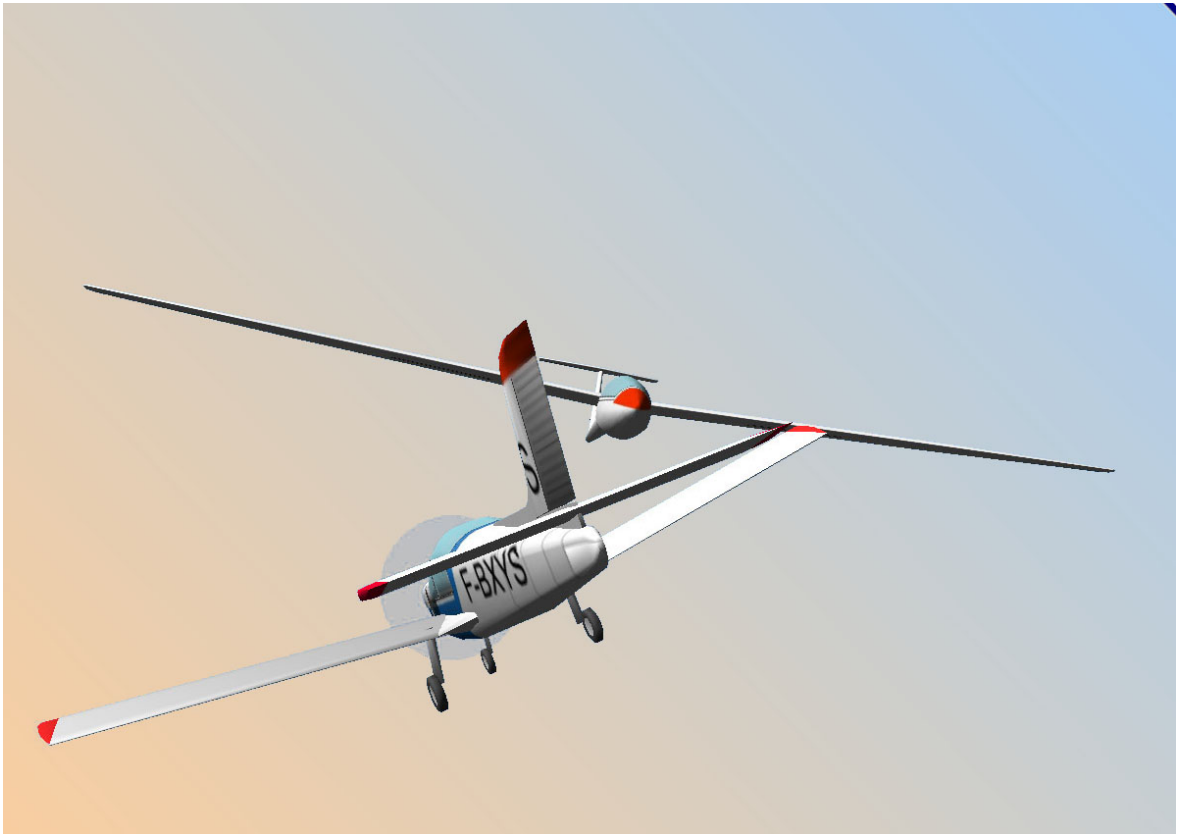
## Représentation 3D

- sur l'aile droite de l'avion : saumon détruit, extrémité de l'aileron endommagée, traces de contraintes au niveau de l'emplanture ;
- sur l'aile gauche du planeur : au tiers de l'aile à partir de l'emplanture, une déchirure du revêtement sur environ un mètre sur le bord d'attaque se prolongeant sur une vingtaine de centimètres sur l'extrados et une déchirure plus large sur l'intrados, depuis le bord d'attaque jusqu'au bord de fuite.

Le remorqueur passe en virage à gauche sous le planeur, lui-même en virage à gauche. L'extrémité de l'aile droite de l'avion lacère l'intrados de l'aile gauche du planeur (annexe 2).
