INCIDENT

11 octobre 2004 - avion immatriculé F-GUVK

Evénement :	fuite de carburant, interruption volontaire du vol, arrêt du moteur en finale.
Cause identifiée :	processus inadapté d'assemblage de la pompe haute pression du circuit de carburant.

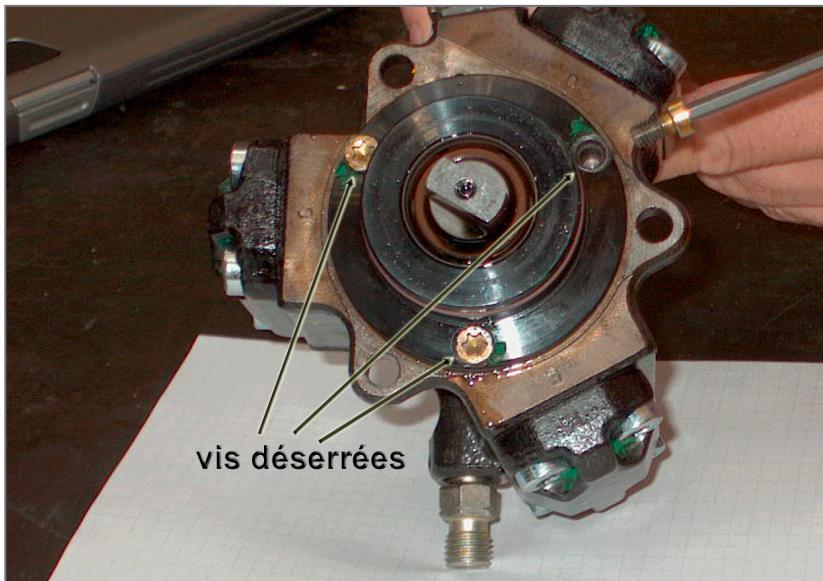
L'examen du moteur, en présence du constructeur, met en évidence une importante fuite de carburant au niveau de la pompe haute pression. Cette pompe est de type « R4 ». Après sa dépose, il est constaté que les trois vis de maintien de la platine arrière sont desserrées (voir photographie ci-après). Elles ne sont pas freinées conformément au montage d'origine préconisé et le joint de type « Spy » n'assure plus l'étanchéité.

L'examen du moteur montre la présence d'une fuite au niveau de la pompe carburant haute pression de type R4. La dépose de la pompe indique que les trois vis de maintien de la platine de la pompe sont dévissées (voir photographie). A la suite de cet incident, le constructeur a modifié la procédure d'assemblage des pompes de modèle R5 et suivants, afin de freiner les vis avec du Loctite 243. Il n'a pas prévu de modification pour les modèles R4. A la suite de l'événement du F-GUVK, le constructeur a modifié la procédure pour tous les modèles de pompes haute pression.

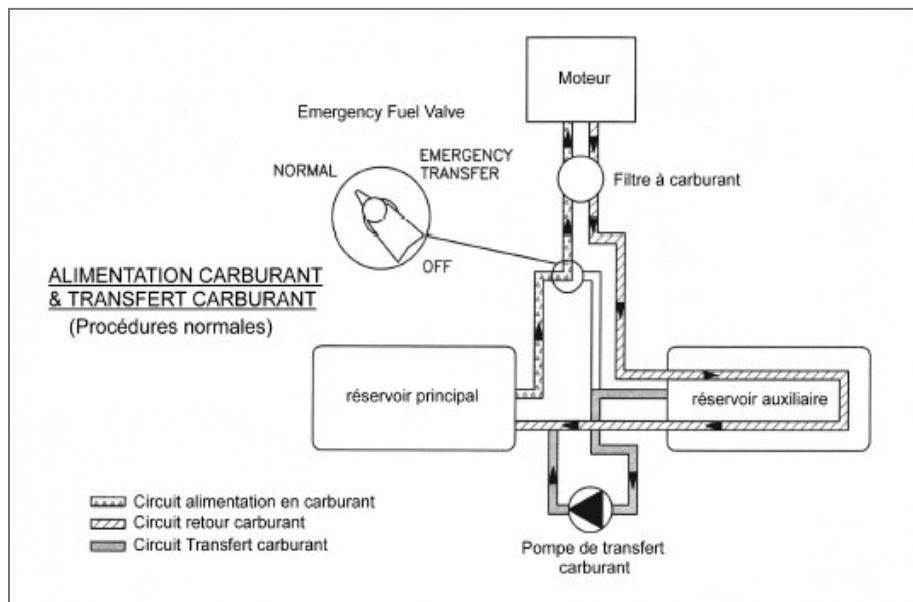
En utilisation normale (voir schéma ci-dessous), le carburant est prélevé dans le réservoir principal. Le carburant non injecté retourne au réservoir principal, en cheminant d'abord dans le réservoir auxiliaire, sans se mélanger au carburant de ce réservoir. Ce principe permet de refroidir le carburant provenant du moteur et de réchauffer le réservoir auxiliaire. Le pilote a la possibilité de transférer régulièrement le carburant du réservoir auxiliaire vers le réservoir principal à l'aide d'une pompe de transfert.

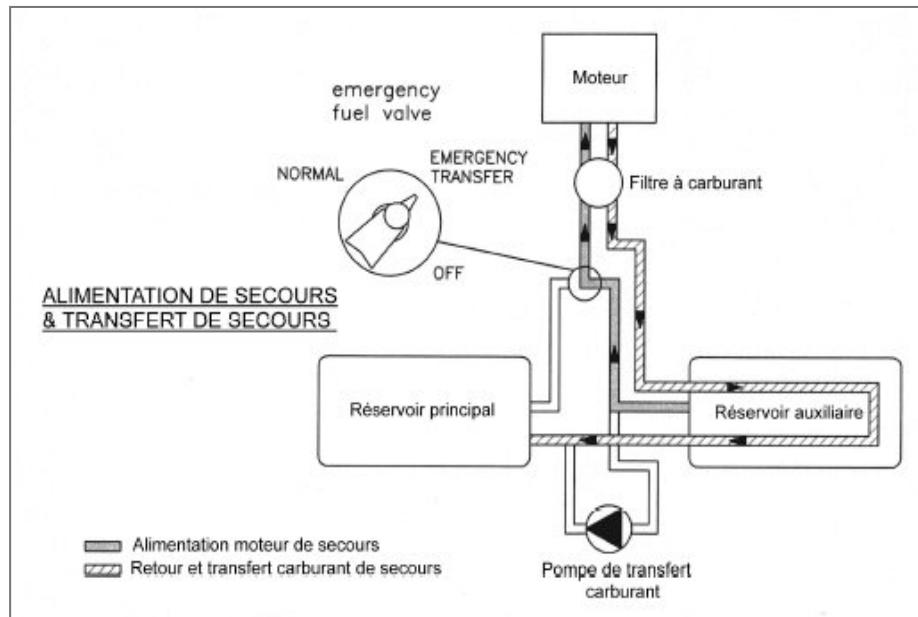
Lors d'un dysfonctionnement du circuit de transfert du carburant, il est possible de pomper le carburant directement dans le réservoir auxiliaire. Le retour de carburant se fait toujours vers le réservoir principal (voir schéma ci-après).
