Rapport

Accident survenu le **23 avril 2005**
à **Roche colombe (07)**
à l'avion **Robin 3000**
immatriculé **D-EZWF**

Bureau d'Enquêtes et d'Analyses
pour la sécurité de l'aviation civile

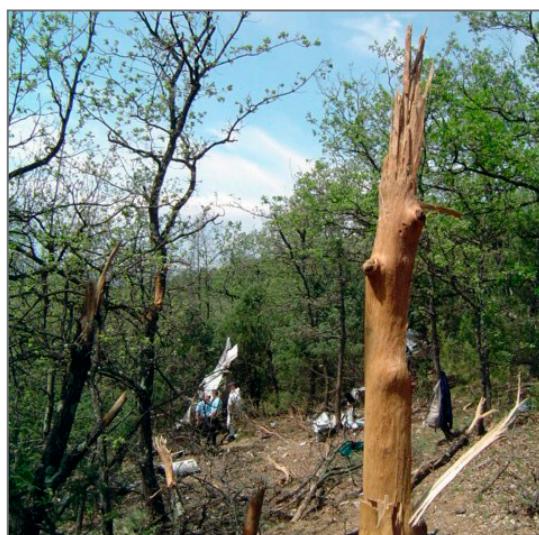
L'accident s'est produit à 1 251 pieds d'altitude sur un relief boisé qui culmine à 1 420 pieds, dont l'accès est difficile. Le site présente une pente orientée est-ouest avec la partie haute à l'est et en très légère montée côté nord.

L'épave se situe à 75 mètres en contrebas d'un chemin forestier. L'avion, en s'écrasant, a fait une trouée dans les arbres sur une longueur de 35 mètres et une largeur de dix mètres. Cette trouée est orientée au cap vrai 350°.

La longueur de la trouée ainsi que les traces laissées par l'avion indiquent que celui-ci est arrivé en virage à gauche avec une faible pente descendante sur le flanc de la montagne.

Trouée provoquée par l'avion dans la végétation

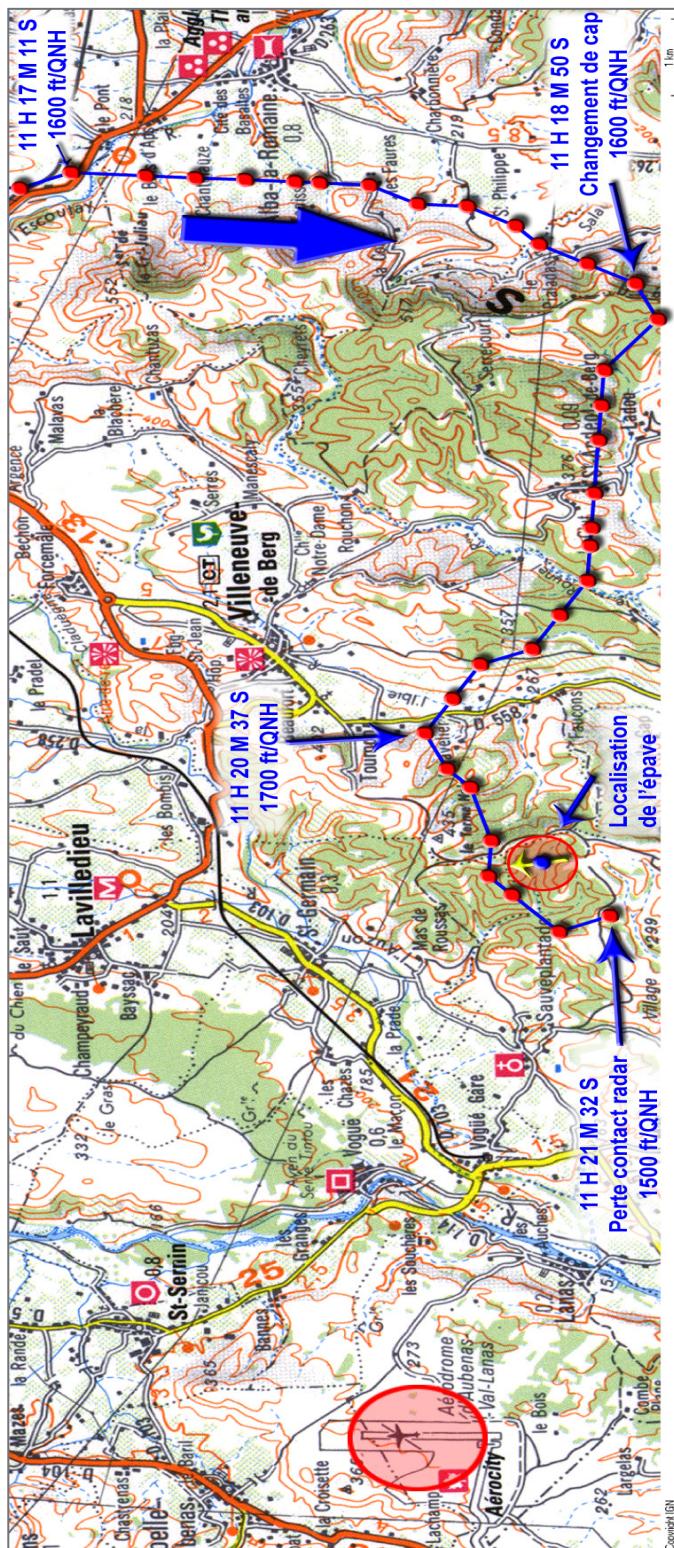
Reconstitution de la fin du parcours

Toujours en route vers le sud, il s'engage dans une vallée et longe un relief situé sur sa droite, dont le point culminant est à environ 1 700 pieds. A 11 h 18 min 50, il vire à droite de 90° et franchit le relief à une hauteur que l'on peut estimer voisine de 200 pieds. Il est alors en route directe vers l'aérodrome d'Aubenas situé à 9 NM.

Une série de légers virages à gauche et à droite est à nouveau observée jusqu'à la perte de contact radar à 11 h 21 min 32. Durant ces évolutions, la vitesse de l'avion a très peu varié, se situant entre 110 et 120 kt, vitesse de croisière du Robin 3000.
