ACCIDENT

5 février 2005 - avion immatriculé F-BPIF

Evénement :	collision avec une congère lors du décollage.
Cause identifiée :	choix d'une trajectoire de décollage inappropriée
Facteurs contributifs :	non-prise en compte d'une alerte occasionnée par un rebond lors du précédent décollage, exploitation de l'avion hors de ses limites de masse.

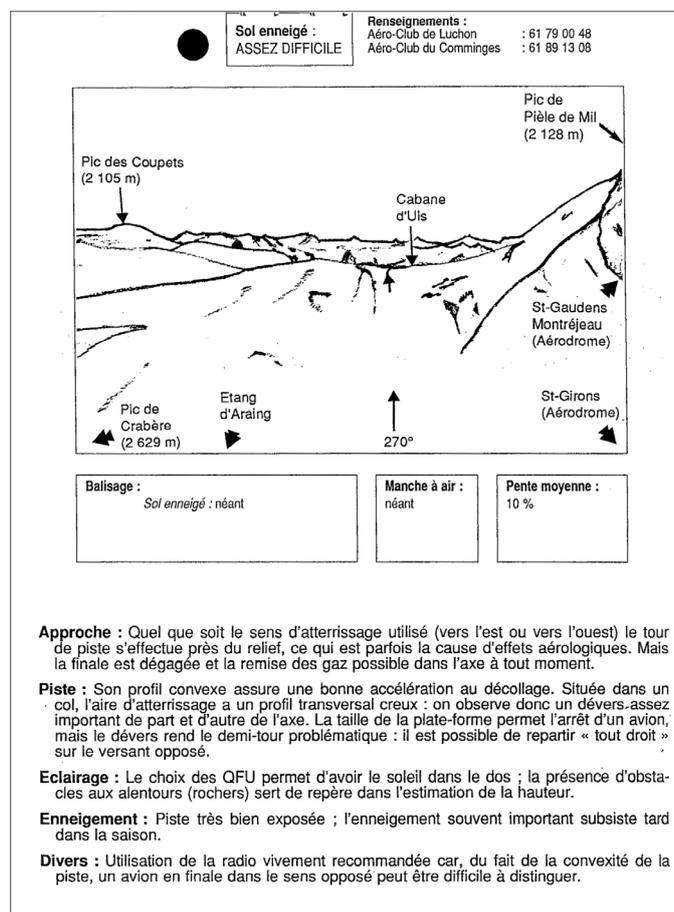
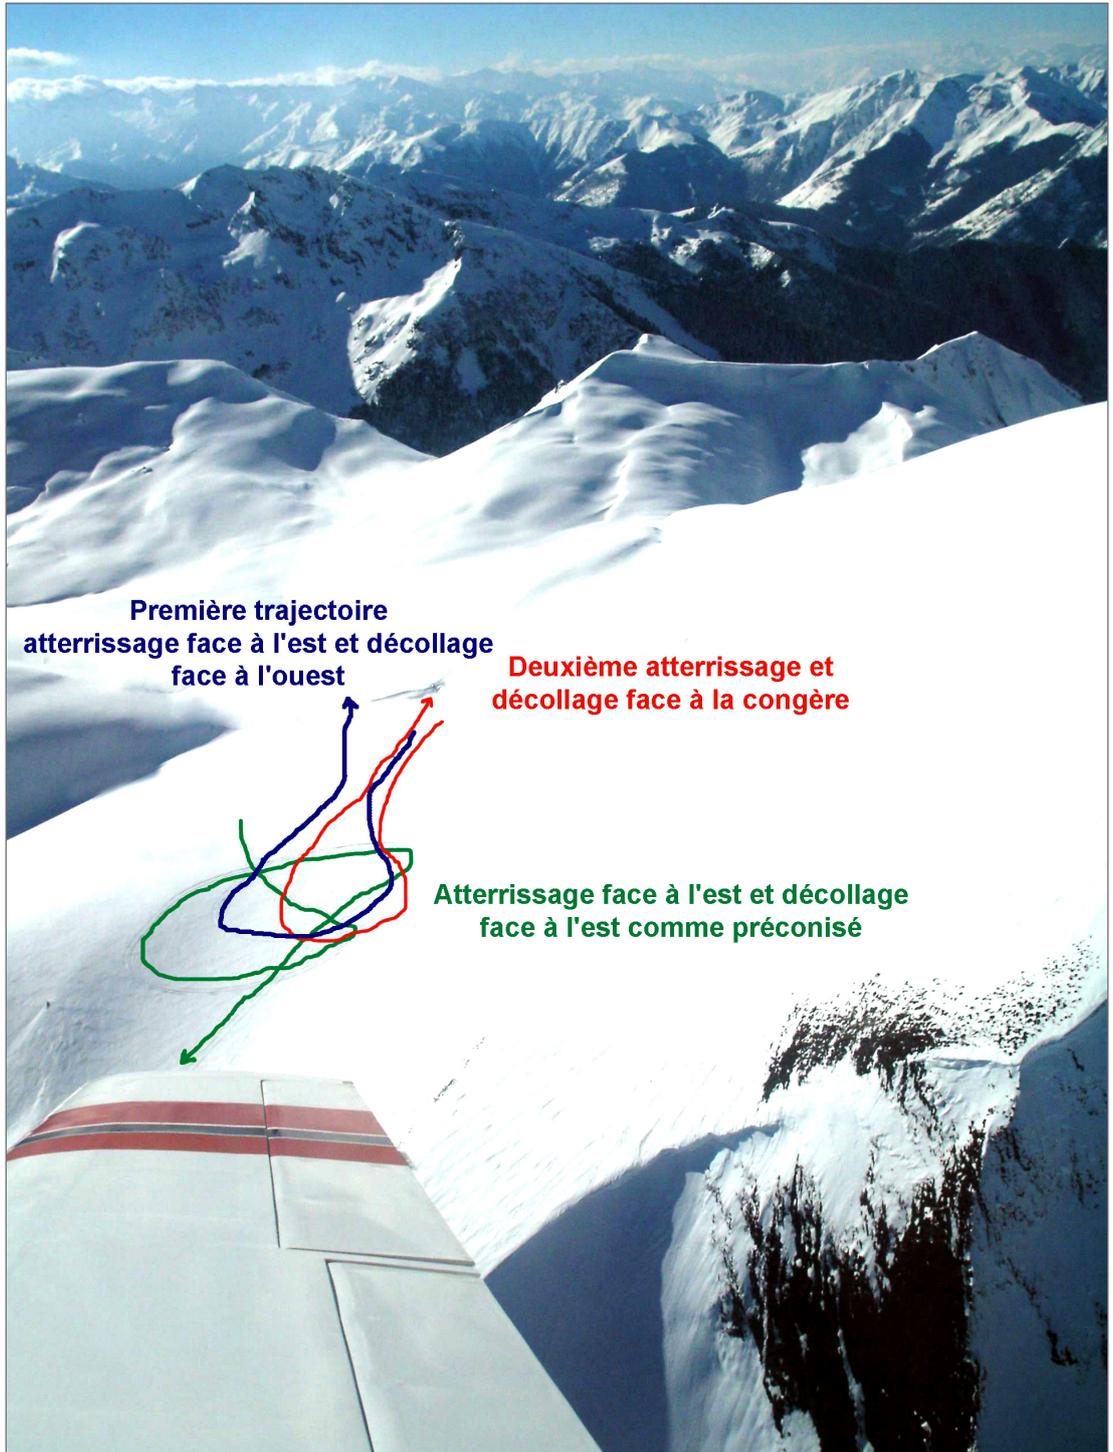
**Première trajectoire
atterrissage face à l'est et décollage
face à l'ouest**

**Deuxième atterrissage et
décollage face à la congère**

**Atterrissage face à l'est et décollage
face à l'est comme préconisé**
