ACCIDENT

26 février 2005 - avion immatriculé F-PLJC

Aéronef : avion Jodel D 113 (construction amateur).

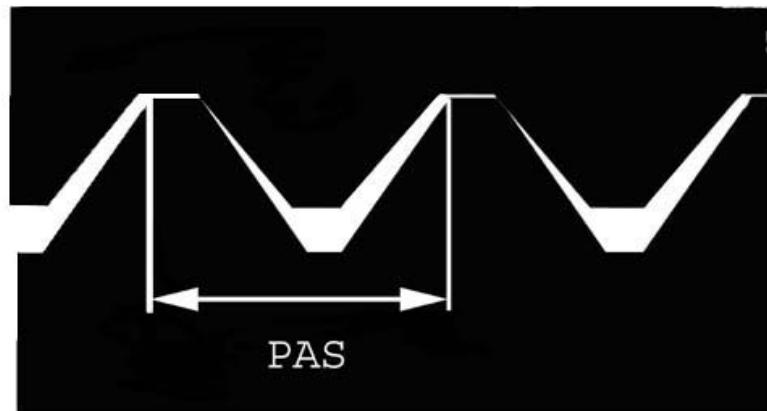
schéma du contact vis / écrou

Ces écrous sont de type « auto-freinés ». Le freinage est assuré par une bague non filetée en nylon.

L'examen des axes et des écrous montre que leurs diamètres et leurs pas de vis permettent le montage. Toutefois, le profil des filets des axes et des écrous sont différents, ce qui rend impossible le contact entre les flancs des filets de la vis et de l'écrou (voir schéma ci-après). Cet assemblage ne permet pas d'assurer l'efficacité du serrage. Des serrages successifs ont été appliqués lors d'opérations de maintenance. Ils ont conduit à la détérioration progressive du pas de vis en fin de course et de la bague de nylon. Sous l'effet des vibrations ou de contraintes les écrous ont tourné jusqu'à disparaître.

Les écrous auto-freinés sont conçus pour être serrés une seule fois.
