Rapport

Accident survenu le **26 mai 2005**
au **col Major sur le massif du Mont Blanc (74)**
au **DR 400-180**
immatriculé **F-GUPV**

Bureau d'Enquêtes et d'Analyses
pour la sécurité de l'aviation civile

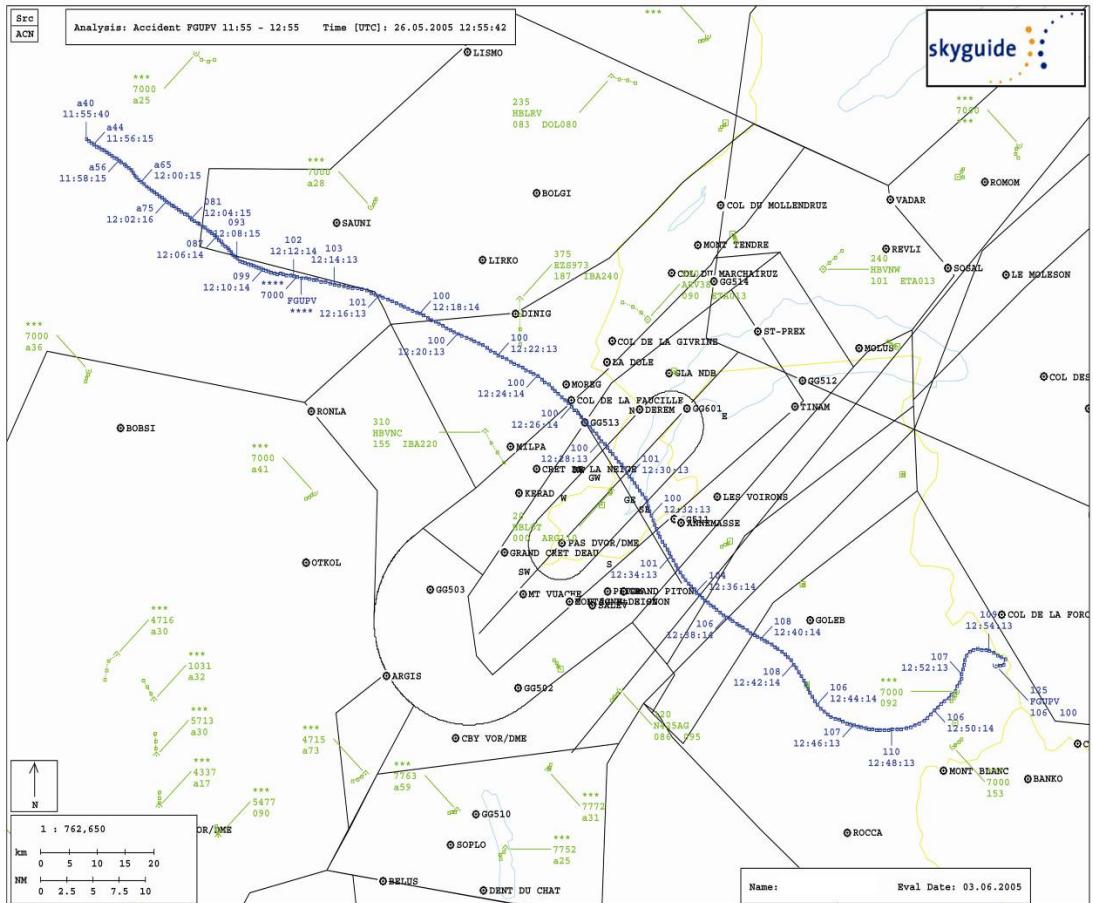
Figure 1 : trajectoire fournie par le radar de Genève

Le pilote a décollé de Chalon Champforgeuil et est monté jusqu'à 10 000 ft. Il a atteint cette altitude environ 20 minutes après son décollage. Le pilote a ensuite volé sensiblement en palier entre 10 000 et 11 000 ft pendant environ une heure.

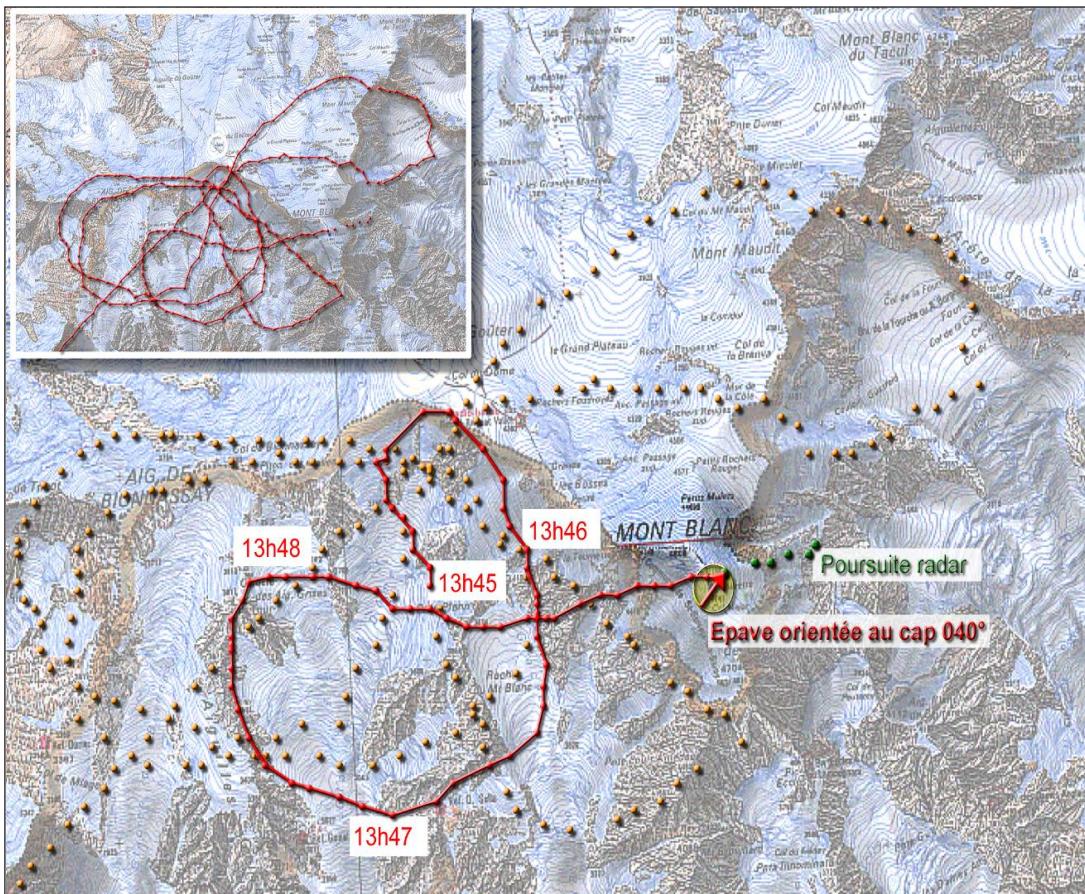
Figure 2 : trajectoire fournie par le radar de Genève relative à la fin du vol

Lors des dernières minutes du vol, le pilote s'est rapproché des parois de la montagne, et il a volé à une centaine de mètres sous la ligne de crête devant lui et sous un angle d'approche d'environ 45 degrés. L'hypoxie a probablement fatigué le pilote et a perturbé sa vision périphérique.

Quelques instants avant l'impact la trajectoire de l'avion était rectiligne et en palier. Le pilote volait face à la paroi. Il est très probable qu'il a eu des difficultés à évaluer la distance le séparant du relief à cause des effets de l'hypoxie et à la luminosité de la paroi enneigée. L'absence de contraste ne lui permettait pas d'avoir une bonne perception du relief.

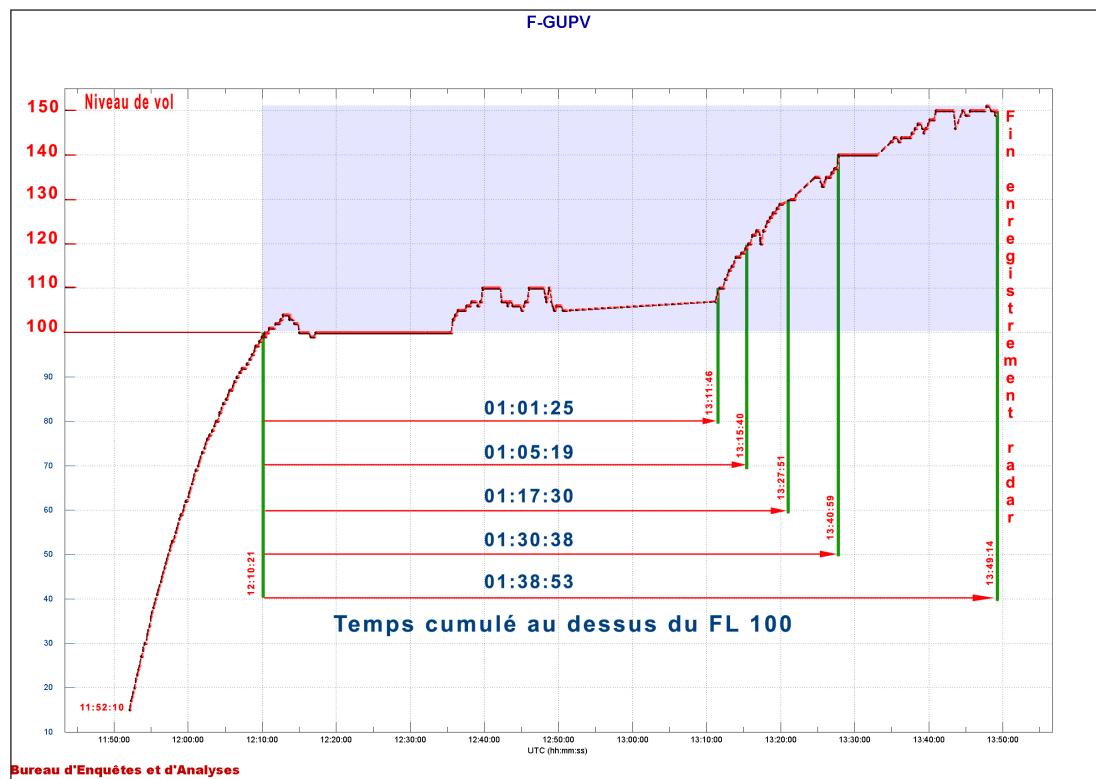
Le pilote a atteint l'altitude de 12 500 pieds à 13 h 18 puis il est resté au-dessus de cette altitude pendant 31 minutes. Il a volé à 14 500 pieds pendant les 11 dernières minutes de vol.

Un vol à ces altitudes nécessite l'emport et l'utilisation d'un système d'inhalation d'oxygène pour le pilote et pour les passagers. La réglementation l'impose. L'avion n'en était pas équipé. Compte tenu de la durée du vol et des propos incohérents rapportés par le témoin, il est très probable que le pilote a été victime d'un phénomène d'hypoxie.

La durée des paliers en fonction du niveau de vol est représentée ci-dessous :
