INCIDENT

11 octobre 2005 - avion immatriculé F-WMRG

Événement :	basculement en pylône lors du roulage.
Cause identifiée :	prises en compte insuffisantes des effets possibles du souffle des réacteurs.

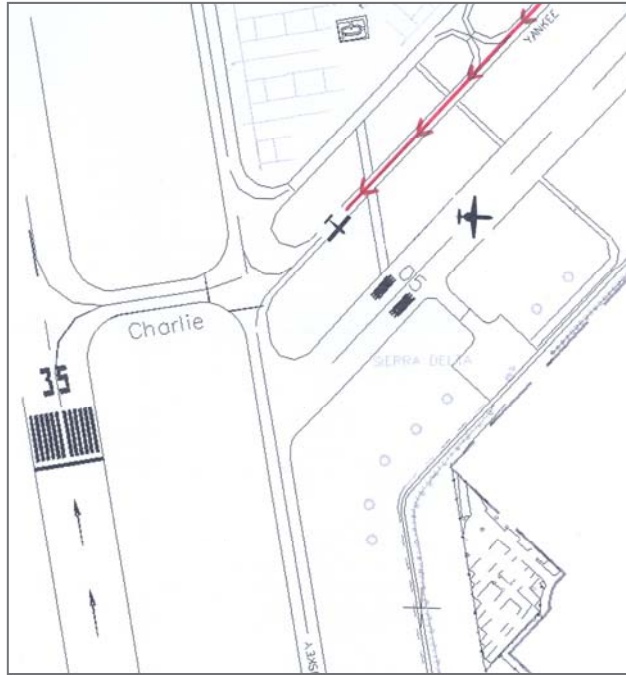
Alors qu'il roule sur la voie de circulation parallèle à la piste 23 (voir croquis ci-après), pour rejoindre la piste 17, le pilote passe derrière l'avion que le contrôleur lui a signalé. Il s'agit d'un Cessna Citation 525, orienté face au vent, au cap 100.

Le pilote perd le contrôle du Jodel exposé au souffle du réacteur. L'avion s'immobilise en pylône perpendiculairement à l'axe de la voie de circulation. Les pompiers, témoins de l'incident, avertissent le contrôleur qui demande au pilote du Cessna d'arrêter ses essais.

Les deux avions étaient distants de cinquante-huit mètres au moment de l'incident.

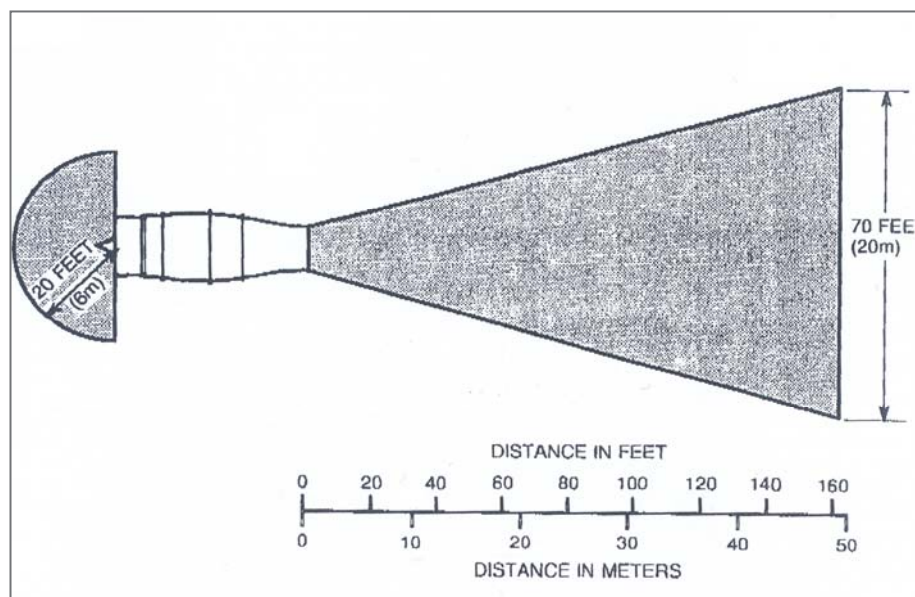
Le manuel d'entretien du Cessna comporte un schéma représentant la zone dangereuse associée à un réacteur de l'avion. Elle s'étend jusqu'à environ cinquante mètres à l'arrière du réacteur. Le manuel ne précise pas à quelle puissance de fonctionnement ce schéma correspond.
