ACCIDENT

23 juin 2006 - hélicoptère immatriculé F-GVHF

Evénement : rupture d'une pale du rotor anti-couple en vol, atterrissage d'urgence.

Aéronef : hélicoptère Eurocopter AS 355 N « Ecureuil 2 ».

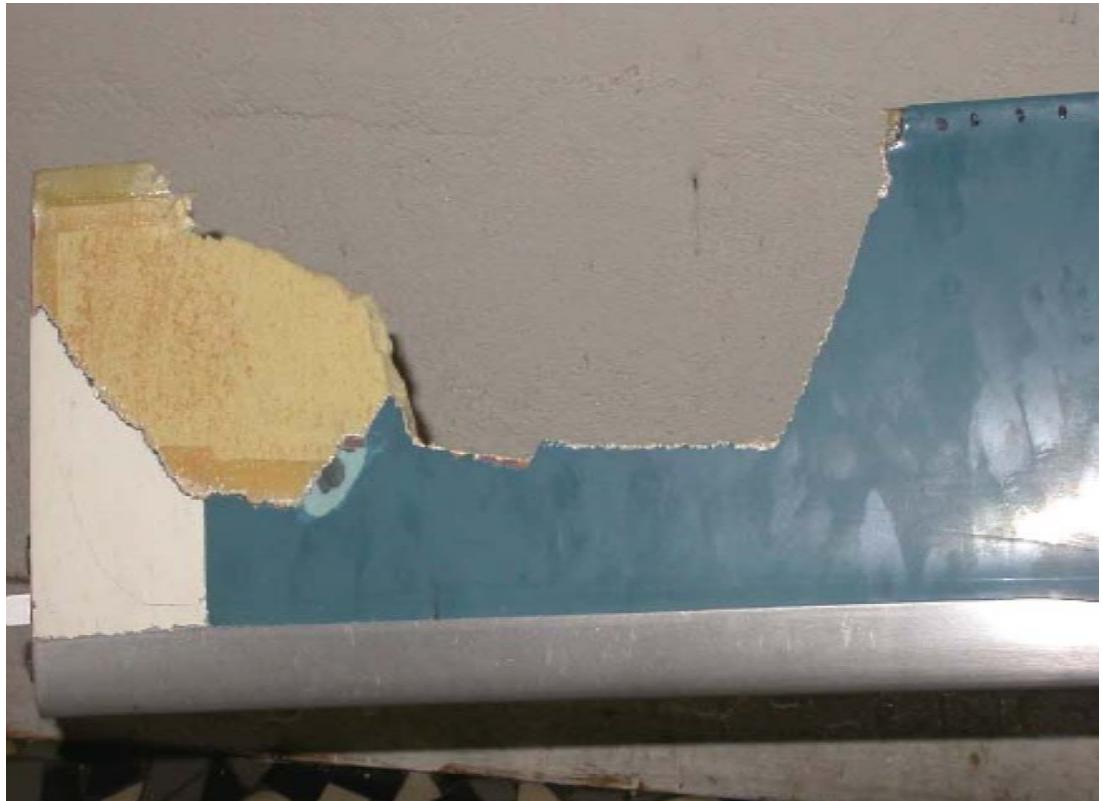
L'examen des pales du rotor anti-couple montre que l'une d'entre elles s'est rompue en fatigue. Il manque une partie d'environ quarante centimètres de longueur sur dix de largeur le long du bord de fuite (voir photographie ci-après). La rupture s'est initialisée à partir du trou de rivet du côté emplanture de la languette (tab). Le trou est ovalisé car constitué de deux trous sécants. Les tissus composites structuraux des deux faces du bord de fuite étaient fragilisés par ponçage lors de plusieurs réparations. La pale ainsi réparée ne pouvait contenir les efforts aérodynamiques normaux rencontrés en vol. Après sa rupture, les vibrations engendrées par le balourd ont conduit à l'arrachement d'une partie des fixations de la boîte de transmission arrière ainsi qu'à l'endommagement du plan vertical.

La crique était difficilement détectable par l'équipage ou le personnel de maintenance car située sur la face interne de la pale dans une zone où sont généralement présentes des criques de calfatages.

La pale avait fait l'objet de plusieurs réparations par le constructeur dont la dernière en 2003. La vitesse de propagation de la rupture a dû être rapide. Le décollement des tissus ne peut pas être observé visuellement.

Le constructeur a émis un bulletin d'alerte à l'attention des exploitants d'hélicoptères équipés d'un rotor anti-couple identique. Il leur demande de vérifier l'absence de crique dans la zone de liaison de la languette et de la pale. Aucune anomalie n'a été reportée.
