# Rapport

Accident survenu le **4 mai 2006**  
à **Saint Pierre Pierrefonds (La Réunion)**  
à l'**avion PA 23**  
immatriculé **F-OHSA**

Bureau d'Enquêtes et d'Analyses  
pour la sécurité de l'aviation civile

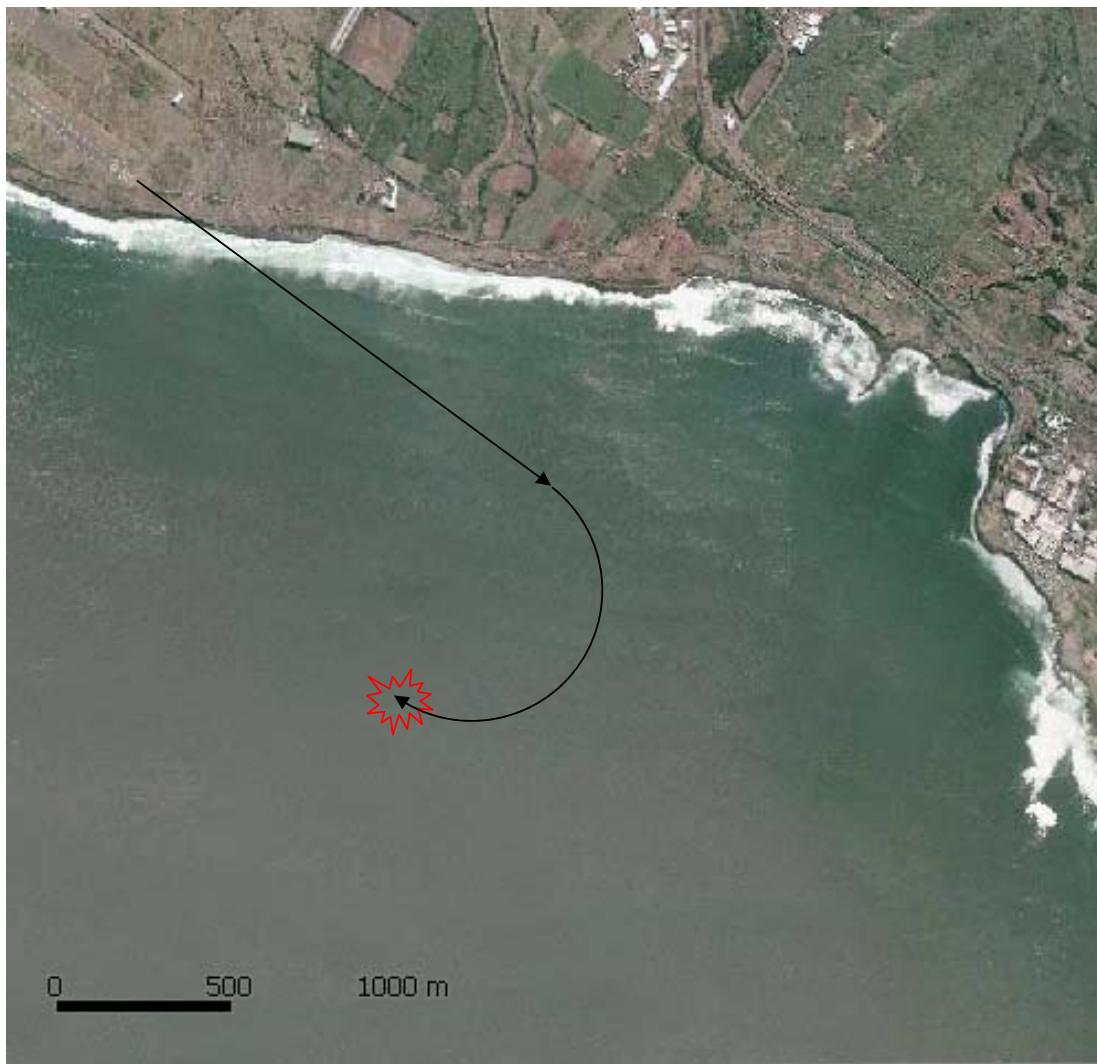
Trajectoire estimée du F-OHSA

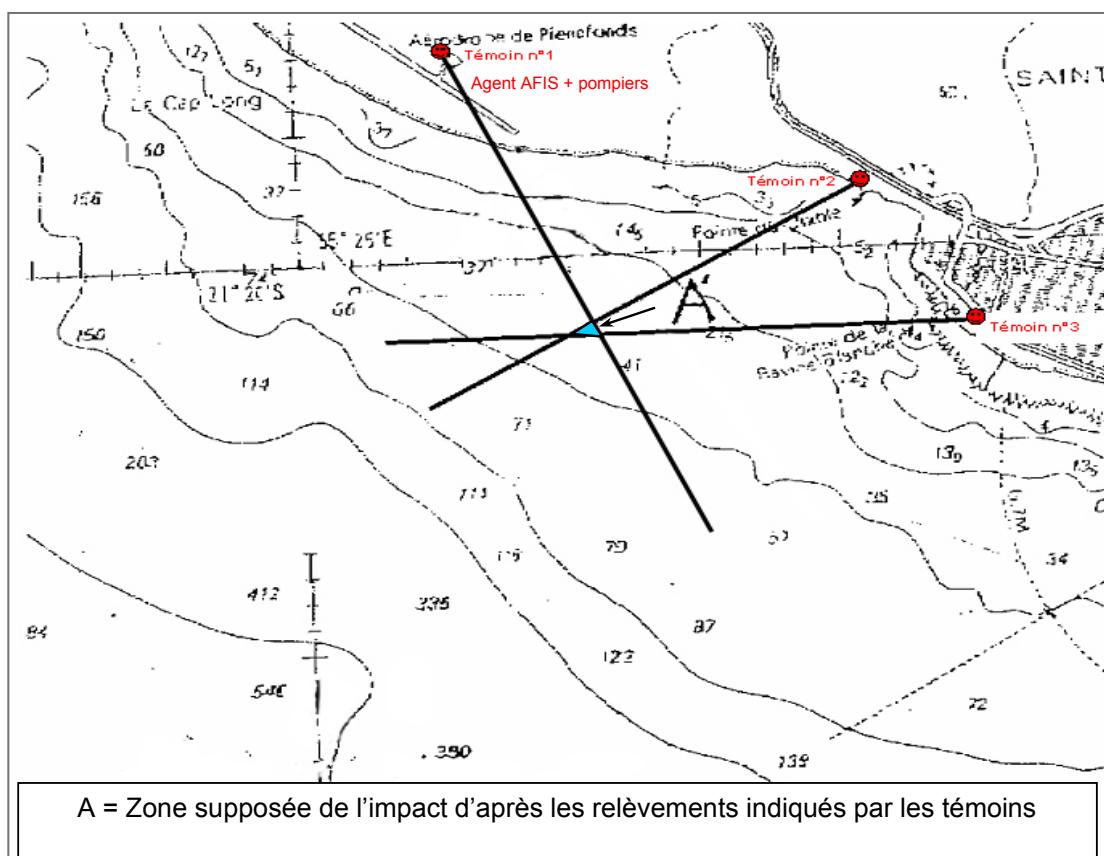
Deux témoins, situés à l'extérieur de l'aérodrome ont vu l'avion tomber et disparaître en mer. Leurs témoignages, associés à ceux de l'agent AFIS et des pompiers, ont permis de déterminer une zone probable d'impact par triangulation des relèvements indiqués. Chacun des témoins a pu en effet indiquer par rapport à des repères au sol, l'endroit où ils avaient vu l'avion tomber en mer.

L'un d'eux (témoin n° 2 sur le plan ci-après) a affirmé qu'il avait entendu un bruit de moteur jusqu'à l'impact. Les autres témoins n'ont pu apporter d'éléments sur ce point.

Les positions et indications des témoins ont été transposés sur la carte marine ci-après. Cette carte donne également des informations sur la profondeurs des fonds marins (valeurs en mètres).
