Rapport

Accident survenu le **15 janvier 2006**
à **Chasserades (48)**
à l'**avion Piper PA 28.181**
immatriculé **F-GETZ**
exploité par l'**aéroclub Vauclusien**

Bureau d'Enquêtes et d'Analyses
pour la sécurité de l'aviation civile

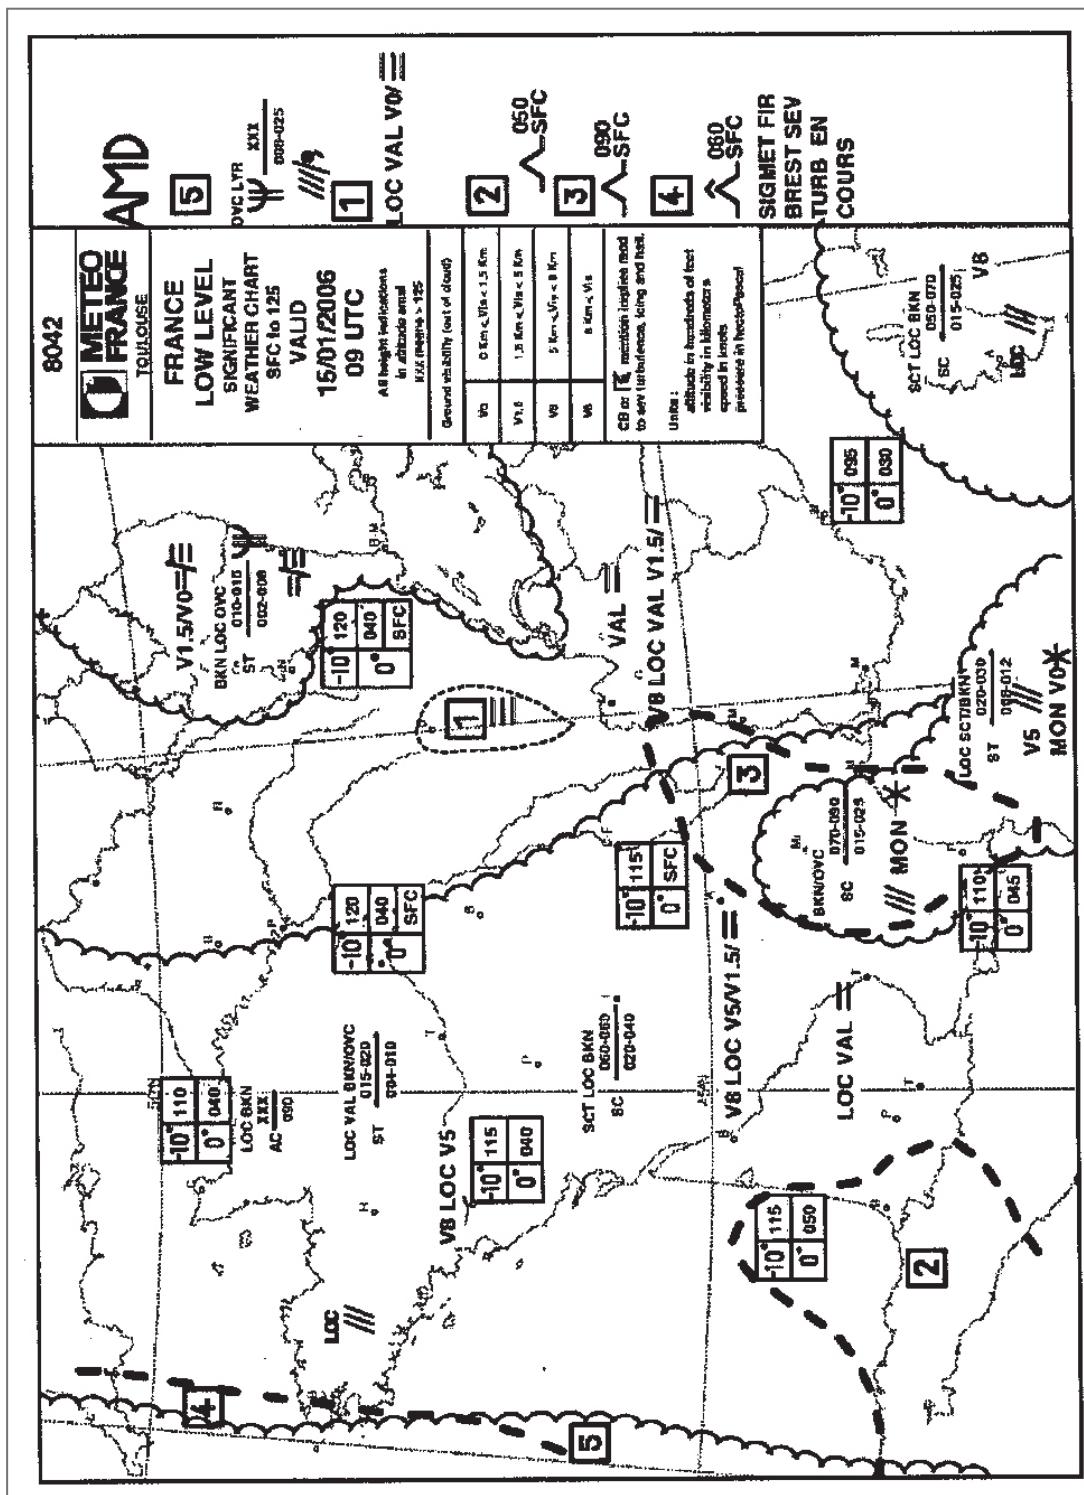
Carte TEMSI France valide le 15 janvier 2006 à 9 h 00

L'exploitation de la carte TEMSI, associée à une prise en compte du relief, pouvait suggérer la rencontre de conditions météorologiques défavorables sur le parcours. Bien que le pilote manifeste ses doutes au sujet des conditions météorologiques pour se rendre à destination, il prend la décision d'entreprendre le vol. Le beau temps régnant sur l'aérodrome de départ, ainsi que l'information téléphonique des « bonnes conditions » annoncées à destination, l'ont probablement conduit à minimiser l'éventualité de mauvais temps sur le trajet.

- l'analyse fournie par Météo France, qui indique une base des nuages comprise entre 4 300 et 5 000 ft ;
- la carte TEMSI de 9 h 00 qui prévoit une couche de nuages dont la base se situe entre 2 000 et 4 000 ft.

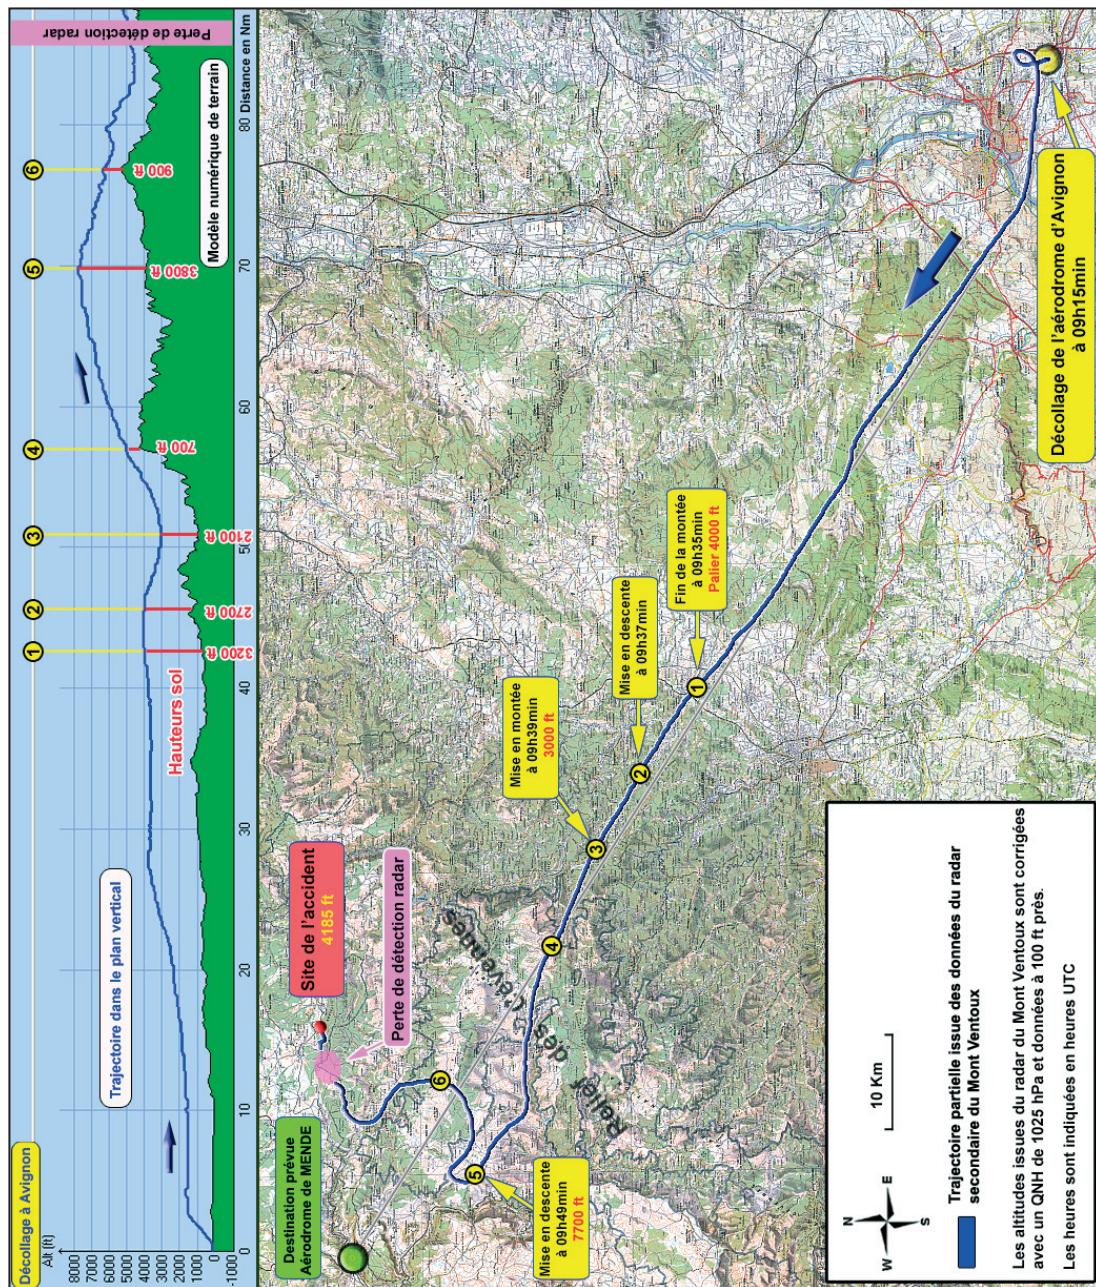
Trajectoire de la globalité du vol

La trajectoire de l'avion a pu être reconstituée grâce aux données issues du radar secondaire du Mont Ventoux. Des représentations de la globalité du vol et de la fin du vol figurent en annexe.

Les informations radar indiquent que le pilote, après un vol en palier stabilisé à une altitude de 4 000 ft, descend à 3 000 ft. Etant donné qu'il se rapproche d'un secteur montagneux et qu'aucune restriction de l'espace aérien ne l'empêche de monter, ce sont probablement des considérations d'évitement des nuages qui amènent le pilote à faire ce choix. Cette hypothèse est cohérente avec :

Attendu à destination, le pilote poursuit son vol rectiligne près de la ligne droite reliant Avignon à Mende. S'approchant du relief, il quitte 3 000 ft en montée. Puis en s'écartant de la trajectoire prévue, il continue vers 7 700 ft. Cette altitude est largement supérieure à celle qui est requise pour franchir les sommets. Le pilote perd probablement la vue du sol et il monte pour trouver des conditions météorologiques plus favorables au-dessus de la couche nuageuse, dont le sommet se situe entre 6 000 et 9 000 ft. A ce point du voyage, le demi-tour est encore possible.

Sans avoir stabilisé une altitude constante, le pilote effectue un demi-tour par la droite avec un taux de descente important. Cette manœuvre, qui ne s'apparente pas à une perte de contrôle est probablement entreprise pour profiter d'une trouée et passer en dessous de la couche nuageuse. En effet, le pilote évolue maintenant avec une marge de hauteur plus faible par rapport au relief.

Immédiatement après, il réalise un second demi-tour par la gauche, plus large que le premier. Cette seconde manœuvre oriente à nouveau la trajectoire vers Mende. Le retour vers l'aérodrome de départ est maintenant fortement compromis, voire impossible.

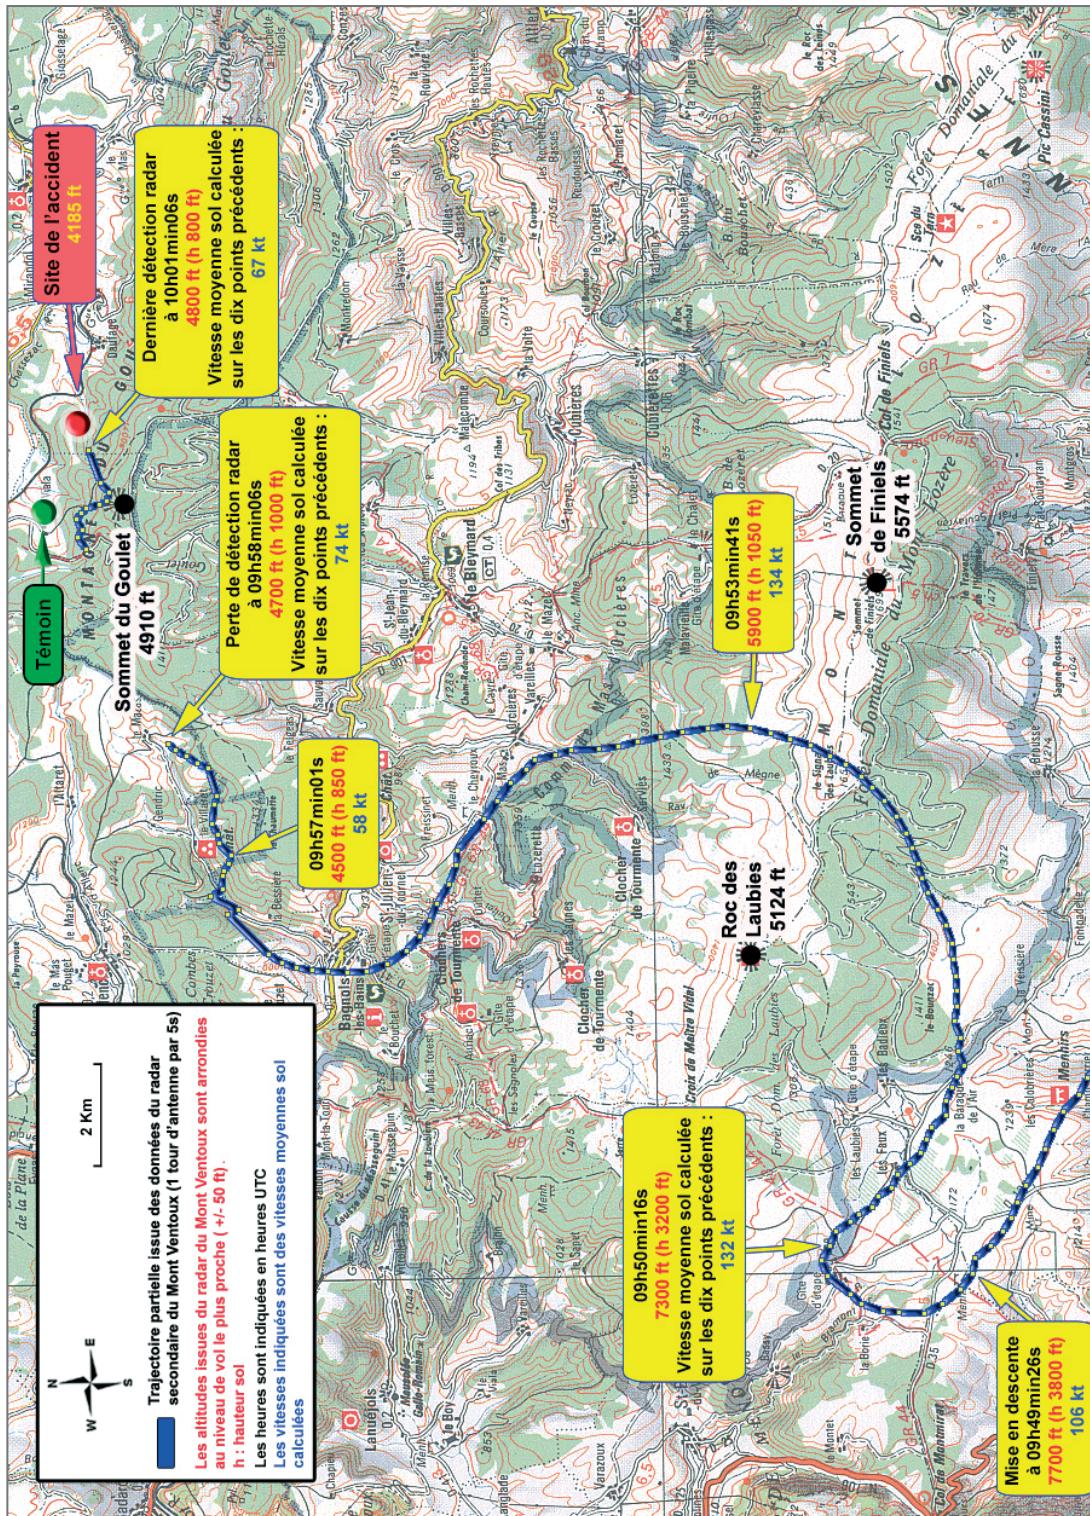
Trajectoire de la fin de vol

Alors que le pilote n'est plus qu'à huit nautiques de sa destination, il s'éloigne de la direction de Mende et chemine à basse hauteur en suivant le relief. Cette manœuvre indique que le pilote s'est probablement retrouvé enfermé entre le relief et les nuages. A ce moment là, des précipitations de neige et de grésil sont observées à Mende et près du site de l'accident. Elles ont pu provoquer un givrage de la cellule et de l'hélice de l'avion. Cela peut expliquer la diminution importante de vitesse mesurée sur la trajectoire radar, dans les cinq minutes qui ont précédé l'accident.

Le pilote se retrouve près du sol avec une vitesse faible, piégé par l'environnement, sous le vent du relief et avec un avion aux qualités de vol probablement dégradées par du givrage. Dans ce contexte, la perte de contrôle survient sans qu'une récupération soit possible. Une perte de référence visuelle dans ces conditions de visibilité faible a pu contribuer à cette perte de contrôle.
