Rapport

Accident survenu le **7 novembre 2007**
sur la commune de **Metzeral (68)**
à l'avion **Piper PA 32 R-301T Saratoga SP**
immatriculé **F-HCDV**

Bureau d'Enquêtes et d'Analyses
pour la sécurité de l'aviation civile

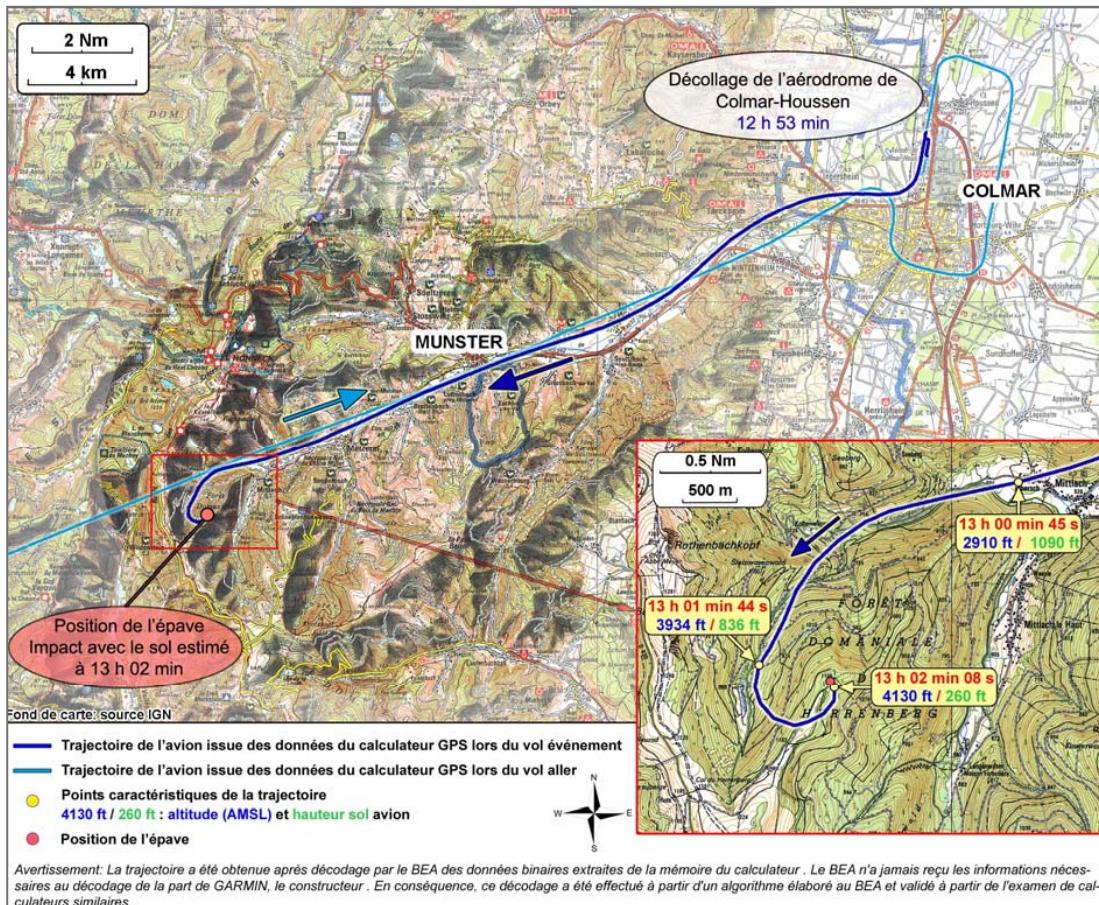
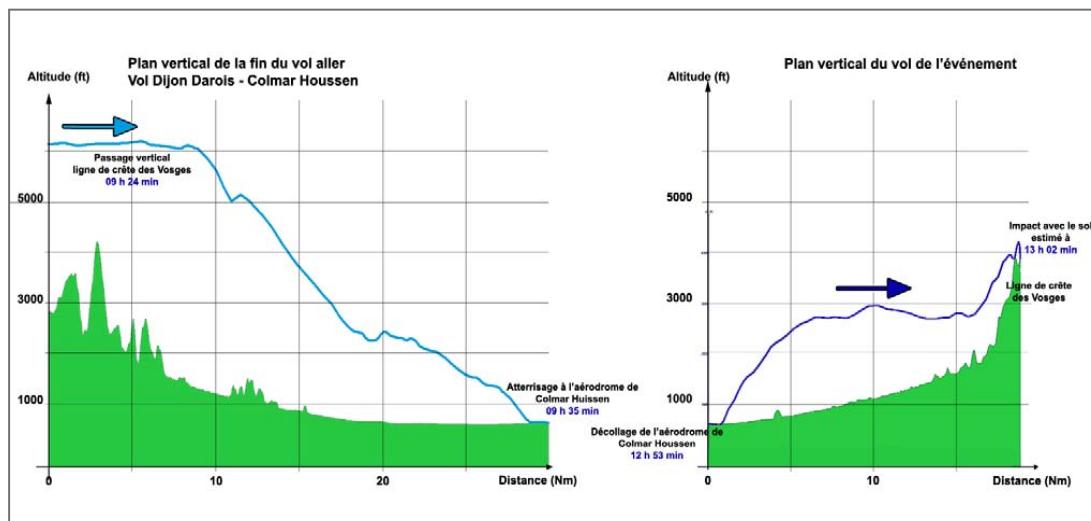
Les informations de position récupérées ont permis de réaliser les trajectographies suivantes. Ces informations corroborent celles issues des données radar et des témoignages.

La trajectoire indique qu'à l'approche de la ligne de crête principale des Vosges, l'avion a commencé à monter avec un taux variant entre 450 et 1 550 ft/min. Il a ensuite viré vers la gauche toujours en montée. Après le survol de la ligne de crête intermédiaire à très basse hauteur, le virage s'est resserré et la montée s'est brusquement accentuée (taux moyen de + 2 500 ft/min pendant sept secondes) Peu avant l'impact avec le sol, la perte d'altitude constatée est de 95 ft sur trois secondes (taux estimé de - 1 900 ft/min).

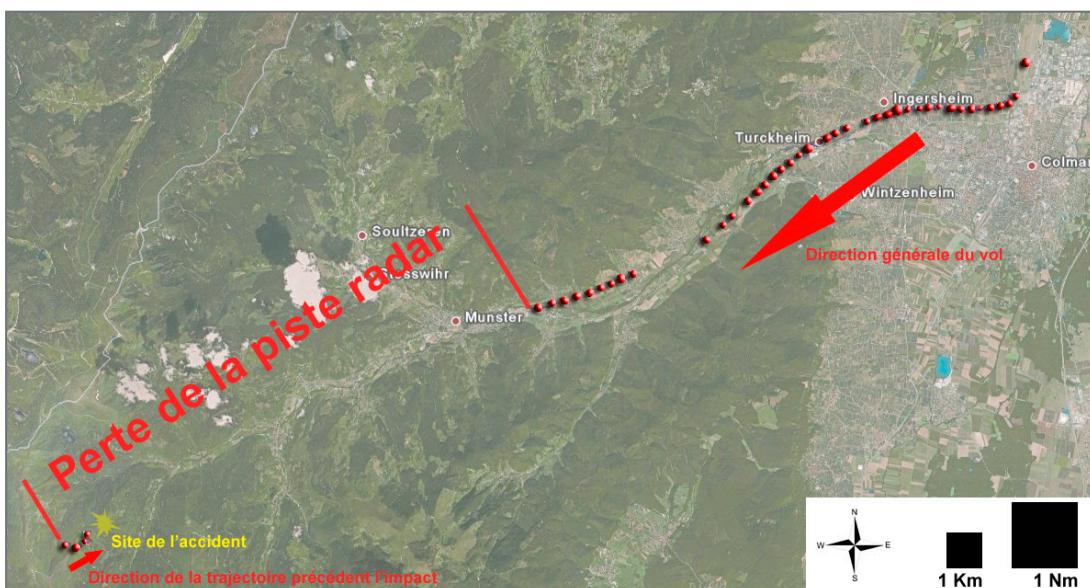
Trajectographie radar superposée à une image radar Google Earth

Les quatre derniers points enregistrés montrent que juste avant d'arriver face à la ligne de crête principale des Vosges, l'avion a exécuté un virage à gauche et a survolé une ligne de crête intermédiaire. Poursuivant le virage, il est ensuite revenu heurter cette ligne de crête.

Les organismes de secours ont examiné la trajectoire radar enregistrée mais ont interrompu la lecture au moment de la perte de détection. Ils n'ont pas identifié les derniers points de détection du radar et n'ont pas pu utiliser l'information de l'enregistrement radar pour localiser le site de l'accident.
