Rapport

Accident survenu le **17 décembre 2007**
à **Chevroux (01)**
à l'**avion Reims Aviation F172 M**
immatriculé **F-BVIF**

BEA

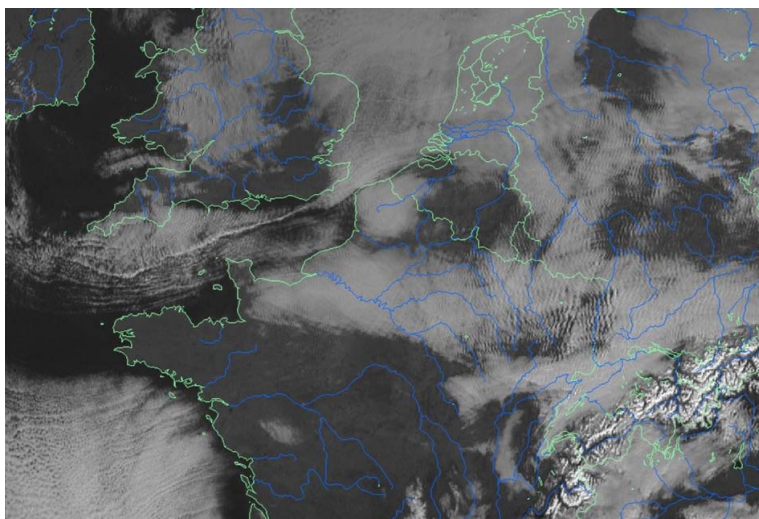
Image satellite visible du 17 décembre 2007 à 10 h 45

En dessous de 1 000 m, la masse d'air est très humide. Le temps est assez nuageux sur le nord-est de la France qui est recouvert de stratocumulus. Des stratus bas donnant des brouillards givrants se situent sur la plaine de la Saône où les températures sous abris oscillent entre - 5 et - 7 °C. Cette mince bande de brouillard évolue peu entre 9 h 00 et 11 h 00.

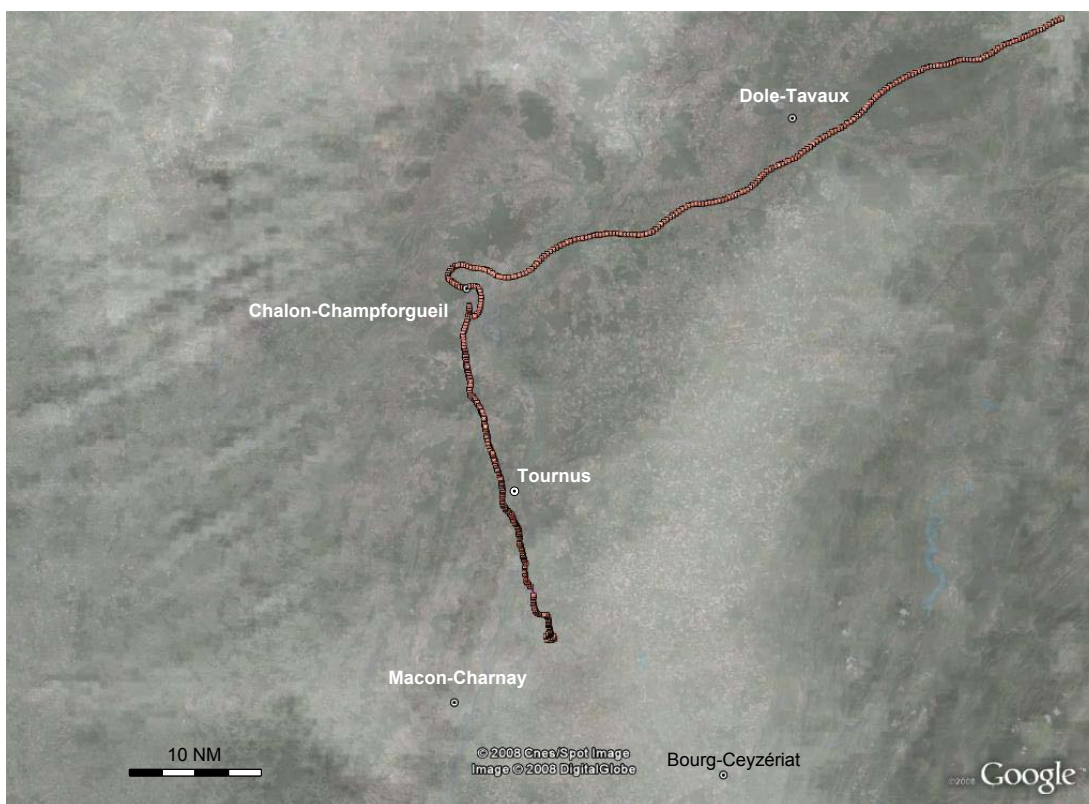
Image satellite visible du 17 décembre 2007 à 10 h 55

Les données radar font apparaître une perte de contact radar pendant une vingtaine de secondes, à proximité de la ville de Pont-de-Vaux.
