Rapport

Incident survenu le **21 novembre 2007**
Secteur sud de la France, croisière (FL) 410
à l'Airbus 330-202
immatriculé F-WWKK
exploité par Airbus, livraison à Air Mauritius

Bureau d'Enquêtes et d'Analyses
pour la sécurité de l'aviation civile

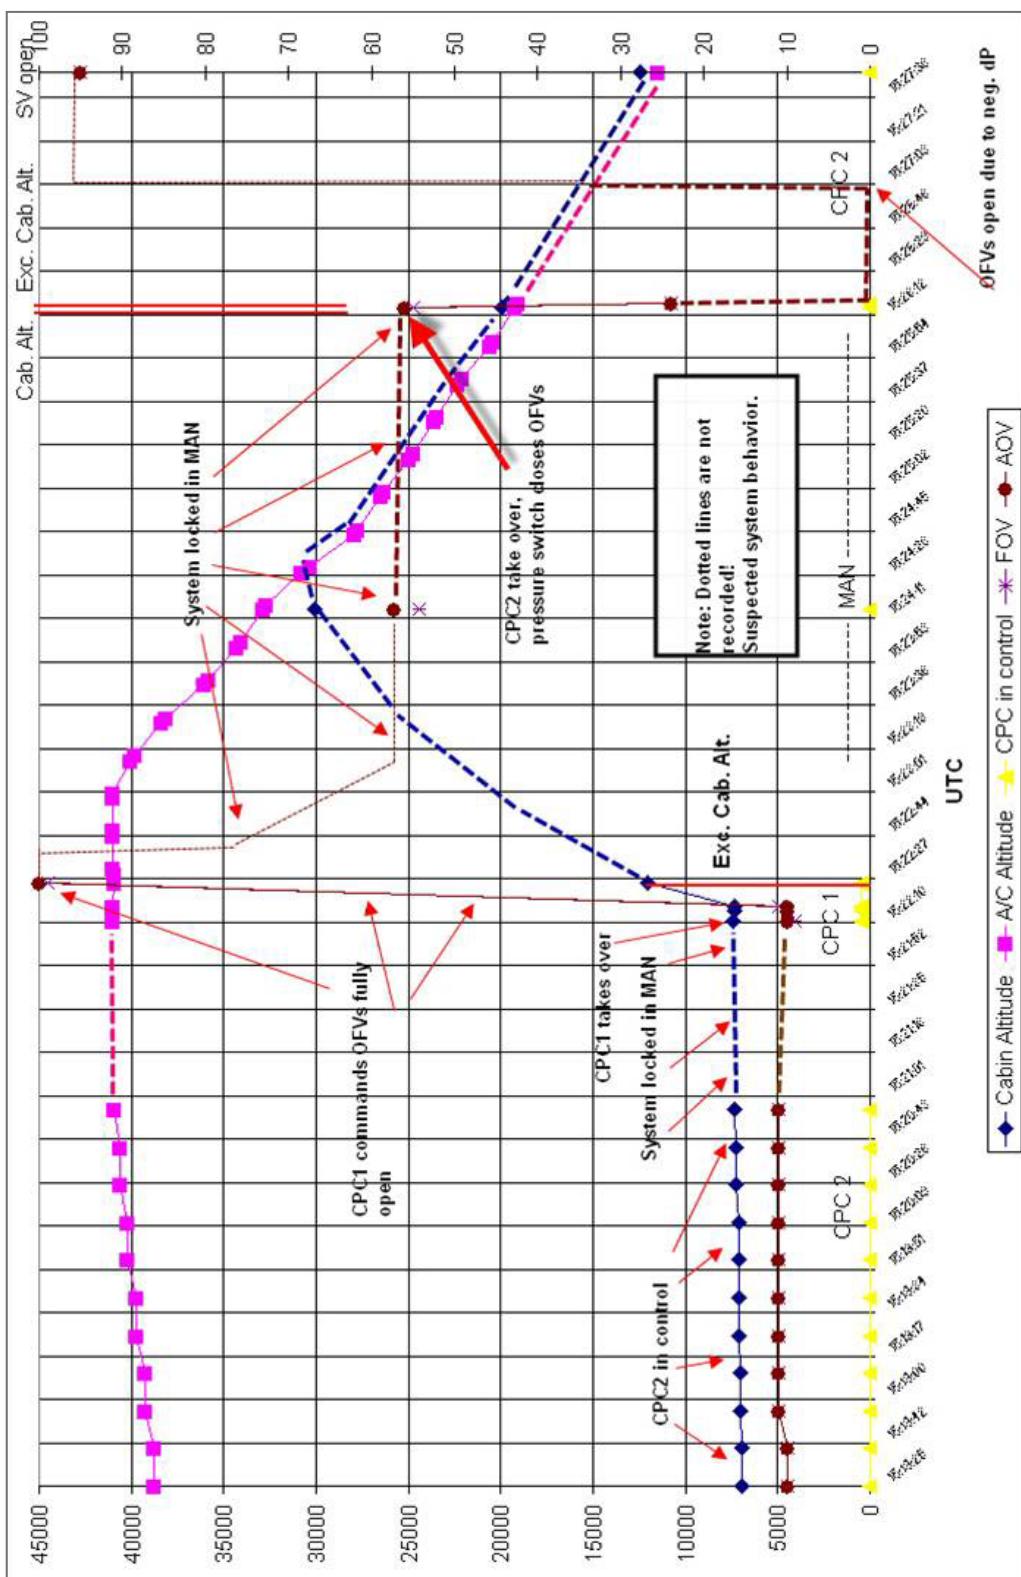
- chacune des OFV était normalement ouverte à environ 10 degrés pendant la croisière et contrôlée par le CPC2 depuis le décollage ; le contrôle de pressurisation a été transféré au circuit manuel pendant environ 70 secondes avant d'être sélectionné en automatique, sur CPC1 ;
- après 7 secondes de fonctionnement normal, le CPC1 a commandé l'ouverture des 2 OFV vers la position plein ouvert à la vitesse de 11 degrés par seconde, correspondant à la vitesse maximale ;
- après 20 secondes, le sélecteur a été positionné en manuel. La fermeture des OFV a débuté et s'est interrompue vers une position enregistrée d'environ 60 degrés ;
- après 2 minutes, le CPC2 a été actionné et a régulé de nouveau normalement les OFV.

Un léger décalage angulaire anormal a été observé sur la position des OFV peu avant leur ouverture rapide. Les paramètres enregistrés sur le CPC n'ont permis de détecter aucune anomalie. Seule une corruption de sa mémoire permettrait d'expliquer un tel dysfonctionnement. Une simulation sur banc d'essai a permis de reproduire le décalage angulaire ainsi que la commande d'ouverture à vitesse maximale des OFV à partir d'une corruption forcée de mémoire.

Bien que les objectifs statistiques de certification soient satisfaits, la corruption de mémoire suspectée d'un CPC a conduit à un comportement faillible du système de pressurisation sans qu'aucune panne ne soit détectée. Après l'incident, une modification du code des CPC a été entreprise et fait l'objet d'un nouveau standard qui sera effectif en 2011 (CPC PN 20793-42BD) pour l'ensemble de la flotte concernée. Cette modification l'a notamment rendu robuste aux corruptions de mémoire suspectées dans l'évènement et a fourni des fonctions de surveillance améliorées.
