## Perte de contrôle en montée initiale, atterrissage avec parachute de secours

<b>Aéronef</b>	ULM DYN'AERO MCR 01 identifié 34-ABY
<b>Date et heure</b>	Mardi 26 septembre 2008 à 10 h 00 <sup>(1)</sup>
<b>Exploitant</b>	Privé
<b>Lieu</b>	Candillargues (34)
<b>Conséquences et dommages</b>	Pilote et passager blessés Avion fortement endommagé

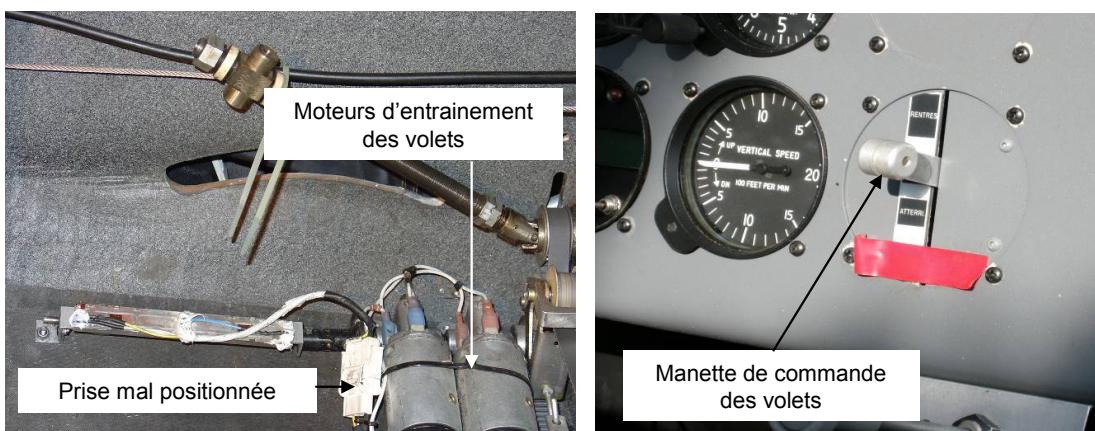
Son examen a mis en évidence la présence d'un faux contact électrique causé par la connexion défective d'une broche (voir photo 1 ci-après). Cette anomalie peut priver le calculateur d'une information et le conduire à commander inopinément l'extension complète des volets.

Le pilote a précisé qu'il avait posé de la documentation aéronautique à sa gauche, entre son siège et la paroi de la cellule et à proximité du câblage du calculateur. En se déplaçant lors du roulage, cette documentation a pu venir en contact du câblage.

*« Dans l'attente du résultat des investigations complémentaires effectuées en coordination avec le constructeur, la DGAC recommande aux propriétaires des aéronefs DYN'AERO MCR de ne plus utiliser la position pleins volets (45°) ». Le pilote du 34-ABY connaissait cette recommandation et avait collé une bande rouge sur la position « atterrissage » de la manette des volets pour s'en souvenir en vol (voir photo 2 ci-dessus).*

L'enquête a montré qu'un faux-contact électrique sur une broche a provoqué l'extension des volets en position « atterrissage », probablement lors du roulement au décollage.

Le poids de la documentation du pilote sur un câblage électrique a peut-être créé une traction sur une broche de connexion et provoqué le faux-contact.
