Rapport

Accident survenu le **25 juillet 2008**
à **Névache (05)**
au **motoplaneur Scheibe SF 25C**
immatriculé **D-KIOK**

Bureau d'Enquêtes et d'Analyses
pour la sécurité de l'aviation civile

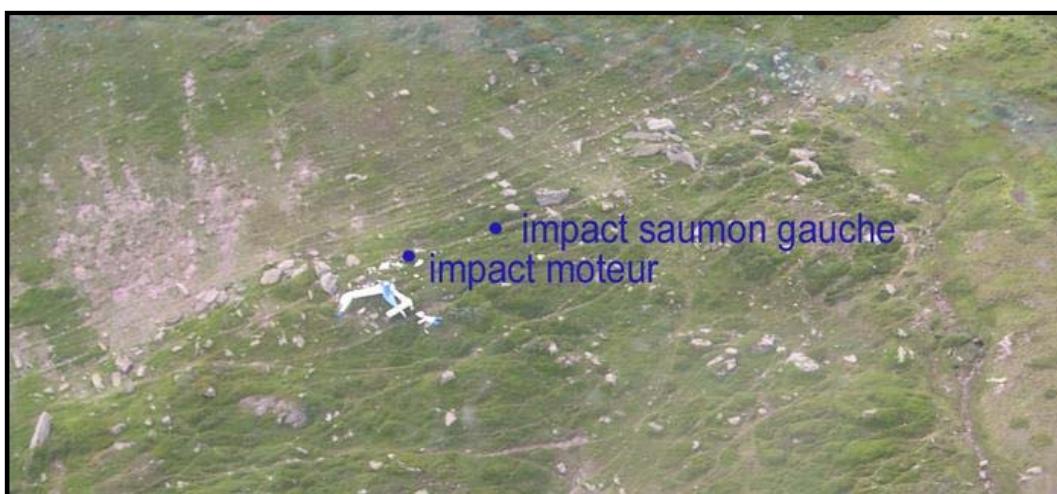
Le site de l'accident se situe sur le versant ouest de la vallée de la Clarée sur une pente de l'ordre de 30 à 40° à 2 280 mètres d'altitude.

L'examen du site montre un premier impact du saumon de l'aile gauche puis, à quelques mètres, l'impact du nez du motoplaneur. L'épave s'est immobilisée sur le dos à une dizaine de mètres de l'impact initial. Les traces d'impact, les débris d'aile et l'épave sont alignés selon un axe nord-sud correspondant à la route du motoplaneur en fin de demi-tour.

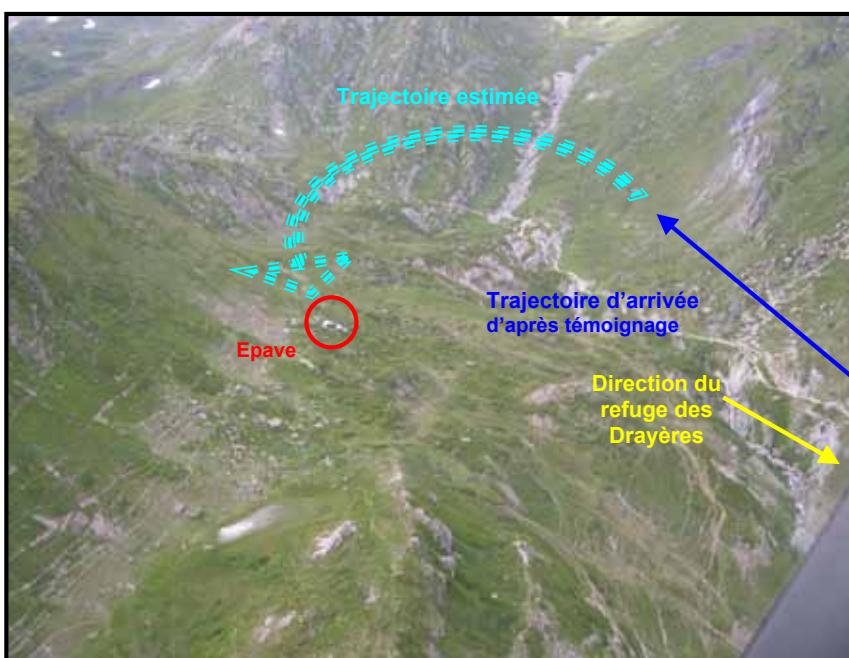
Un randonneur témoin de l'accident explique qu'il était à proximité du refuge des Drayères lorsqu'il a vu l'appareil à faible hauteur, en provenance du sud, moteur tournant, remonter la vallée de la Clarée côté est, passer le refuge et virer par la gauche. Il a perdu le motoplaneur de vue, a entendu une augmentation du régime du moteur, puis le bruit de l'accident. Il a alerté les secours.

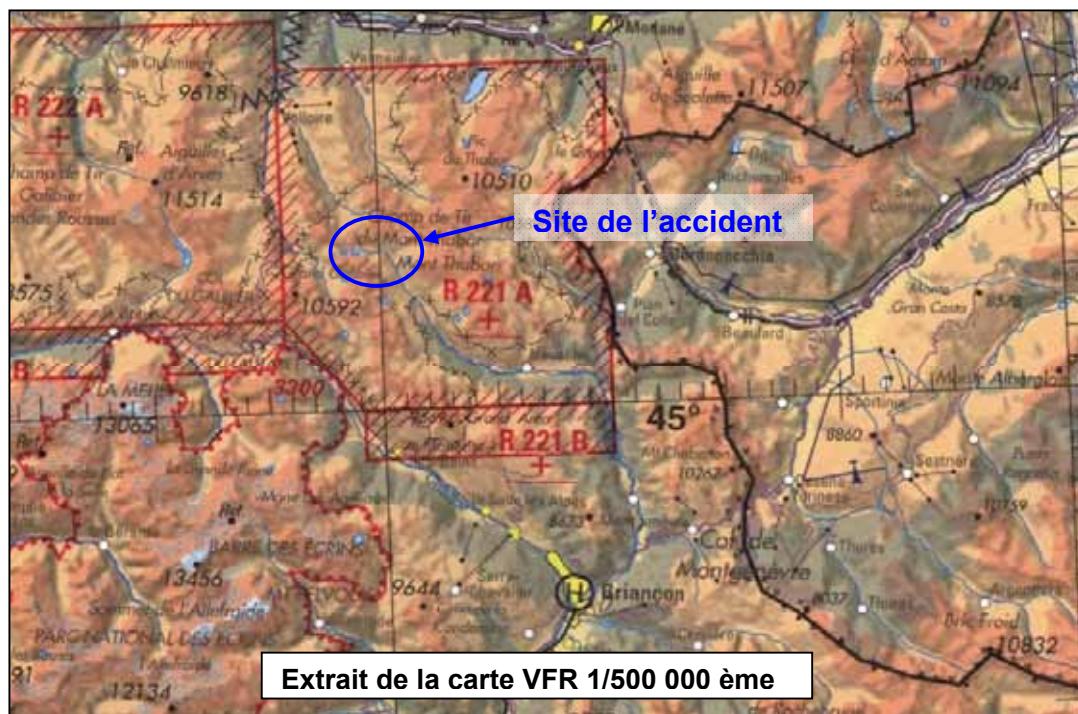
La carte VFR montre qu'à partir de Briançon, pour continuer vers le Nord, le pilote avait le choix entre deux vallées :

- à droite, la vallée de la Clarée orientée au Nord-Est, puis au Nord et ensuite au Nord-Ouest qui se termine en cul de sac ;
- à gauche, la vallée de la Guisane orientée au Nord-Ouest suivant la route nationale N91.
