Puissance insuffisante au décollage, collision avec le sol⁽¹⁾Heure locale.

| Aéronef | Hélicoptère Agusta A 109 E immatriculé F-GXDF |
| Date et heure | Jeudi 18 décembre 2008 à 8 h 37 ⁽¹⁾ |
| Lieu | Héliport de Monaco (Principauté de Monaco) |

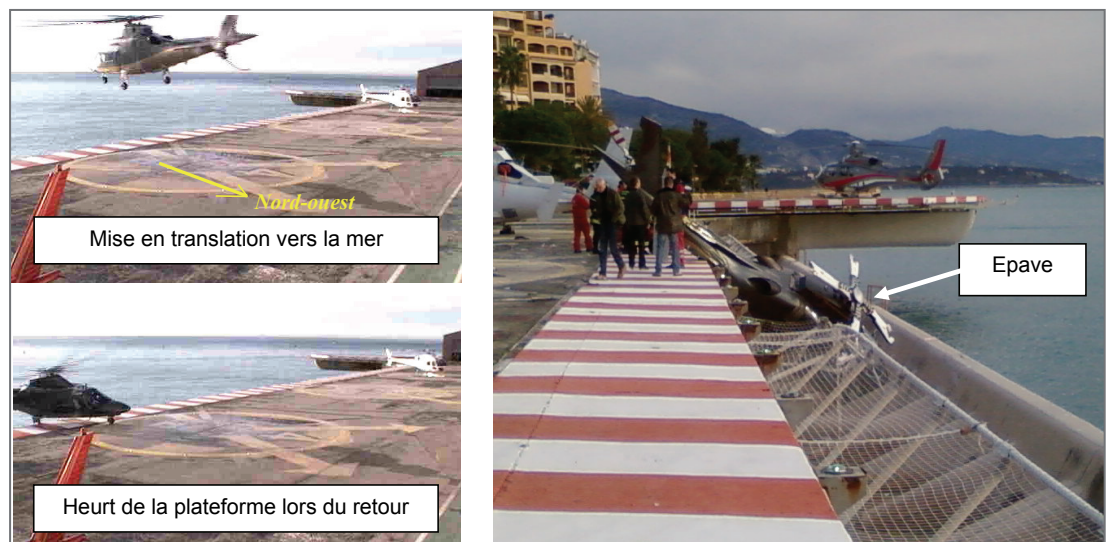
Il décolle en vol stationnaire face au nord-ouest, fait demi-tour et débute une translation en direction de la mer. Peu de temps après avoir franchi le bord de la plateforme, l'hélicoptère fait une rotation à droite et revient vers l'héliport en perdant de la hauteur. Le train d'atterrissage droit heurte le rebord de la plateforme. Le pilote perd le contrôle de l'hélicoptère qui finit sa course sur un caisson brise-lames situé en contrebas de la plateforme.

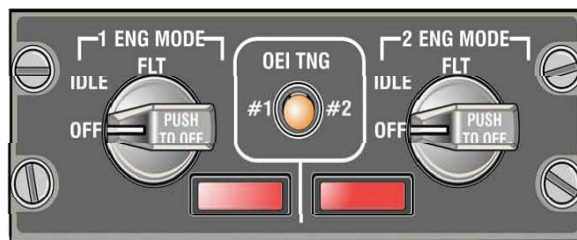
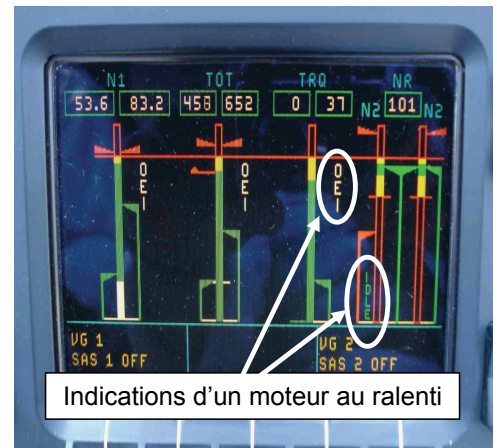
L'Agusta 109 est équipé de deux moteurs, chacun disposant d'une manette de puissance et d'un sélecteur de commande. Ce dernier comporte trois positions : OFF, IDLE (ralenti) et FLIGHT (vol).

Lors de la mise en route des moteurs, le pilote positionne le sélecteur sur IDLE ; en fin de séquence de démarrage il doit le positionner sur FLIGHT pour disposer de la puissance nécessaire au décollage. A défaut, le moteur reste au ralenti et une double information apparaît sur un écran du tableau de bord : IDLE et OEI (One Engine Inoperative).

Le manuel de vol prévoit de vérifier la position du sélecteur avant la mise en stationnaire. Il prévoit la vérification des instruments après la mise en stationnaire. Néanmoins, plusieurs cas de décollage se sont produits sur A 109 alors que l'un des sélecteurs était resté par inadvertance sur IDLE. Ils ont conduit le constructeur à concevoir une alarme sonore et visuelle indiquant l'anomalie au pilote. Le F-GXDF n'en était pas équipé.

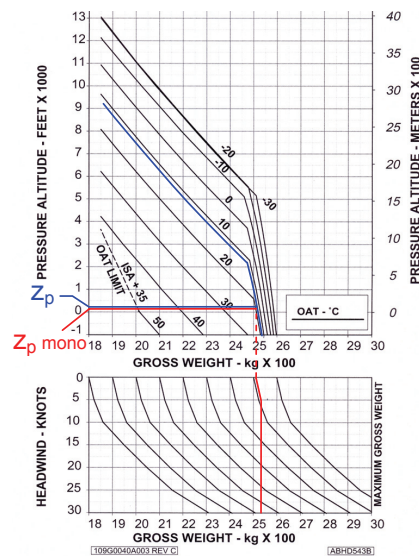
Figure 9-2. Hovering ceiling - OGE - OEI - 2.5 minute power.

Le manuel de vol indique que, dans les conditions du jour⁽²⁾, la puissance disponible en configuration bimoteur permettait le vol en stationnaire hors effet de sol mais était juste suffisante en configuration monomoteur (voir courbe ci-après, OGE - OEI : Out of Ground Effect).

Zp : 200 ft, masse
estimée : 2 530 kg,
température : 12 °C,
vent effectif : 5 kt
