Rapport

Accident survenu le **16 décembre 2008**
sur l'**aérodrome d'Orléans (45)**
à l'**avion Beechcraft - B 300 Super King Air 350**
immatriculé **F-GKYY**

BEA

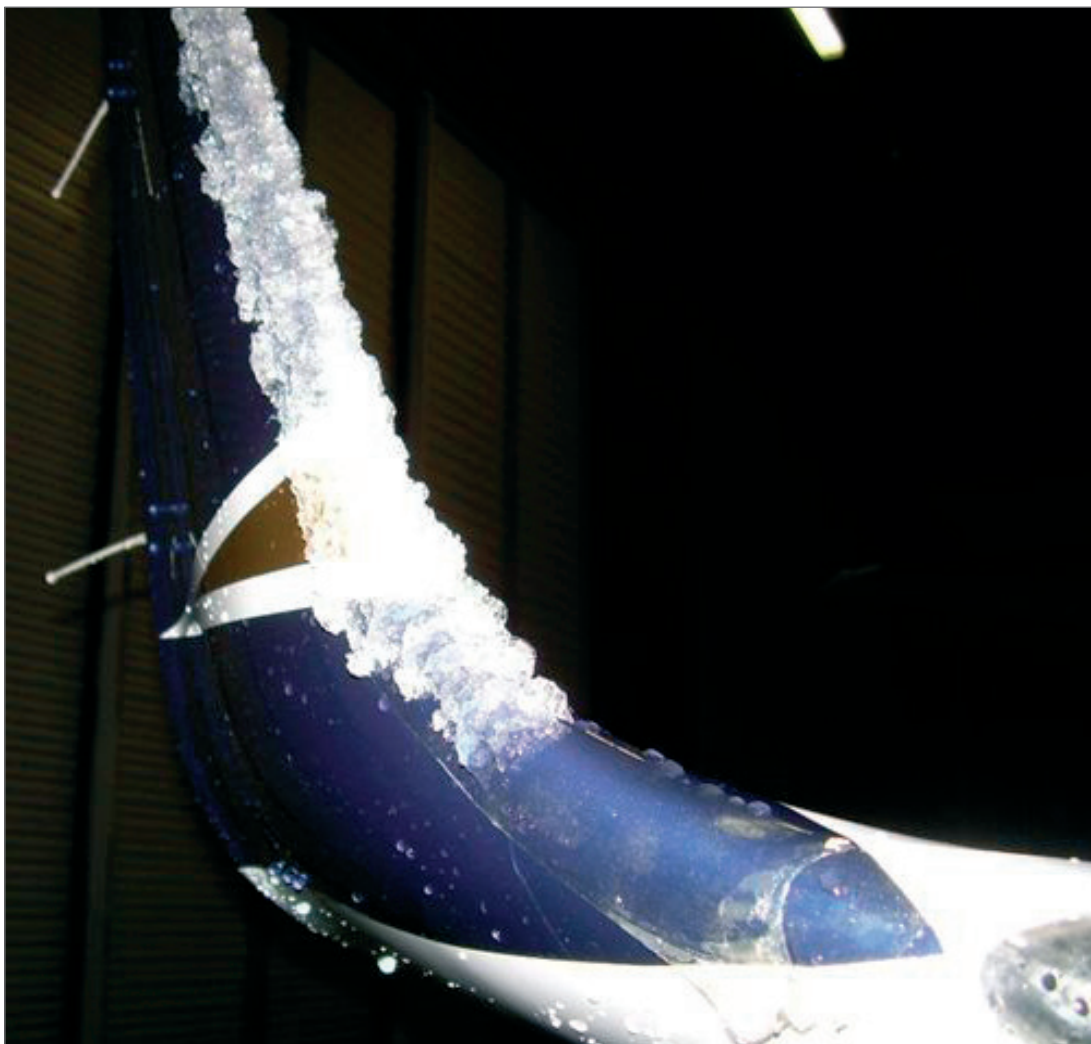
Après le débarquement des passagers, l'équipage a constaté que le nez de l'avion, les bords d'attaque des ailes et des winglets étaient uniformément recouverts de concrétions de grains de glace transparents, durs et rugueux d'un centimètre d'épaisseur environ. La photo ci-dessous a été prise une heure après l'atterrissage.

La peau du fuselage de l'avion est chiffonnée sur les côtés et en-dessous, au niveau des attaches fuselage / ailes et sur les extrados et intrados de l'aile droite entre le moteur et le fuselage. Le caisson central de l'aile sur lequel sont fixés les longerons des ailes a été déformé à l'impact ainsi que les longerons.

Sur le train d'atterrissage, les deux pneus extérieurs ont été endommagés par les « Torque Key Wheel » de maintien des disques de freins éjectées à l'atterrissage. Le pneu extérieur droit est dégonflé.

Les quatre pales de l'hélice du moteur droit sont ébarbées sur un centimètre environ à leur extrémité.

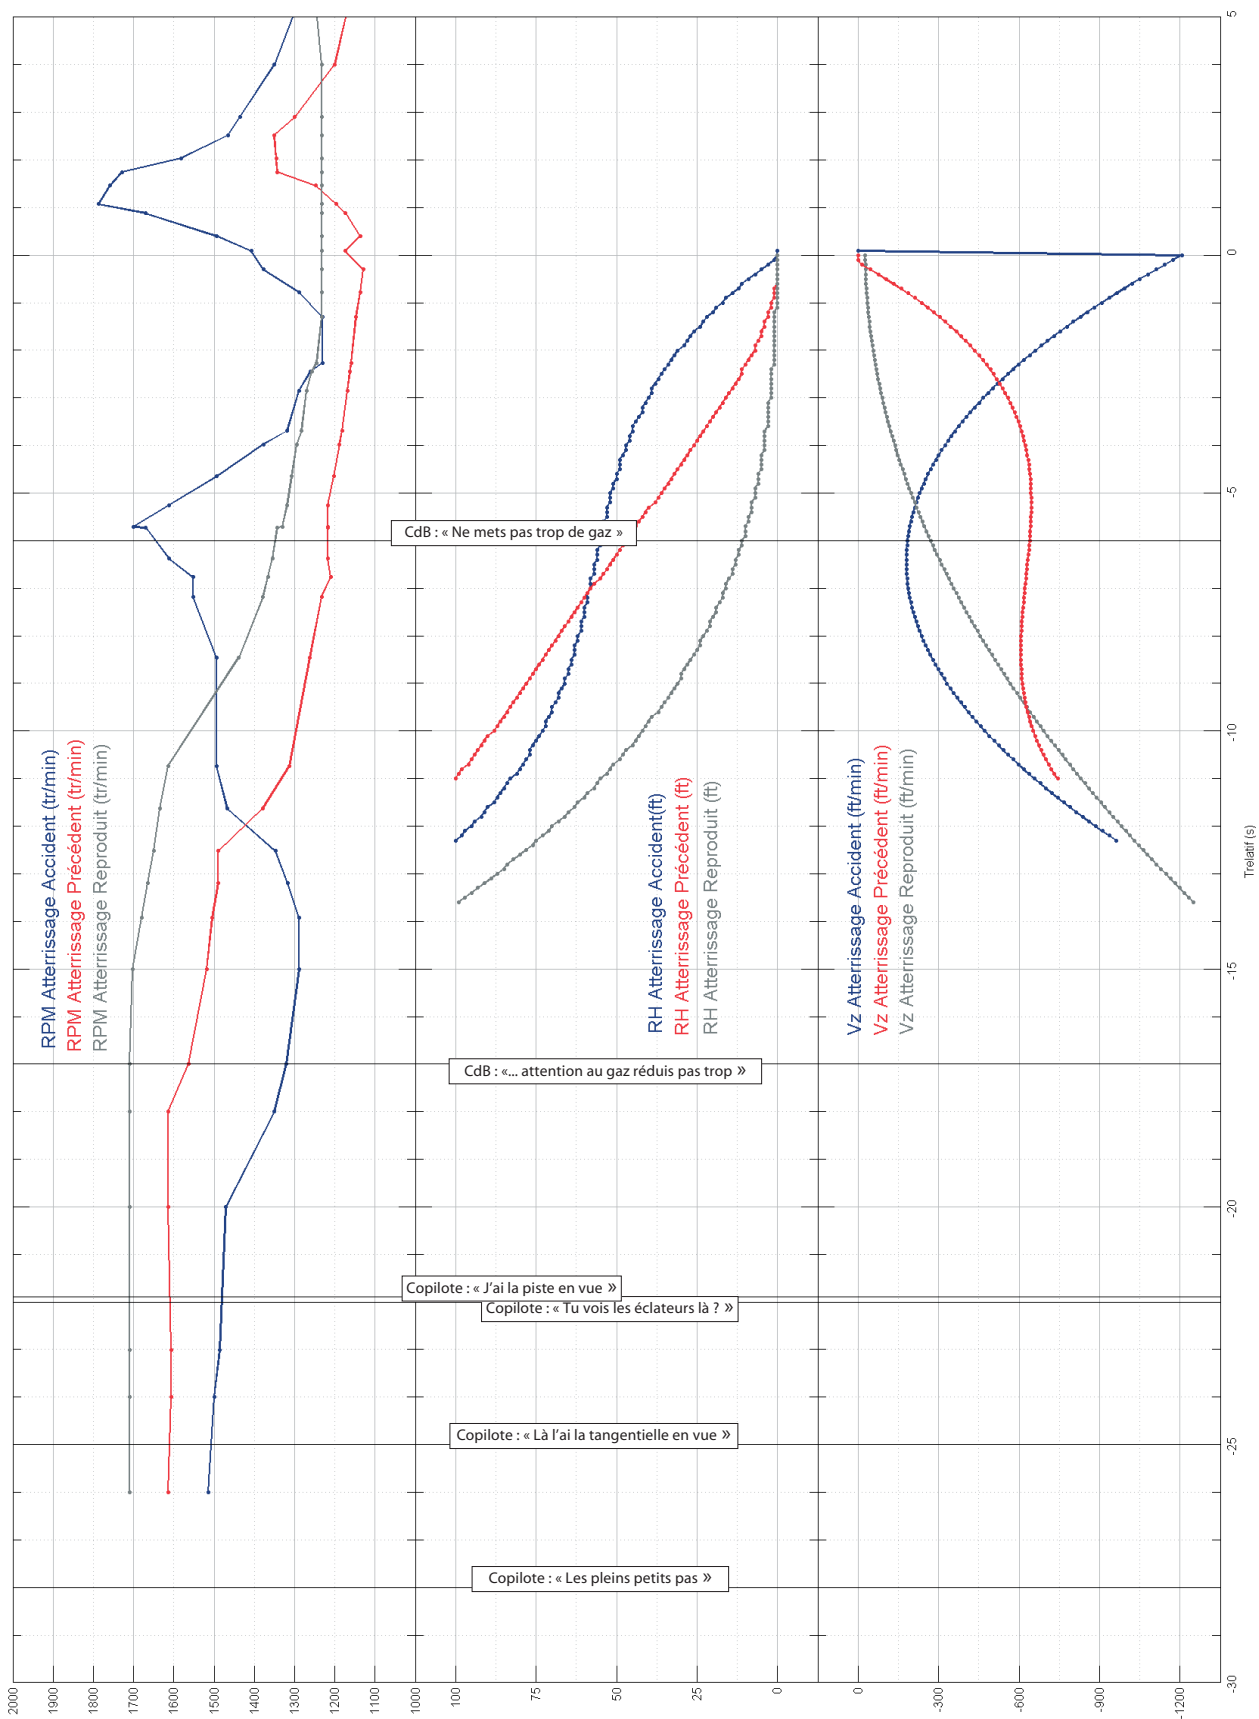
L'étude de ces trois atterrissages indique :

- ❑ Une certaine similitude des trois atterrissages sur la première moitié des courbes hormis la puissance affichée. Cette moindre puissance affichée dans l'atterrissage de l'accident est compensée dans la deuxième moitié de la courbe par rapport aux deux autres atterrissages ;
- ❑ L'avion passe conformément le seuil de piste à 50 ft du sol avec une puissance supérieure à la puissance affichée pour les deux autres atterrissages et une vitesse verticale nominale de 300 ft/m.
- ❑ Quatre secondes avant le toucher des roues, un effondrement de la vitesse verticale caractérisée par la courbe descendante exponentielle comparativement aux courbes des deux autres atterrissages tendant simplement vers zéro.

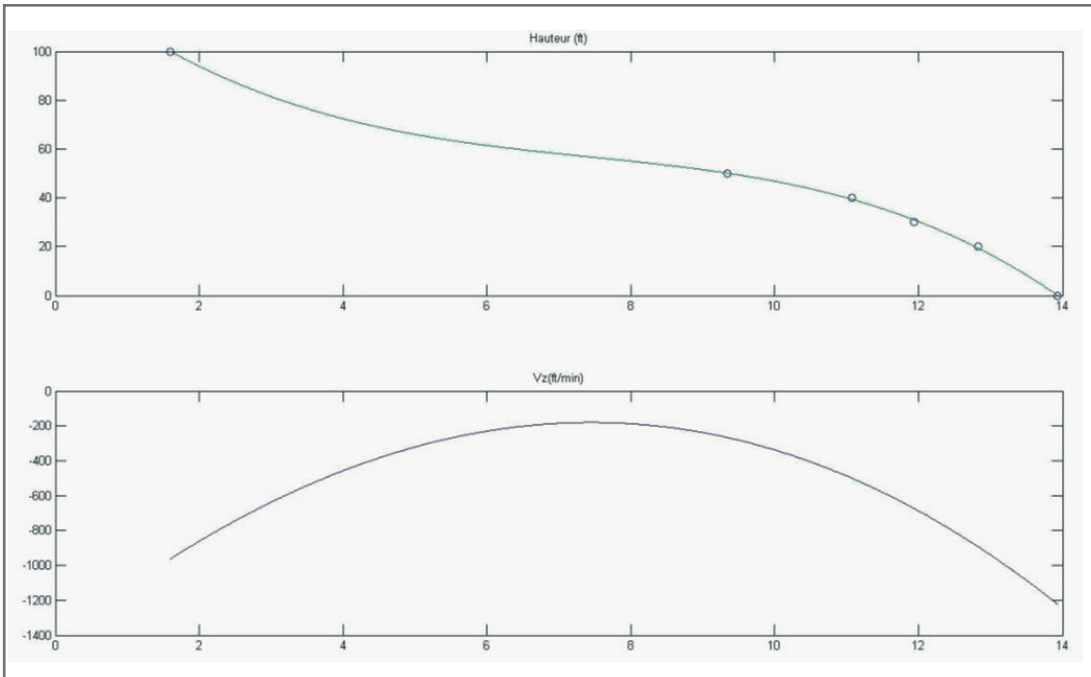
Les calculs montrent une diminution du taux de descente d'environ -1 000 ft/min à -200 ft/min lorsque l'avion est entre 100 ft et 50 ft de hauteur. Puis le taux de descente augmente à nouveau, pour atteindre environ -1 200 ft/min à l'impact.
