Approche non stabilisée lors d'une MVL, atterrissage interrompu, toucher à côté de la piste

Aéronef	Boeing 737-800 immatriculé CN-ROK
Date et heure	Samedi 4 juillet 2009 à 13 h 53 UTC ⁽¹⁾
Exploitant	Royal Air Maroc
Lieu	Aérodrome de Paris Orly (94), piste 20
Nature du vol	Transport public régulier international de passagers
Equipage (de conduite)	Commandant de bord (PF) Copilote (PM)
Conséquences et dommages	Deux roues endommagées

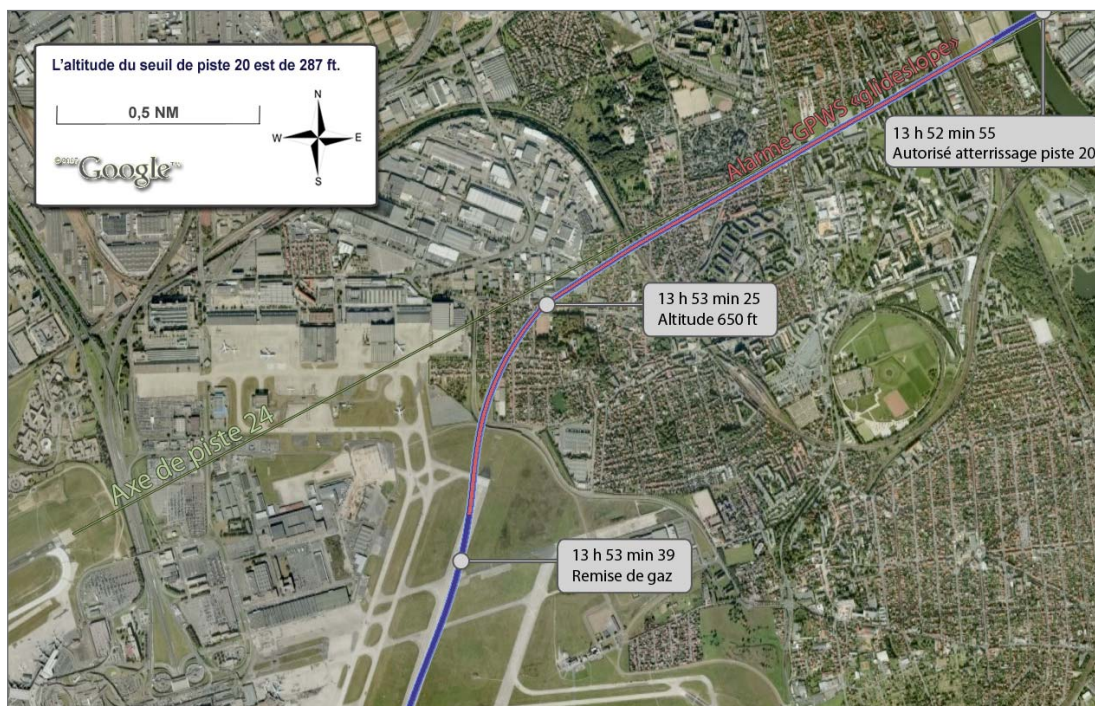
Le commandant de bord désengage l'auto-manette à 830 ft alors que la vitesse est de 155 kt. A une hauteur de 400 ft, il débute un virage à gauche pour s'aligner sur l'axe de piste 20. A 150 ft au cap 202°, l'inclinaison à gauche est de 28° avec une composante de vent arrière de 8 kt.

L'équipage dépasse le prolongement de l'axe de piste 20 et poursuit le virage à gauche pour revenir s'aligner. Le cap minimum, 184°, est enregistré à 85 ft RA. A 40 ft RA, l'avion est au cap 201° avec une inclinaison de 14° à droite. Vers 20 ft RA, les manettes de poussée sont avancées alors que les N1 sont d'environ 30 % ; l'inclinaison est de 10° à droite.

Le train principal droit touche le sol à gauche de la piste alors que l'avion est au cap 210° avec une inclinaison d'environ 10°. L'accélération verticale atteint 2,14 g. Après un court rebond, le train droit roule environ 200 mètres puis l'avion redécollé.

A 14 h 07, l'avion atterrit en piste 24 sans autre incident. Une inspection ultérieure révèle l'endommagement des roues 3 et 4.
