Rapport

Incident survenu le **20 décembre 2009**
en croisière, FIR de Reims
à l'avion Mc Donnell Douglas MD83
immatriculé F-GMLU
exploité par Blue Line

Bureau d'Enquêtes et d'Analyses
pour la sécurité de l'aviation civile

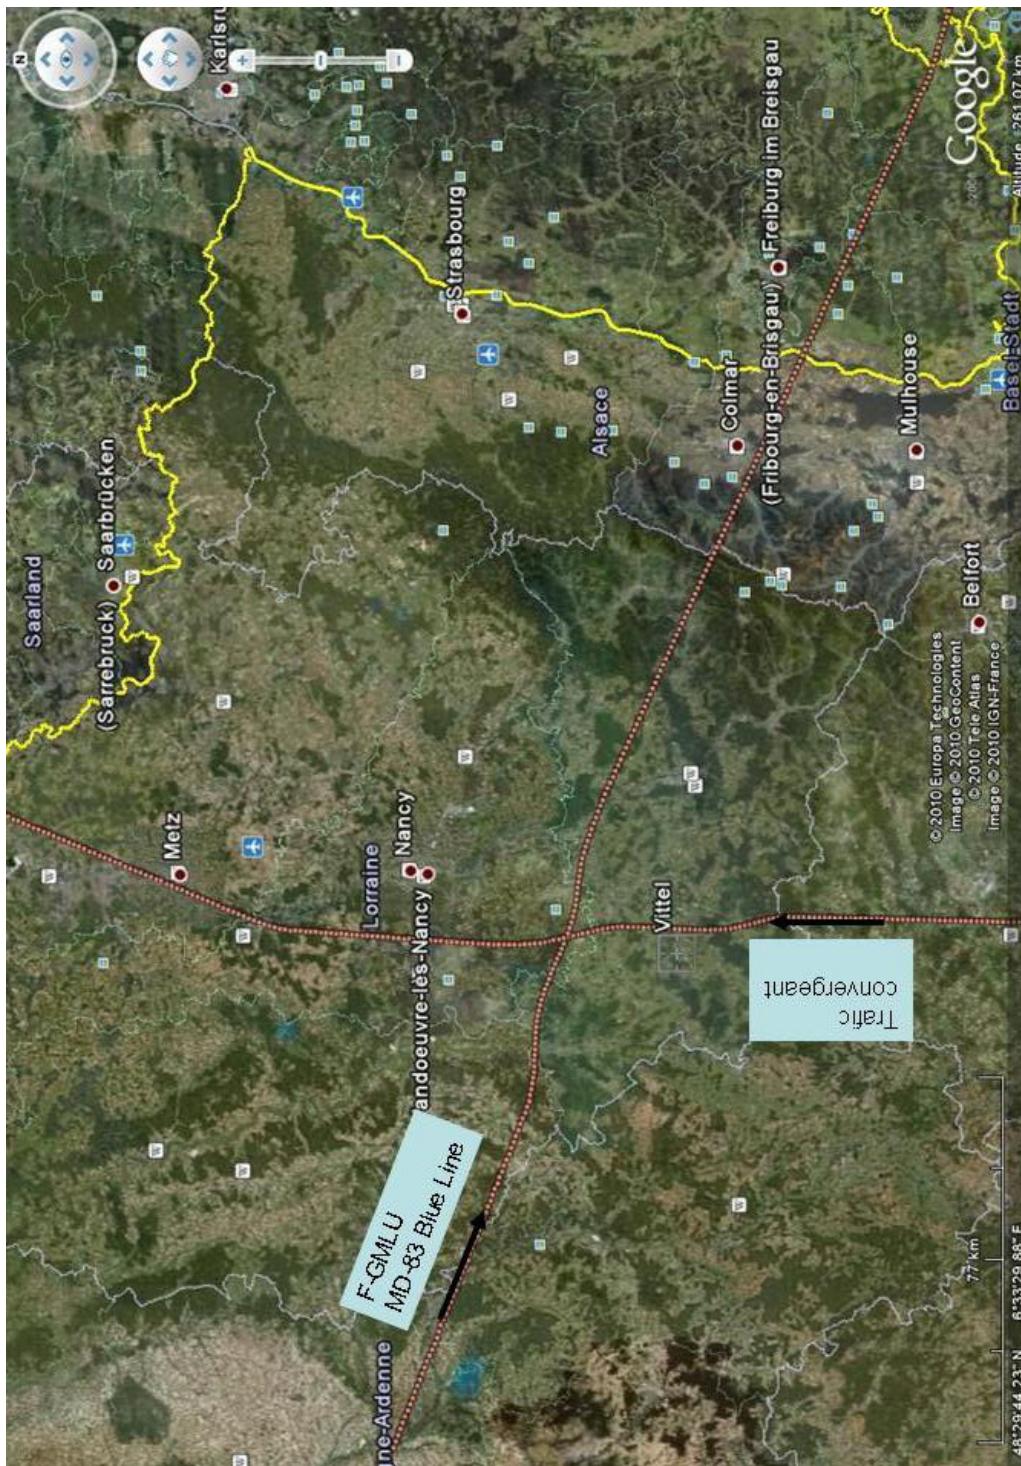
annexe 1

A 15 h 14 min 37, alors que l'avion approche le FL 300 en montée, avec un Mach de 0,77, le contrôleur demande à l'équipage s'il lui est possible d'atteindre le FL 370 dans les quatre minutes, en anticipation d'un croisement (voir trajectographie en annexe 1). Après consultation des performances via le PMS, qui indique un Mach minimum de 0,59 soit 187 kt, l'équipage répond favorablement à cette demande. Le PF sélectionne un Mach de montée de 0,65 afin de conserver une marge par rapport aux limites de performances.

Les trajectoires radar du F-GMLU et de l'autre avion ont été calculées à partir des données brutes du radar de Grand Ballon. A 15 h 21, les deux avions sont à environ 15 NM au nord de la ville de Vittel.

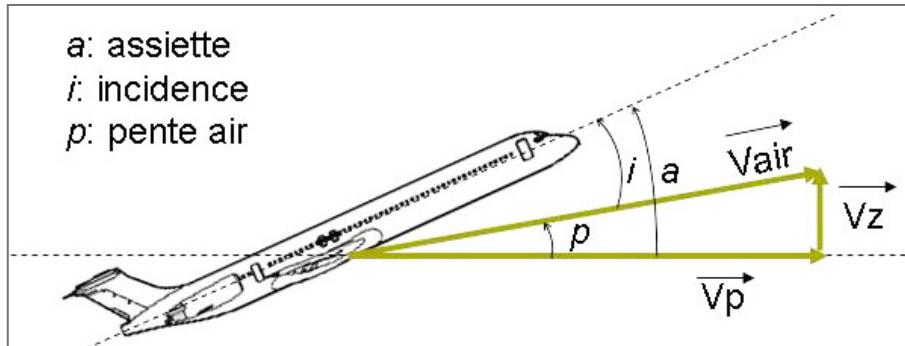
annexe 2

A 15 h 19 min 13, l'avion sort de virage, l'incidence calculée est de 3° (voir annexe 2) et commence à augmenter.

L'incidence peut être calculée avec les paramètres enregistrés suivants : « Altitude », « CAS », « Pitch », « TAT » et « Mach ».

On en déduit l'incidence : $i = a - p$.

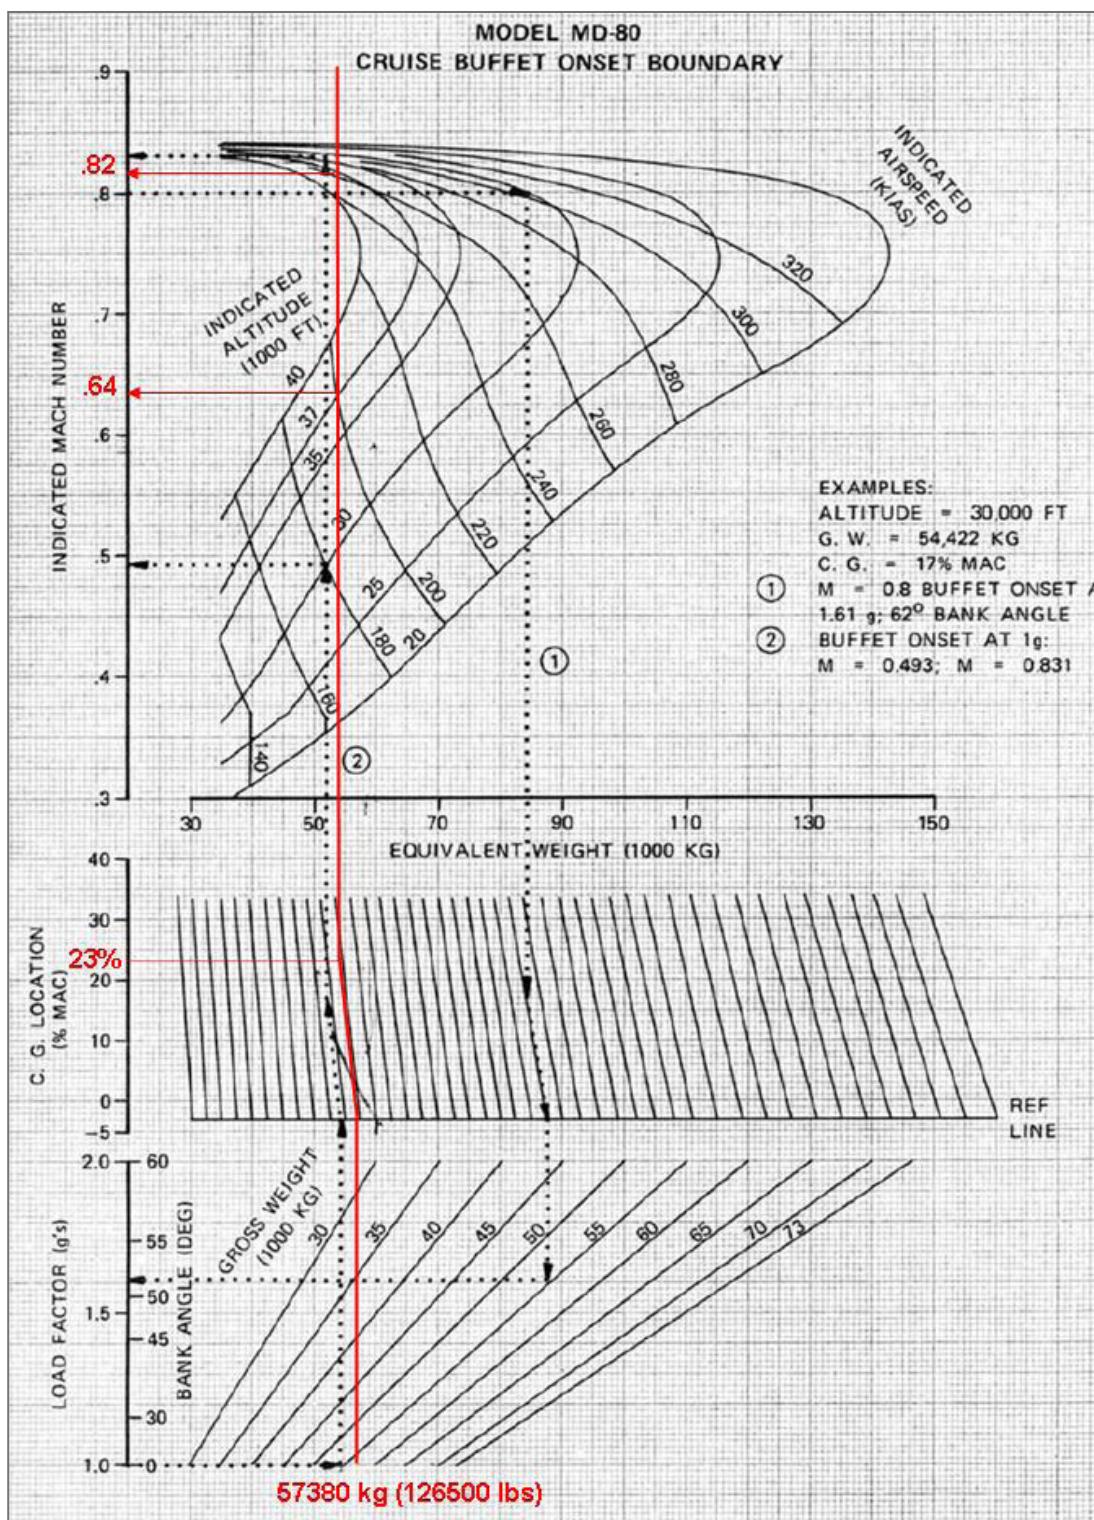
annexe 3

La courbe du domaine de vol extrait du FCOM (voir annexe 3) donne les Mach de buffet onset à 1 g suivants, pour une masse de 126 500 lbs et un centre de gravité à 23 % MAC :

- Mach buffet onset bas = 0,64
- Mach buffet onset haut = 0,82.

La poussée des moteurs était limitée par la limite de poussée affichée au TRP et ne permettait pas de monter en maintenant Mach 0,65. Le Mach a donc diminué jusqu'à Mach 0,64 et le buffeting est apparu.

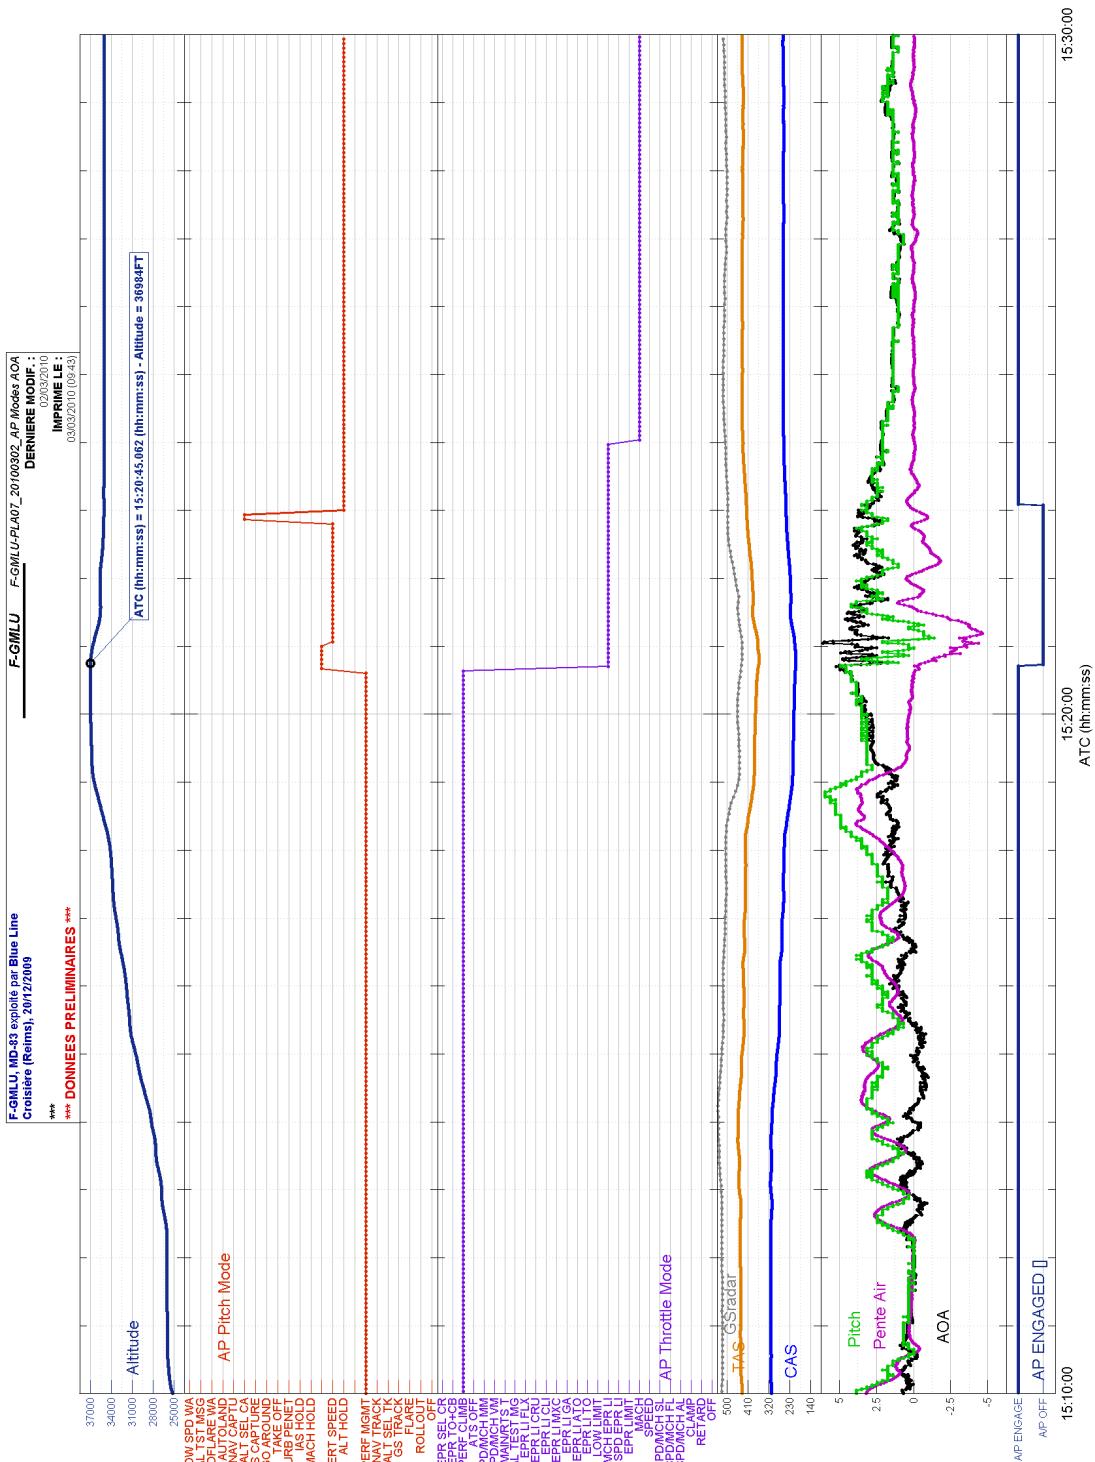
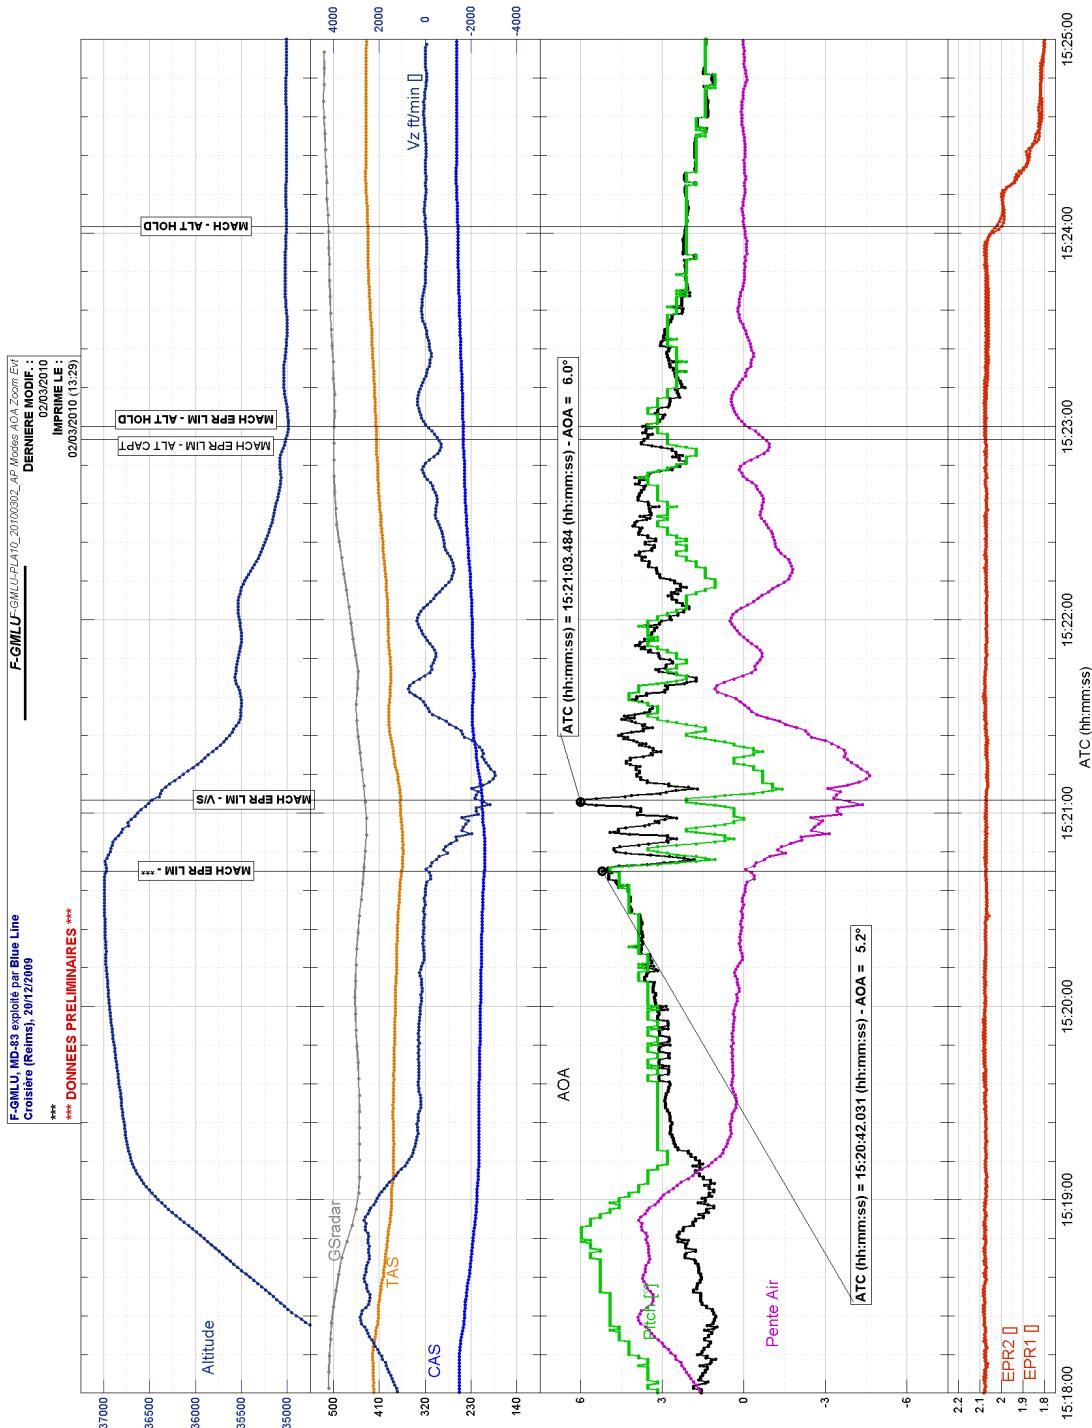
annexe 5

A 15 h 20 min 42, l'incidence atteint un premier maximum, à 5,2°. Le Mach est de 0,64. Le mode ATHR affiché au FMA passe à MACH ATL⁽³⁾, indiquant que la poussée nécessaire pour maintenir Mach 0,65 est supérieure à la poussée limite.

L'équipage indique ressentir du buffeting et pense être au second régime. La vitesse de l'avion est proche de celle du décrochage. A 15 h 20 min 44, il déconnecte manuellement le pilote automatique et entame une descente par virage par la gauche. Il informe le contrôleur qu'il descend vers le FL 330. L'incidence diminue jusqu'à 2,5° puis augmente de nouveau⁽⁴⁾.
